## GARE PARIS LYON

### ANALYSE SURVEILLANCE HEBDOMADAIRE - AC - N° 103

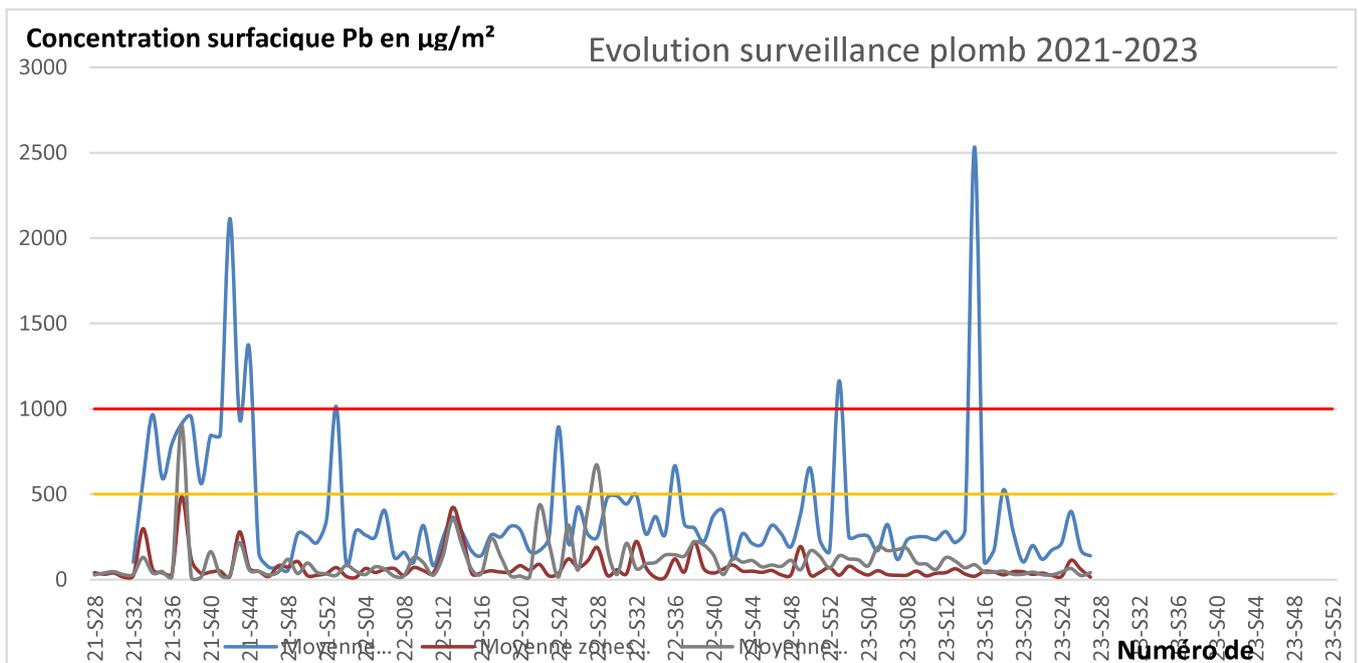
- ⇒ Aucune alerte particulière dans la base-vie.
- ⇒ Aucune alerte particulière en zone publique.
- ⇒ Aucune alerte en zone chantier.

→ Visualisation synthétique de l'évolution des moyennes depuis l'adaptation de la surveillance ←

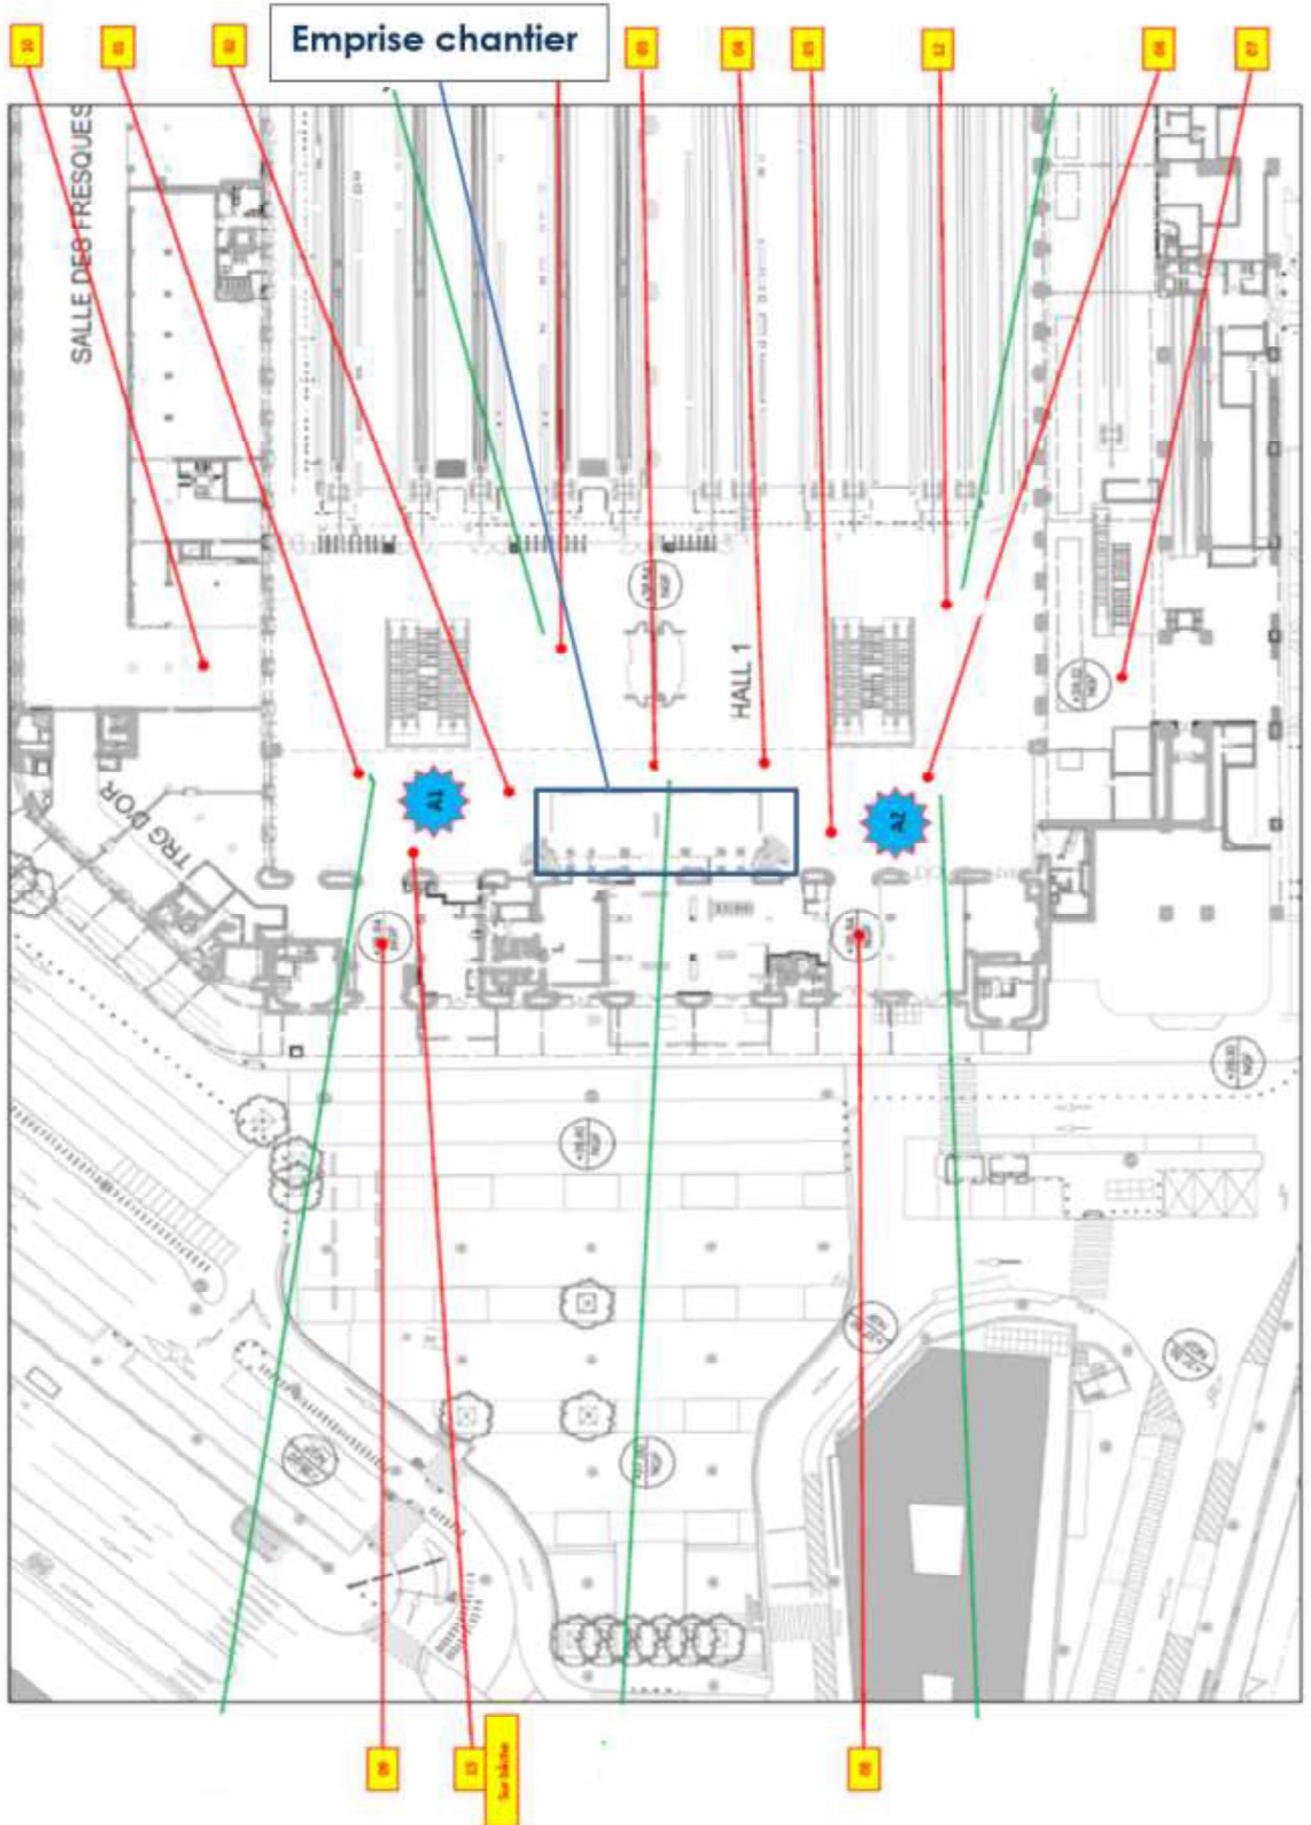
PLY - PHV - N38 - Plan de localisation des analyses MOA

Localisation	Support	Concentration $\mu/m^2$	Remarque
<b>Zone sous PHV</b>			
Sous PHV - coté Chalon - coté Nord	Carrelage	10,00	
Sous PHV - coté Chalon - coté Sud	Carrelage	10,40	
Sous PHV - centre	Carrelage	16,00	
Sous PHV - coté Bercy - Centre	Carrelage	10,00	
Sous PHV - coté Bercy - coté Sud	Carrelage	15,60	
<b>Moyenne :</b>		<b>12,40</b>	
<b>Entrée</b>			
Bercy	Carrelage	10,80	
Parvis - Sud	Carrelage	14,00	
Parvis - Nord	Carrelage	17,60	
Chalon - salle des fresques	Carrelage	10,00	
<b>Quai transversal</b>			
Zone Nord	Carrelage	10,00	
Zone Sud	Carrelage	39,20	
<b>Moyenne :</b>		<b>24,60</b>	
<b>surveillance sur bache de protection PHV - Coté Nord</b>			
<b>Moyenne de l'ensemble des mesures au sol :</b>		<b>14,87</b>

⇒ RAS

- ⇒ Poursuivre les opérations préventives de nettoyage
- ⇒ Maintenir pour l'ensemble des intervenants, le niveau actuel d'exigence du respect des procédures
