GARE PARIS LYON

ANALYSE SURVEILLANCE HEBDOMADAIRE - AC - N° 111

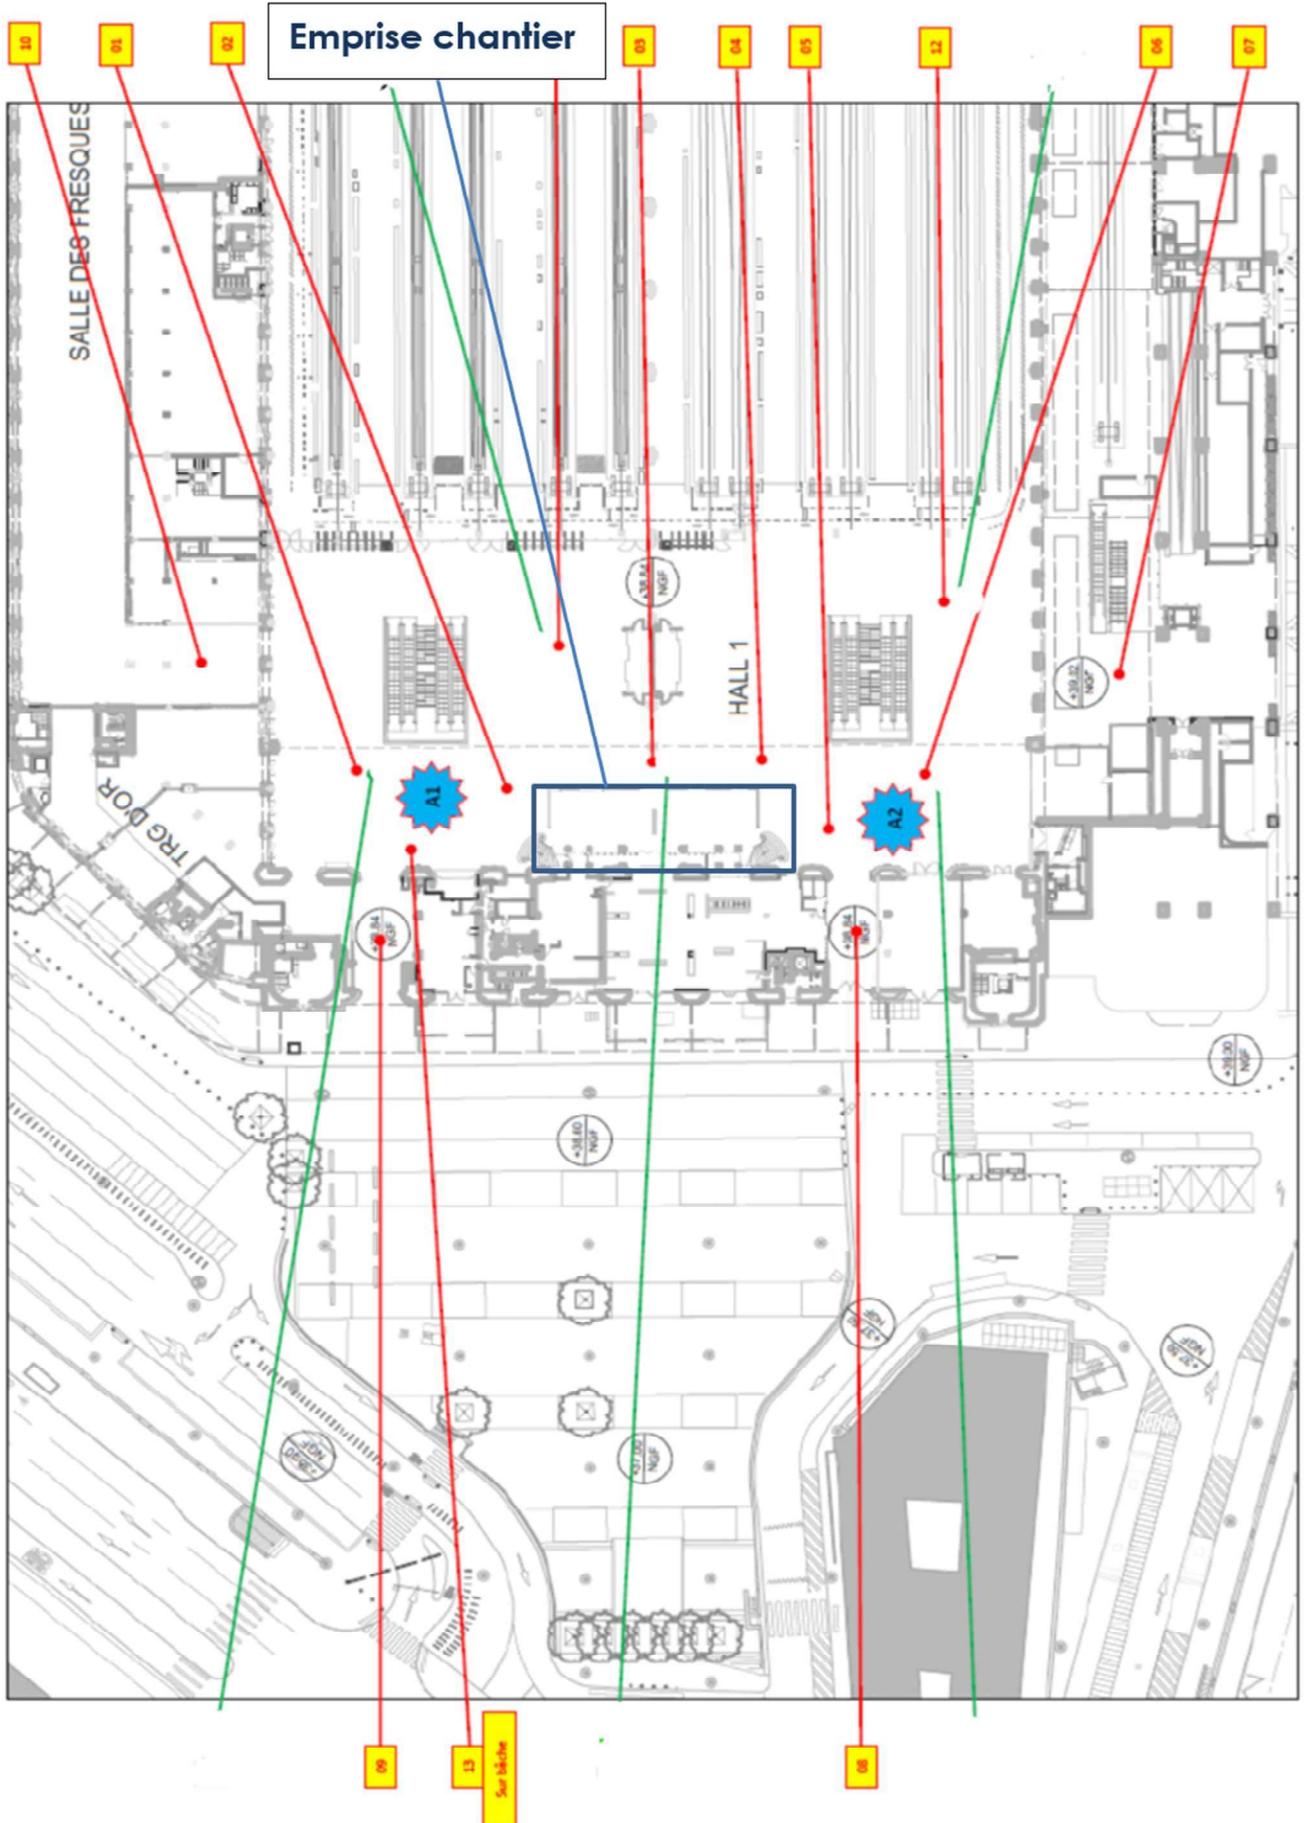
PLY - PHV - N38 - Plan de localisation des analyses MOA

N° prélevement	Localisation	Support	Concentration μ/m^2	Remarque
HALL 1 - Zone sous PHV				
P 01	Sous PHV - coté Chalon - coté Nord	Carrelage	10,00	
P 02	Sous PHV - coté Chalon - coté Sud	Carrelage	10,00	
P 03	Sous PHV - centre	Carrelage	245,60	
P 04	Sous PHV - coté Bercy - coté Nord	Carrelage	26,80	
P 05	Sous PHV - coté Bercy - Centre	Carrelage	56,00	
P 06	Sous PHV - coté Bercy - coté Sud	Carrelage	10,00	
Moyenne :		59,73		
HALL 1 - Entrée				
P 07	Bercy	Carrelage	10,00	
P 08	Parvis - Sud	Carrelage	11,20	
P 09	Parvis - Nord	Carrelage	10,00	
P 10	Chalon - salle des fresques	Carrelage	10,00	
HALL 1 - Quai transversal				
P 11	Zone Nord	Carrelage	56,80	
P 12	Zone Sud	Carrelage	19,60	
Moyenne :		38,20		
Hall 1 - surveillance sur bache de protection PHV - Coté Nord				
Moyenne de l'ensemble des mesures au sol :			39,67

- ⇒ Poursuivre les opérations préventives de nettoyage
- ⇒ Maintenir pour l'ensemble des intervenants, le niveau actuel d'exigence du respect des procédures
