GARE DE PARIS SAINT LAZARE

Prélèvements lingette
Hors emprise chantier

DGP - PARIS SAINT LAZARE
LUNDI 18 DÉCEMBRE 2023

**Rapport de localisation des résultats
de prélèvements surfaciques susceptibles de contenir du plomb
Mesures ponctuelles**

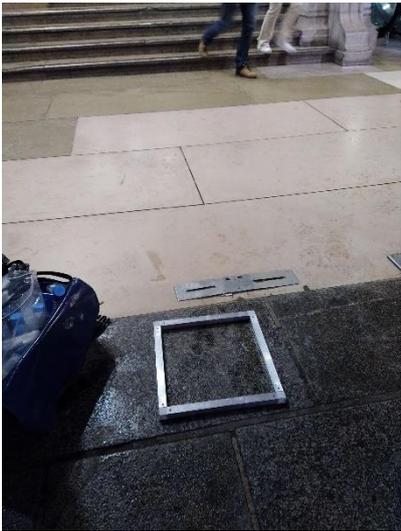
A photograph showing a square metal frame placed on a dark granite slab on a public square. In the background, there are stone steps and a person walking.	<p>591831-P01 - 495,6 $\mu\text{g}/\text{m}^2$ Parvis public Escalier principal cour Rome Voir plan et photographies sur Sol Revêtement : Dalle granit</p>

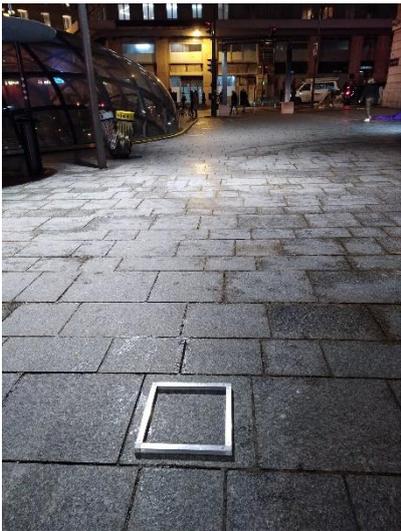
A photograph of a square metal frame on a granite slab at night. The background shows a public square with a building and a car.	<p>591831-P02 - 168,8 $\mu\text{g}/\text{m}^2$ Parvis public cour Rome Voir plan et photographies sur Sol Revêtement : Dalle granit</p>

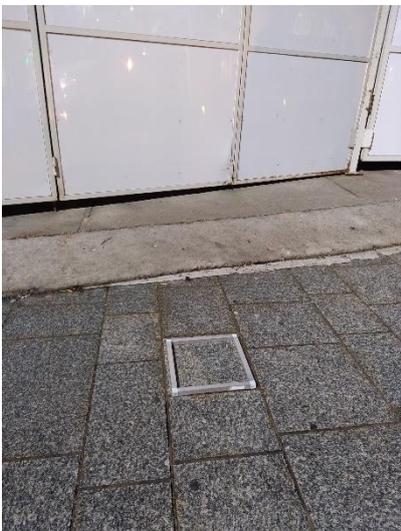
A photograph of a square metal frame on a granite slab. A glass wall is visible in the background.	<p>591831-P03 - 328,8 $\mu\text{g}/\text{m}^2$ Parvis public devant zone logistique Voir plan et photographies sur Sol Revêtement : Dalle granit</p>

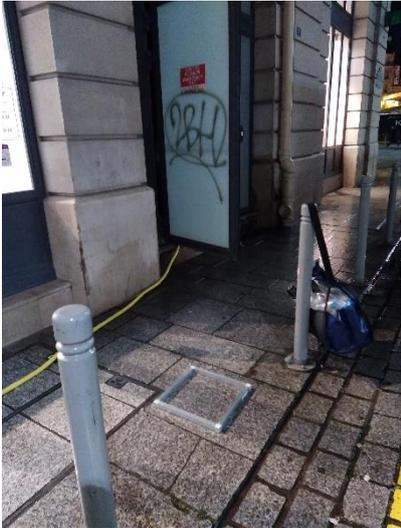
A photograph showing an outdoor public area. The ground is paved with granite slabs. A square metal frame is placed on the ground for sampling. In the background, there is a building entrance with a door and some graffiti. A blue bag is visible near a metal post.	<p>591831-P04 - 177,6 $\mu\text{g}/\text{m}^2$ Parvis public Arrière hôtel Voir plan et photographies sur Sol Revêtement : Dalle granit</p>

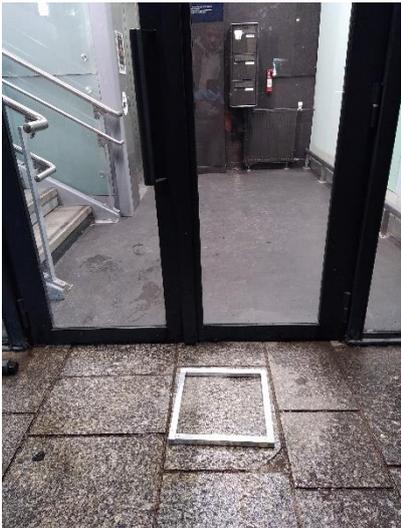
A photograph showing an outdoor public area. The ground is paved with granite slabs. A square metal frame is placed on the ground for sampling. In the background, there is a glass entrance to a staircase with a metal railing.	<p>591831-P05 - 425,6 $\mu\text{g}/\text{m}^2$ Parvis public devant entrée escalier D Voir plan et photographies sur Sol Revêtement : Dalle granit</p>

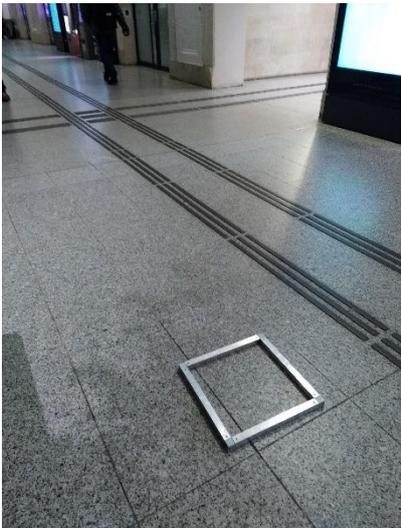
A photograph showing an indoor area. The floor is made of light-colored tiles. A square metal frame is placed on the floor for sampling. In the background, there is a hallway with a person walking and a glass partition.	<p>591831-SD01 - 68,4 $\mu\text{g}/\text{m}^2$ RDC - salle pas perdus Devant cage escalier C Voir plan et photographies sur Sol Revêtement : Carrelage</p>

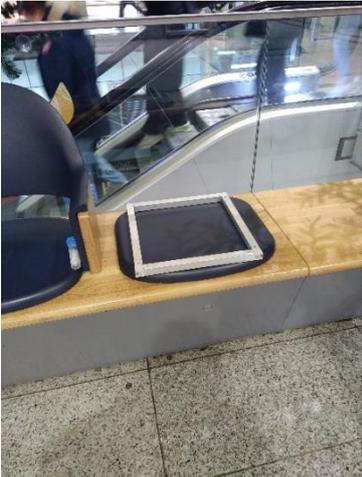
<p>591831-SD02 -<10 $\mu\text{g}/\text{m}^2$ RDC salle pas perdus Banc face escalier C Voir plan et photographies sur Banc Revêtement : simili-cuir</p>

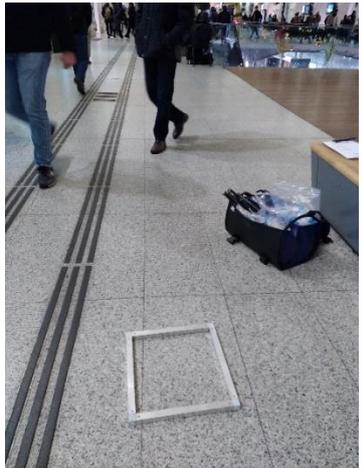
<p>591831-SD03 -34,4 $\mu\text{g}/\text{m}^2$ RDC -RdC salle pas perdus Devant cage escalier D Voir plan et photographies sur Sol Revêtement : Carrelage</p>

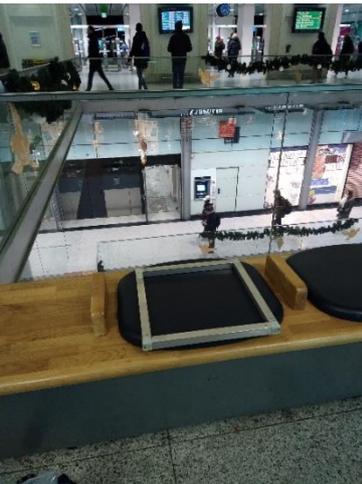
<p>591831-SD04 -<10 $\mu\text{g}/\text{m}^2$ RDC - salle pas perdus Banc face escalier D Voir plan et photographies sur Banc Revêtement : simili-cuir</p>
