GARE DE PARIS SAINT LAZARE

Prélèvements lingette

Rénovation de la Grande Halle Voyageurs de Paris Saint-Lazare

**ANALYSE ICP CONCENTRATION SURFACIQUE DE POUSSIERES DE PLOMB
 SELON NORME NF X 46-032**

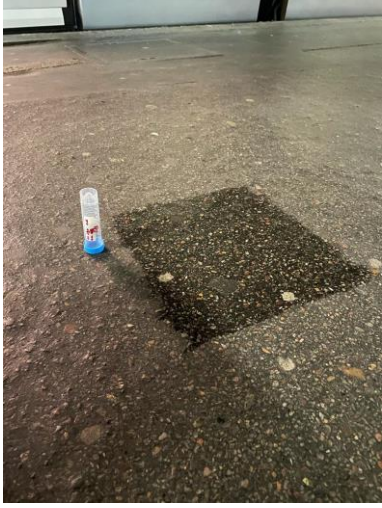
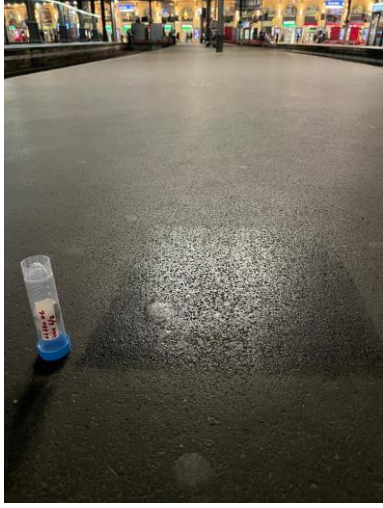
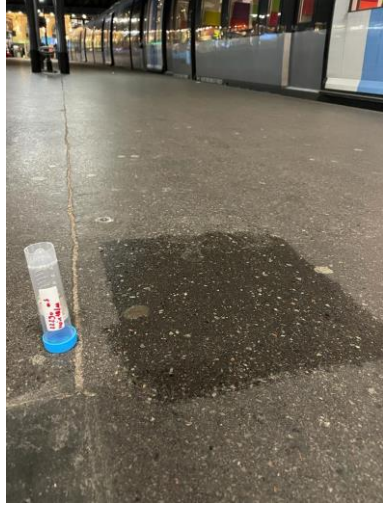
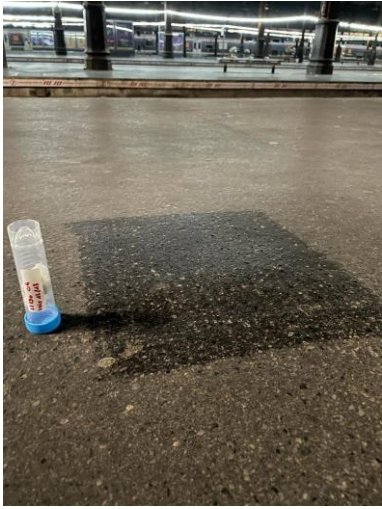
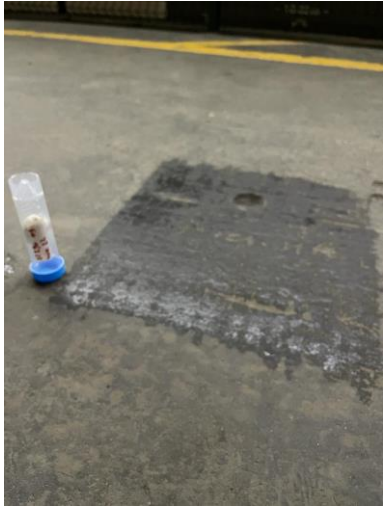
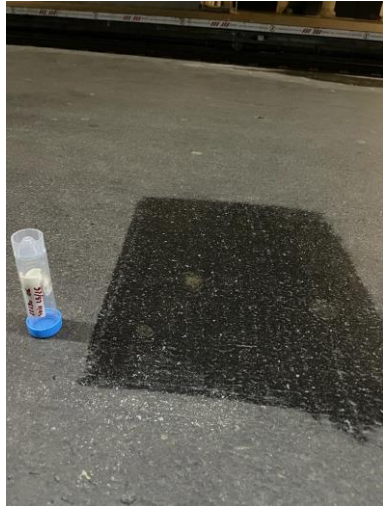
1	2	3

SITUATION :
Contrôles des locaux avant travaux

Détermination	N°	Etage / Localisation / Position / Type de revêtement				Résultat	Unité
Teneur en plomb acido soluble Selon la Norme NF EN ISO 11-885	1	RDC	Voie 2/3	Sol	Bitume	155,2	µg/m ²
	2	RDC	Voie 6/7	Sol	Bitume	105,6	µg/m ²
	3	RDC	Voie 10/11	Sol	Bitume	147,6	µg/m ²
	4	RDC	Voie 12/13	Sol	Bitume	82,0	µg/m ²
	5	RDC	Voie 22	Sol	Bitume	790,4	µg/m ²
	6	RDC	Voie 25/26	Sol	Bitume	82,4	µg/m ²
	7	RDC	Voie 27	Sol	Bitume	176,8	µg/m ²
	8	RDC	Voie 18/19	Sol	Bitume	116,4	µg/m ²

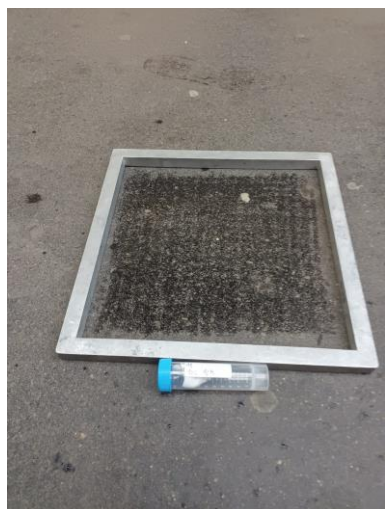
SITUATION :
Contrôle des locaux après travaux

Détermination	N°	Etage / Localisation / Position / Type de revêtement				Résultat	Unité
Teneur en plomb acido soluble Selon la Norme NF EN ISO 11-885	11	RDC	Voie 18/19	Sol	Bitume	114,0	µg/m ²

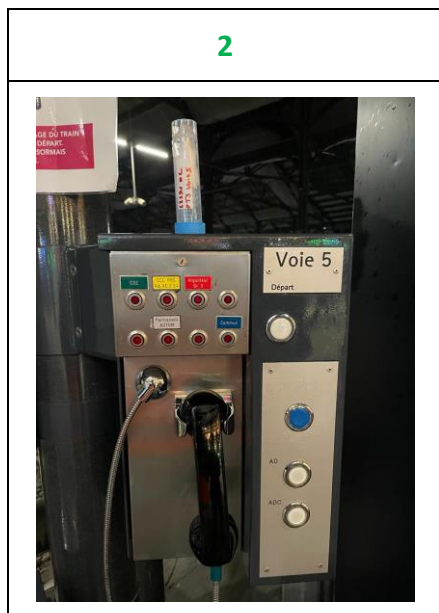
Détermination	N°	Etage / Localisation / Position / Type de revêtement			Résultat	Unité
Teneur en plomb acido soluble Selon la Norme NF EN ISO 11-885	2	RDC	Voie 5 – Bouton PTS	Métal	<10,0	µg/m ²

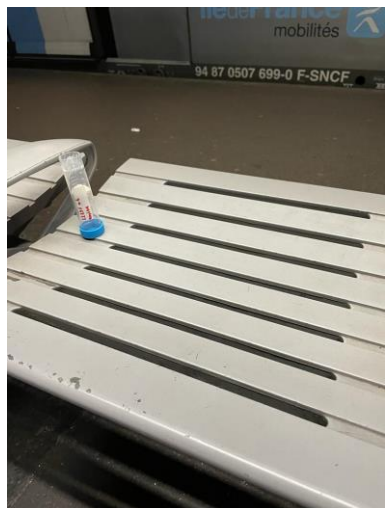
Détermination	N°	Etage / Localisation / Position / Type de revêtement			Résultat	Unité
Teneur en plomb acido soluble Selon la Norme NF EN ISO 11-885	4	RDC	Voie 10/11 – Assise banc public	Métal	36,4	µg/m ²

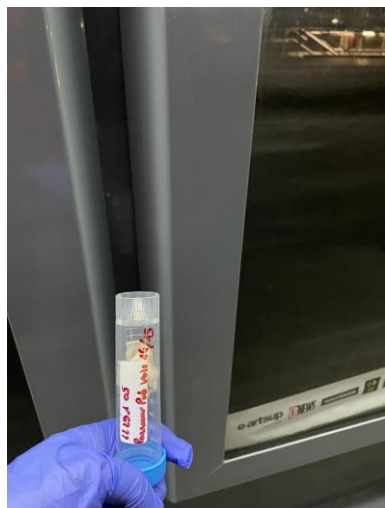
Détermination	N°	Etage / Localisation / Position / Type de revêtement			Résultat	Unité
Teneur en plomb acido soluble Selon la Norme NF EN ISO 11-885	5	RDC	Voie 14/15 – Panneau publicitaire	Métal	12,9	µg/m ²

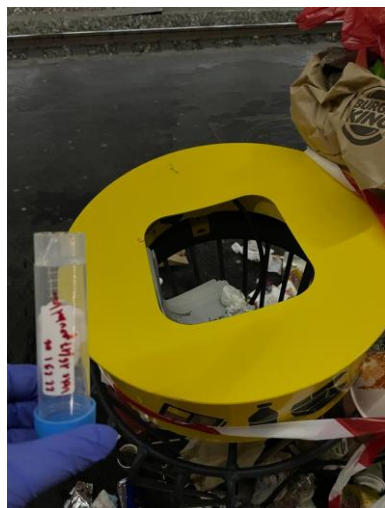
Détermination	N°	Etage / Localisation / Position / Type de revêtement			Résultat	Unité
Teneur en plomb acido soluble Selon la Norme NF EN ISO 11-885	6	RDC	Voie 16/17 – Poubelle	Métal	29,2	µg/m ²

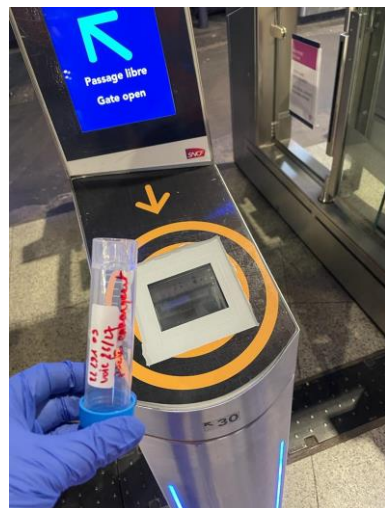
Détermination	N°	Etage / Localisation / Position / Type de revêtement			Résultat	Unité
Teneur en plomb acido soluble Selon la Norme NF EN ISO 11-885	9	RDC	Voie 26/27 – Lecteur badge porte embarquement	Métal	<10,0	µg/m ²

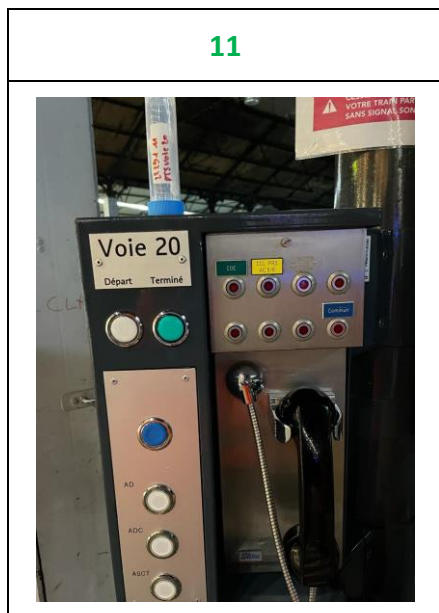
Détermination	N°	Etage / Localisation / Position / Type de revêtement			Résultat	Unité
Teneur en plomb acido soluble Selon la Norme NF EN ISO 11-885	11	RDC	Voir 20 – Bouton PTS	Métal	11,2	µg/m ²

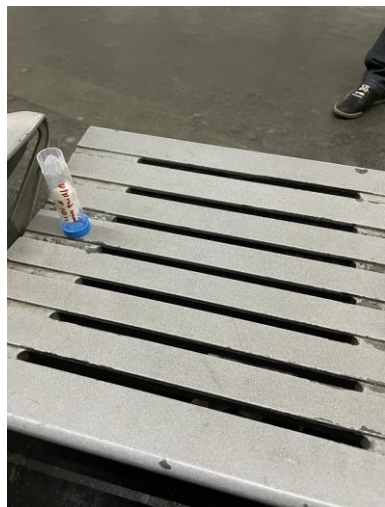
Détermination	N°	Etage / Localisation / Position / Type de revêtement			Résultat	Unité
Teneur en plomb acido soluble Selon la Norme NF EN ISO 11-885	12	RDC	Voie 18/19 – Assise banc public	Métal	42,8	µg/m ²

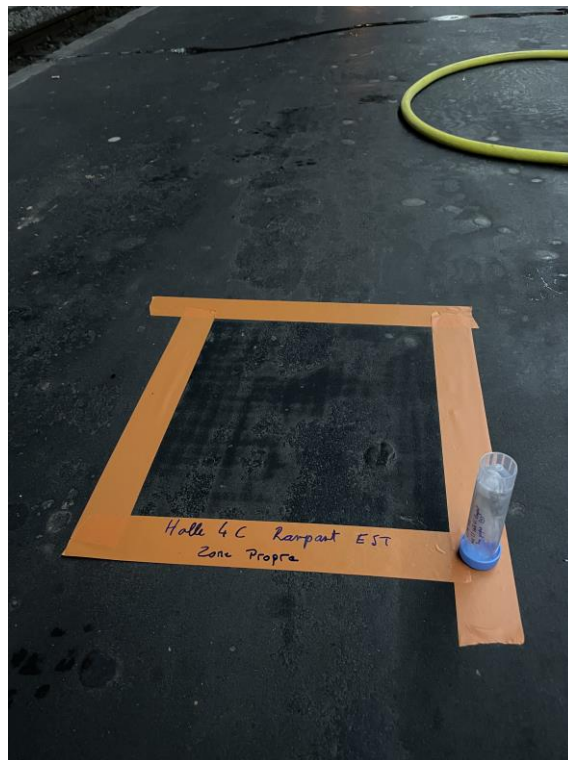
Détermination	N°	Etage / Localisation / Position / Type de revêtement			Résultat	Unité
Teneur en plomb acido soluble Selon la Norme NF EN ISO 11-885	02	RDC	QUAI 23 HALLE 4N Rampant Est Zone propre	SOL	BETON	937.6 µg/m ²

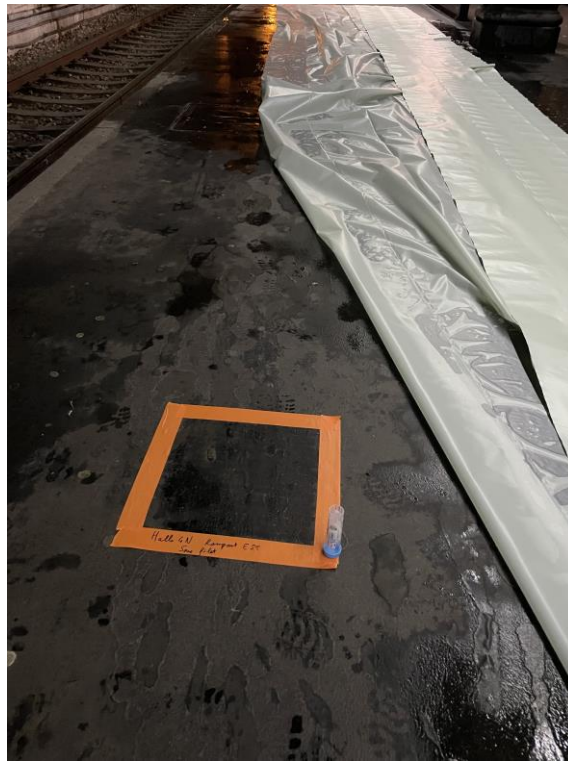
Détermination	N°	Etage / Localisation / Position / Type de revêtement			Résultat	Unité
Teneur en plomb acido soluble Selon la Norme NF EN ISO 11-885	01	RDC	QUAI 23 HALLE 4N Rampant Est Sous filet	SOL	BETON	1421.6 µg/m ²

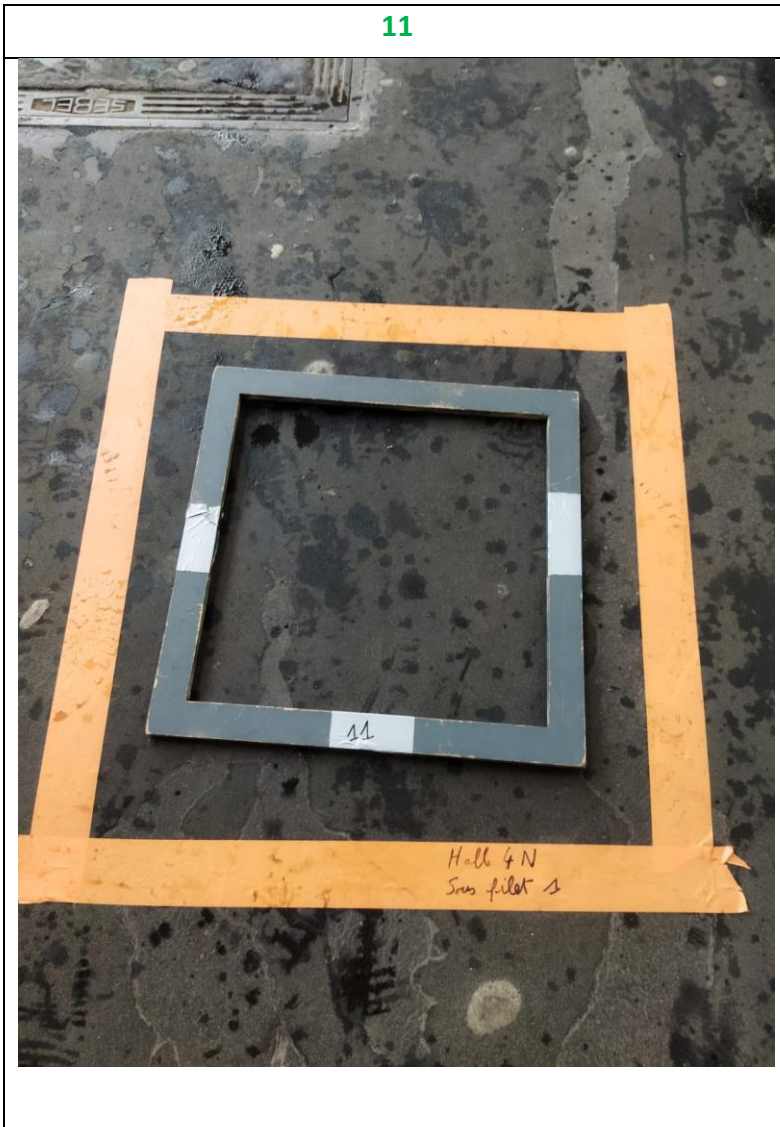
Détermination	N°	Etage / Localisation / Position / Type de revêtement				Résultat	Unité
Teneur en plomb acido soluble Selon la Norme NF EN ISO 11-885	11	-	Hall N4 sous filet 1	Sol	Béton	135.2	µg/m ²
