GARE DE PARIS SAINT LAZARE

Prélèvements lingette

Quais et Equipements sur les quais

Rénovation de la Grande Halle Voyageurs de Paris Saint-Lazare

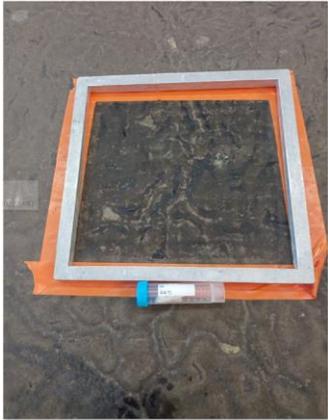
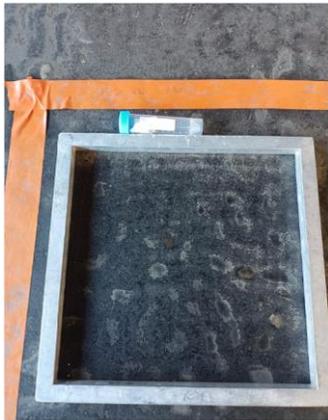
Annexe: Photos		
44	45	46

Rapport n°			Date de l'échantillonnage	Date du rapport
22 264	LINGPB	44 à 46	11/01/2023	17/01/2023

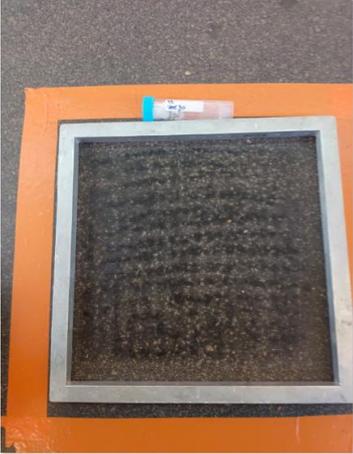
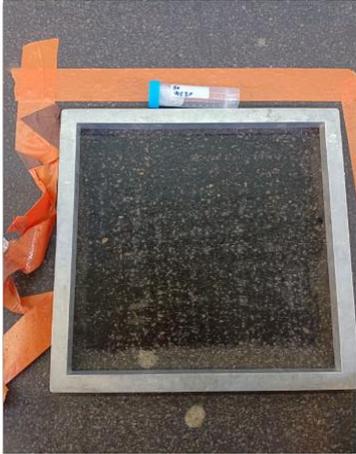
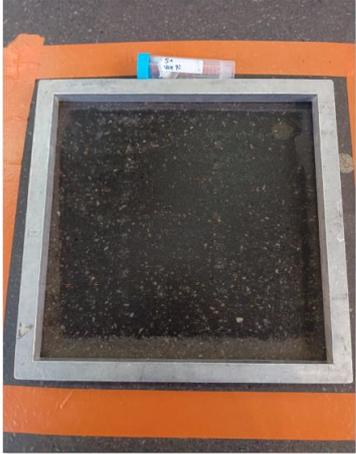
Annexe: Photos		
49	50	51

Rapport n°			Date de l'échantillonnage	Date du rapport
22 264	LINGPB	49 à 51	13/01/2023	18/01/2023

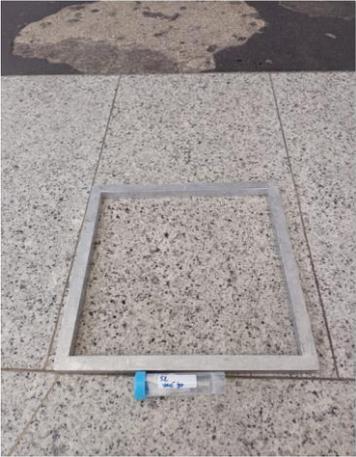
Annexe: Photos		
52

Rapport n°			Date de l'échantillonnage	Date du rapport
22 264	LINGPB	52	16/01/2023	20/01/2023

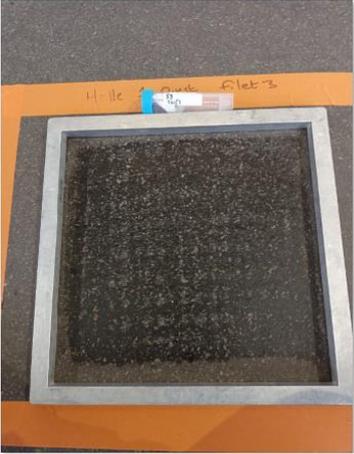
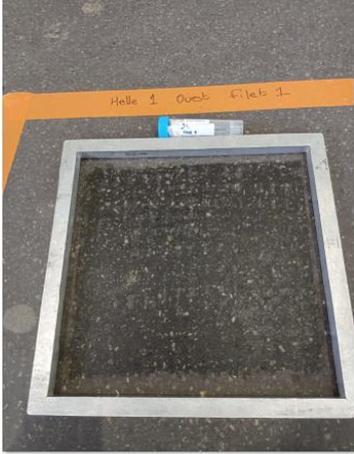
Annexe: Photos		
53	54

Rapport n°			Date de l'échantillonnage	Date du rapport
22 264	LINGPB	53 à 54	17/01/2023	20/01/2023

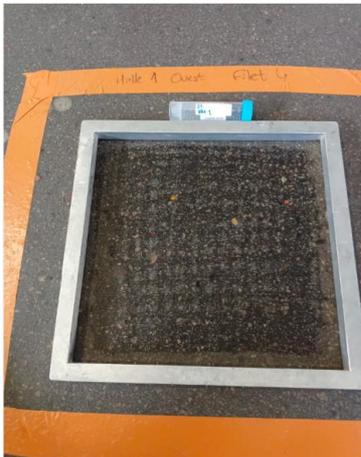
Annexe: Photos		
55	56	57

Rapport n°			Date de l'échantillonnage	Date du rapport
22 264	LINGPB	55 à 57	18/01/2023	23/01/2023

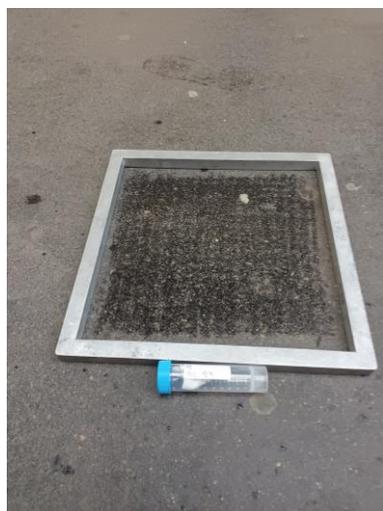
Détermination	N°	Etage / Localisation / Position / Type de revêtement				Résultat	Unité
Teneur en plomb acido soluble Selon la Norme NF EN ISO 11-885	11	RDC	Voie 18/19	Sol	Bitume	114,0	µg/m ²

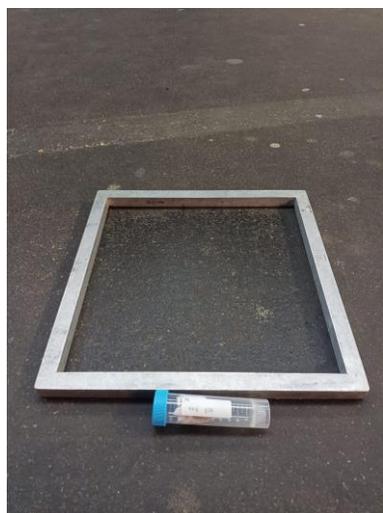
Détermination	N°	Etage / Localisation / Position / Type de revêtement				Résultat	Unité
Teneur en plomb acido soluble Selon la Norme NF EN ISO 11-885	17	RDC	Voie 6/7	Sol	Bitume	231,2	µg/m ²

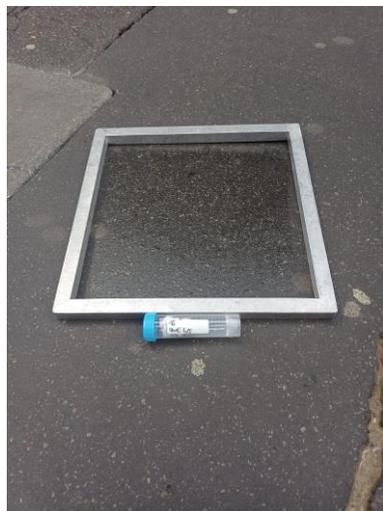
Détermination	N°	Etage / Localisation / Position / Type de revêtement				Résultat	Unité
Teneur en plomb acido soluble Selon la Norme NF EN ISO 11-885	18	RDC	Voie 4/5	Sol	Bitume	58,0	µg/m ²
	19	RDC	Voie 25/26	Sol	Bitume	183,6	µg/m ²

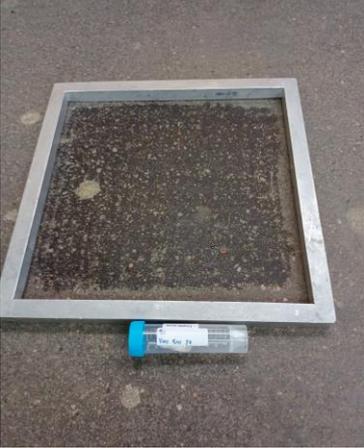
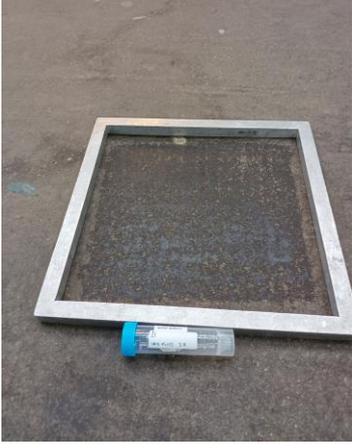
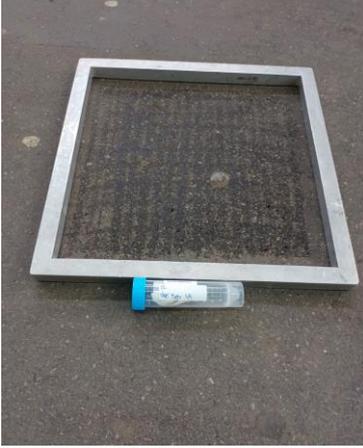
Annexe: Photos		
20	21	22

Rapport n°				Date de l'échantillonnage	Date du rapport
22 290	LINGPB	20 à 23		28/12/2022	30/12/2022

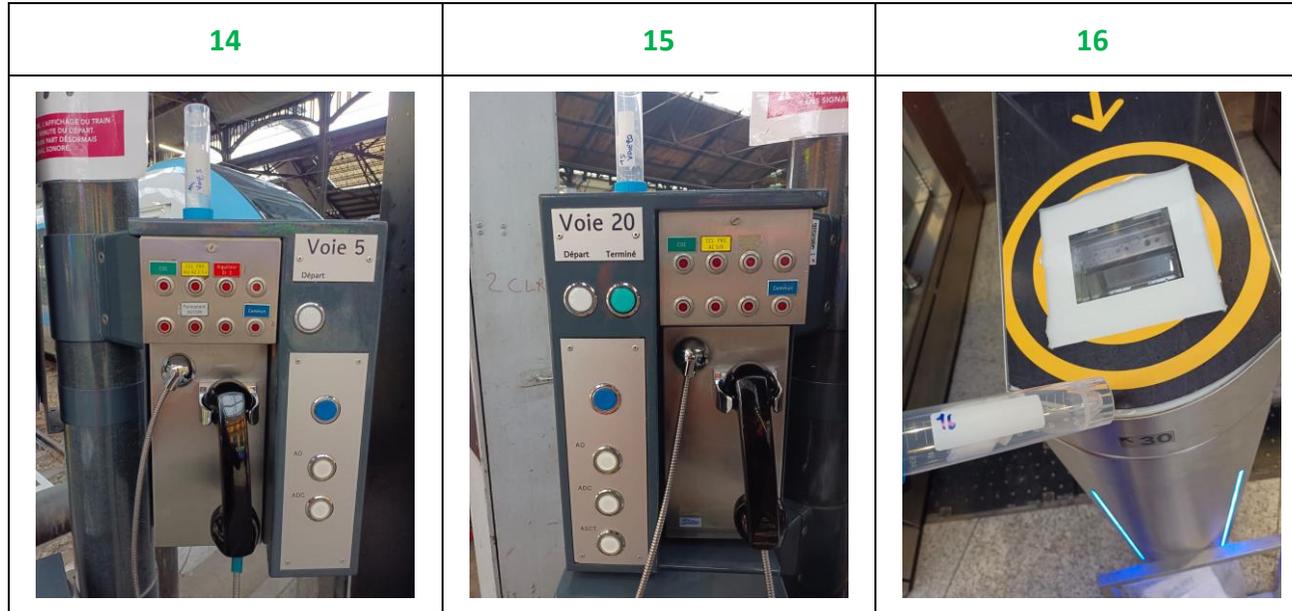
Annexe : Photos / Plans

Détermination	N°	Etage / Localisation / Position / Type de revêtement			Résultat	Unité
Teneur en plomb acido soluble Selon la Norme NF EN ISO 11-885	14	RDC	Voie 5 - PTS	Métal	<10	µg/m ²
	15	RDC	Voie 20 - PTS	Métal	<10	µg/m ²
	16	RDC	Embarquement	Métal	<10	µg/m ²
