# GARE DE PARIS SAINT LAZARE

Prélèvements lingette

Quais et Equipements sur les quais

# Rénovation de la Grande Halle Voyageurs de Paris Saint-Lazare

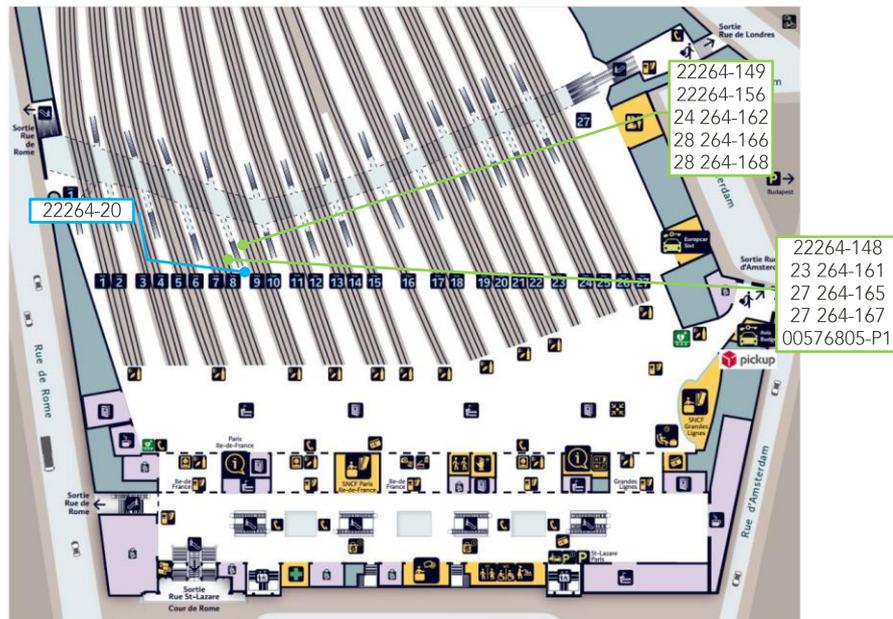
# Quai 8/9

Revêtement des quais et bancs – quai avec travaux de remplacement des filets

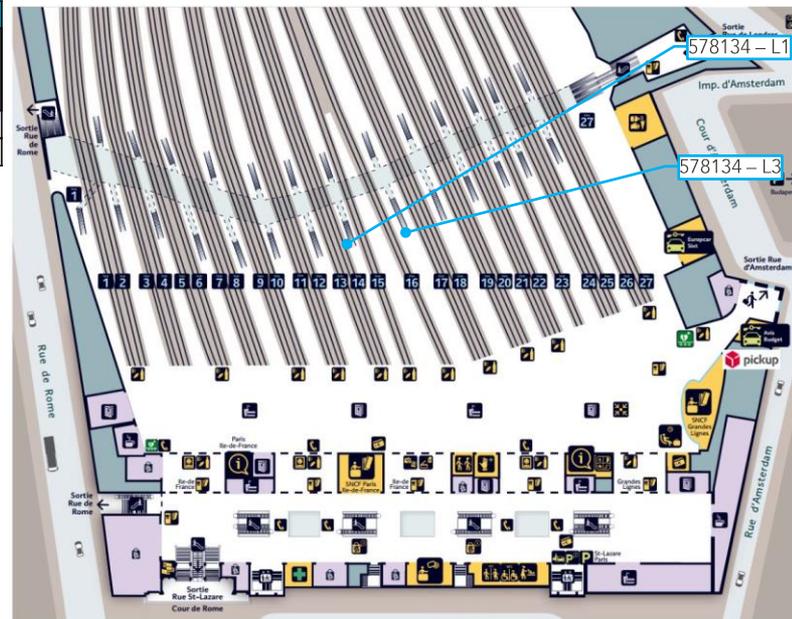
# Quai 14/15

## Revêtement des quais

Mesures initiales				
N° test	Date du prélèvement	Prélèvement	Support du prélèvement	Résultat lingette (en $\mu\text{g}/\text{m}^2$ )
578134 - L1	30/06/2023	Quai V14/V15	Revêtement de quai	1 646,8
578134 - L3	30/06/2023	Quai V16/V17	Revêtement de quai	195,2

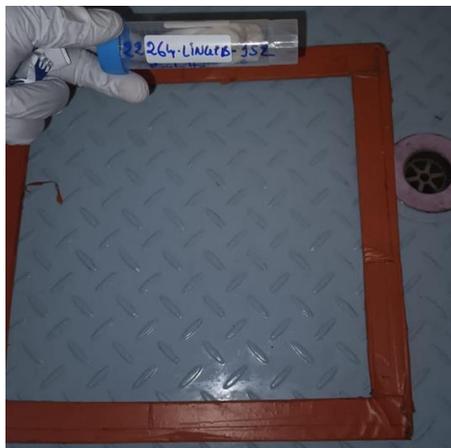
**152**

Référence dossier : 22 264 LING PB 152 à 157  
Référence prélèvement : 152  
Date de prélèvement : 31/05/2023  
Nature du prélèvement : LINGETTE  
Localisation : R+1 - Roulette sas sale-Immat:FC-147-GB  
Adresse du site : Information non communiquée  
Surface essuyée : 0,100 m²

Concentration surfacique en plomb acido-soluble : 779,2 µg/m² (calcul effectué sur la base des données de prélèvement fournies par le client)

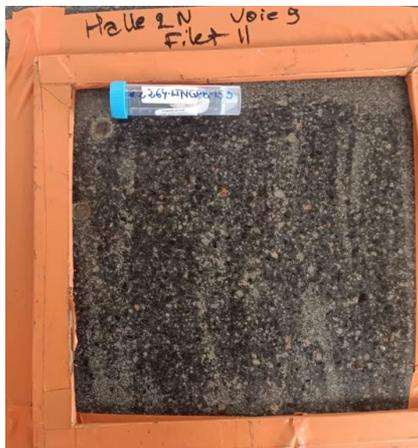
**153**

Référence dossier : 22 264 LING PB 152 à 157  
Référence prélèvement : 153  
Date de prélèvement : 31/05/2023  
Nature du prélèvement : LINGETTE  
Localisation : R+1 - Quai voie 9  
Adresse du site : Information non communiquée  
Surface essuyée : 0,100 m²

Concentration surfacique en plomb acido-soluble : 1654,0 µg/m² (calcul effectué sur la base des données de prélèvement fournies par le client)

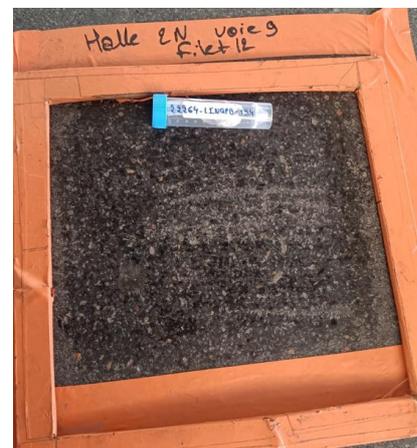
**154**

Référence dossier : 22 264 LING PB 152 à 157  
Référence prélèvement : 154  
Date de prélèvement : 31/05/2023  
Nature du prélèvement : LINGETTE  
Localisation : R+1 - Quai voie 9  
Adresse du site : Information non communiquée  
Surface essuyée : 0,100 m²

Concentration surfacique en plomb acido-soluble : 1365,2 µg/m² (calcul effectué sur la base des données de prélèvement fournies par le client)

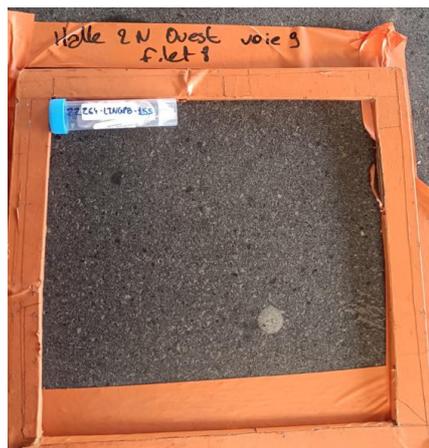
**155**

Référence dossier : 22 264 LING PB 152 à 157  
Référence prélèvement : 155  
Date de prélèvement : 31/05/2023  
Nature du prélèvement : LINGETTE  
Localisation : R+1 - Quai voie 9  
Adresse du site : Information non communiquée  
Surface essuyée : 0,100 m²

Concentration surfacique en plomb acido-soluble : 1365,6 µg/m² (calcul effectué sur la base des données de prélèvement fournies par le client)

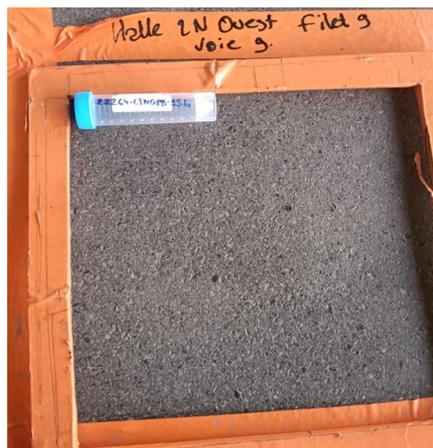
**156**

Référence dossier : 22 264 LING PB 152 à 157  
Référence prélèvement : 156  
Date de prélèvement : 31/05/2023  
Nature du prélèvement : LINGETTE  
Localisation : R+1 - Quai voie 9  
Adresse du site : Information non communiquée  
Surface essuyée : 0,100 m²

Concentration surfacique en plomb acido-soluble : 6067,6 µg/m² (calcul effectué sur la base des données de prélèvement fournies par le client)

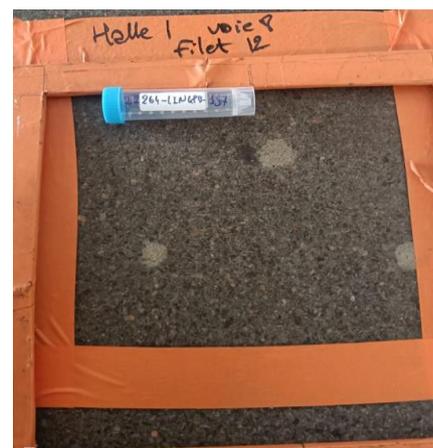
**157**

Référence dossier : 22 264 LING PB 152 à 157  
Référence prélèvement : 157  
Date de prélèvement : 31/05/2023  
Nature du prélèvement : LINGETTE  
Localisation : R+1 - Quai voie 8  
Adresse du site : Information non communiquée  
Surface essuyée : 0,100 m²

Concentration surfacique en plomb acido-soluble : 263,2 µg/m² (calcul effectué sur la base des données de prélèvement fournies par le client)

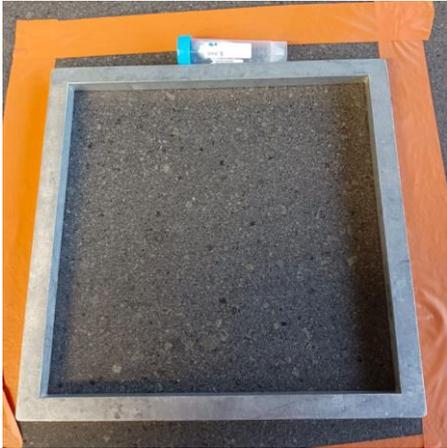
Référence dossier : 22 264 LING PB 167 à 168  
Référence prélèvement : 167  
Date de prélèvement : 13/06/2023  
Nature du prélèvement : LINGETTES  
Localisation : VOIE 9 (Filet 9)  
Adresse du site : Information non communiquée  
Surface essuyée : 0,100 m²

Concentration surfacique en plomb acido-soluble : 862,0 µg/m² (calcul effectué sur la base des données de prélèvement fournies par le client)

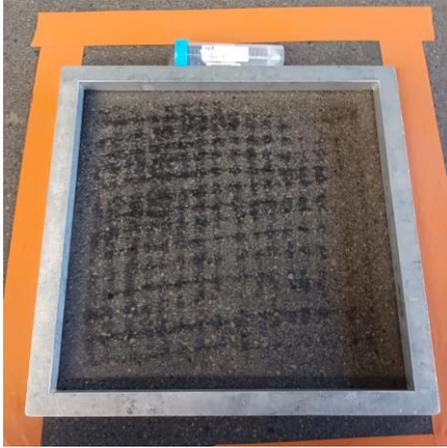
Référence dossier : 22 264 LING PB 167 à 168  
Référence prélèvement : 168  
Date de prélèvement : 13/06/2023  
Nature du prélèvement : LINGETTES  
Localisation : VOIE 9 (Filet 8)  
Adresse du site : Information non communiquée  
Surface essuyée : 0,100 m²

Concentration surfacique en plomb acido-soluble : 1568,0 µg/m² (calcul effectué sur la base des données de prélèvement fournies par le client)

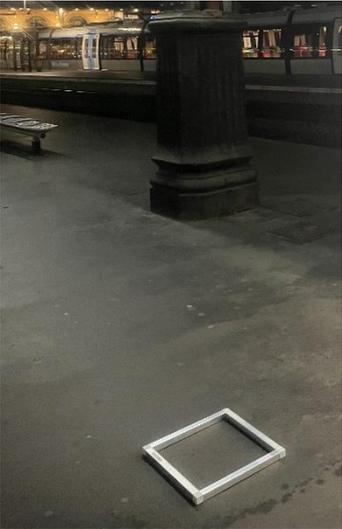
<p>L1 -1646,8 <math>\mu\text{g}/\text{m}^2</math> RDC -gare St Lazare quai 8 voies 14-15 sur Sol Revêtement : enrobé</p>

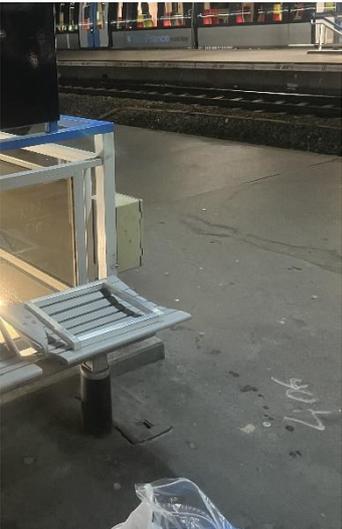
<p>L2 -41,6 <math>\mu\text{g}/\text{m}^2</math> RDC -gare St Lazare quai 8 voies 14-15 sur banquette Revêtement : plastique</p>

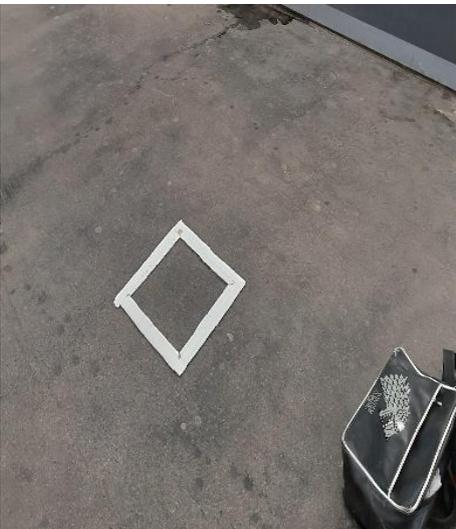
<p>L3 -195,2 <math>\mu\text{g}/\text{m}^2</math> RDC -gare St Lazare Quai 9 – Voies 16/17 sur Sol Revêtement : enrobé</p>

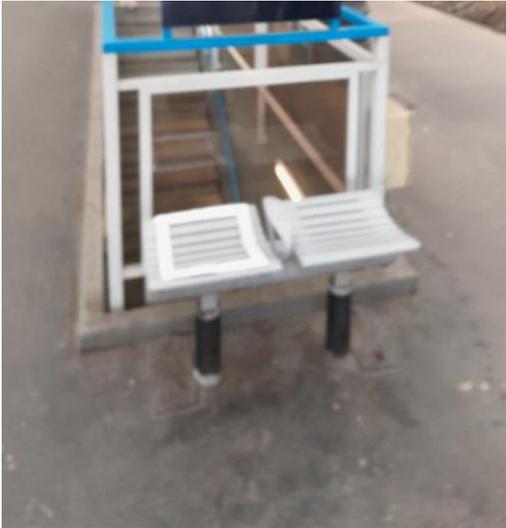
<p>L4 -22 <math>\mu\text{g}/\text{m}^2</math> RDC -gare St Lazare Quai 9 – Voies 16/17 sur banquette Revêtement : plastique</p>
