# GARE DE PARIS SAINT LAZARE

Prélèvements lingette

Quais et Equipements sur les quais

## **Rapport de localisation des résultats de prélèvements surfaciques susceptibles de contenir du plomb Mesures ponctuelles**

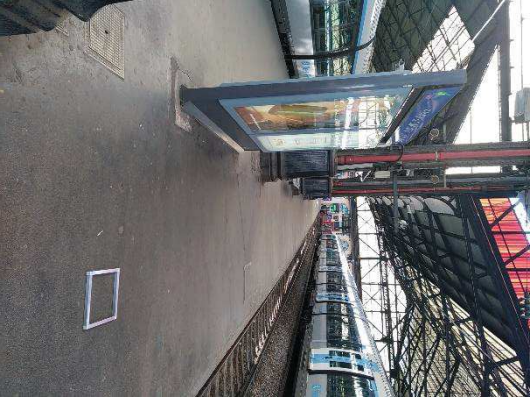
N° de prel	Etage	Localisation	Heure	Revêtement	Superficie de prélèvement	Remarque	Concentration en plomb $\mu\text{g}/\text{m}^2$
583363-P1	RDC	Quai 8 - Voies 14/15 milieu de quai sur Sol	9h45	Asphalte	0,1m <sup>2</sup>	Avant nettoyage	4 027,2

583363-P1 - 4 027,2 $\mu\text{g}/\text{m}^2$ RDC - Quai 8 - Voies 14/15 milieu de quai sur Sol Revêtement : Asphalte

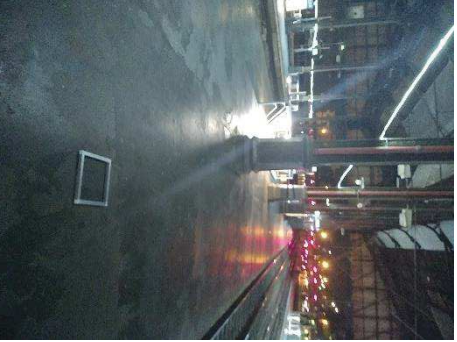
N° de prel	Etage	Localisation	Heure	Revêtement	Superficie de prélèvement	Remarque	Concentration en plomb µg/m²
582630-P1	RDC	Quai 9 - Voie 16/17 Au centre du quai sur Sol	4h38	Bitume	0,1m²	Après nettoyage	881,6

582630-P1 -881,6 µg/m² RDC -Quai 9 - Voie 16/17 Au centre du quai sur Sol Revêtement : Bitume

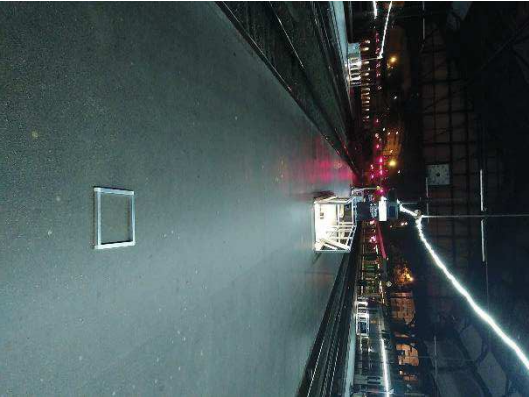
N° de prel	Etage	Localisation	Heure	Revêtement	Superficie de prélèvement	Remarque	Concentration en plomb µg/m²
582633-P1	RDC	Quai 11 - Voie 20/21 milieu de quai sur Sol	3h12	Asphalte	0,1m²	Après nettoyage	653,2

582633-P1 - 653,2 µg/m² RDC -Quai 11 - Voie 20/21 milieu de quai sur Sol Revêtement : Asphalte

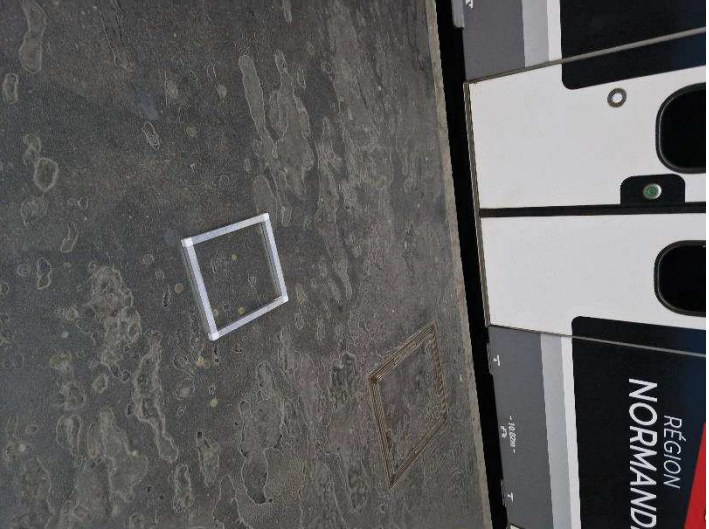
N° de prél	Etage	Localisation	Heure	Revêtement	Superficie de prélèvement	Remarque	Concentration en plomb $\mu\text{g}/\text{m}^2$
00582670	RDC	Quai 13 au milieu sur Sol	04h12	Bitume	0,1 m <sup>2</sup>	après nettoyage	18,8

<p>582670 - 18,8 <math>\mu\text{g}/\text{m}^2</math> RDC Quai 13 au milieu sur Sol Revêtement : Béton</p>

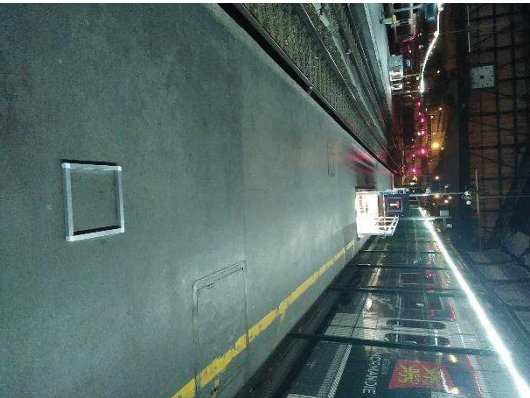
N° de prel	Etage	Localisation	Heure	Revêtement	Superficie de prélèvement	Remarque	Concentration en plomb µg/m²
583357-P1	RDC	Quai 12 - Voie 22 milieu de quai sur Sol	2H35	Asphalte	0,1m²	Après nettoyage	304,4

583357-P1 - 304,4 µg/m² RDC - Quai 12 - Voie 22 milieu de quai sur Sol Revêtement : Asphalte

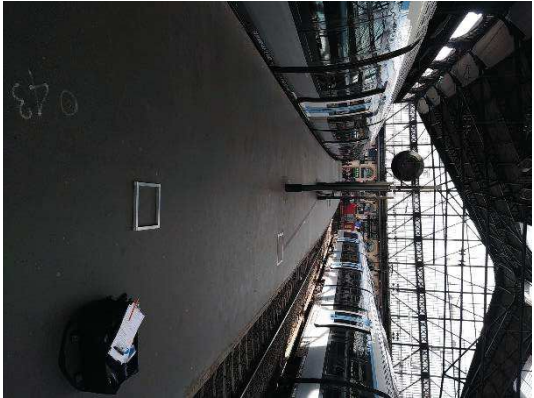
582647-P1 - 1 177,2 µg/m² RDC -Quai 4 - Voie 6/7 Au centre du quai sur Sol Revêtement : Bitume

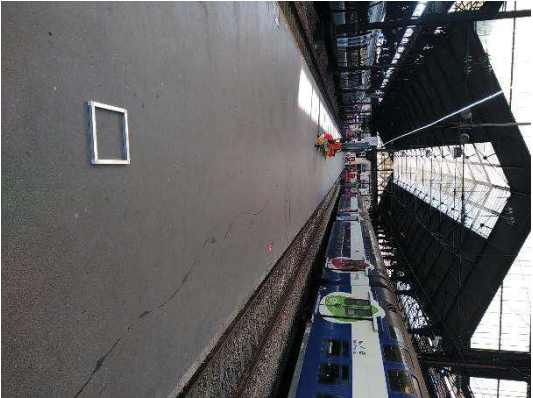
582647-P2 - 986,0 µg/m² RDC -Quai 10 - Voie 18/19 Au centre du quai sur Sol Revêtement : Bitume

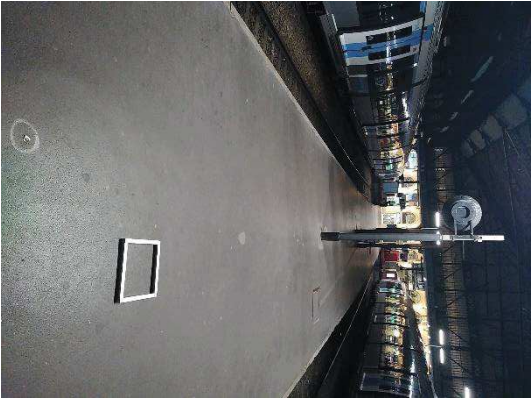
582636-P1 - 179,6 µg/m² RDC -Quai 4 - Voie 6/7 Au centre du quai sur Sol Revêtement : Bitume

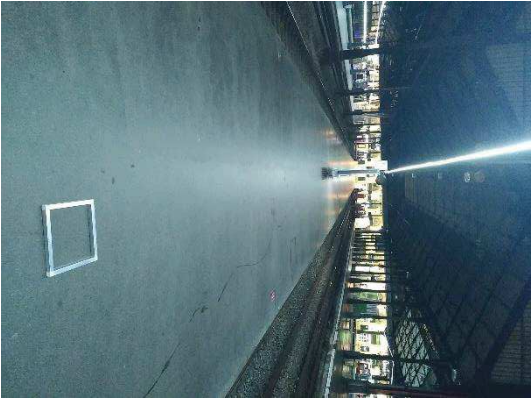
582636-P2 - 458,4 µg/m² RDC -Quai 10 - Voie 18/19 Au centre du quai sur Sol Revêtement : Bitume
