GARE DE PARIS SAINT LAZARE

Prélèvements lingette

Extraits des rapports des tests réalisés sur le
parvis HORS CHANTIER

Rapport de localisation des résultats de prélèvements surfaciques susceptibles de contenir du plomb Mesures ponctuelles

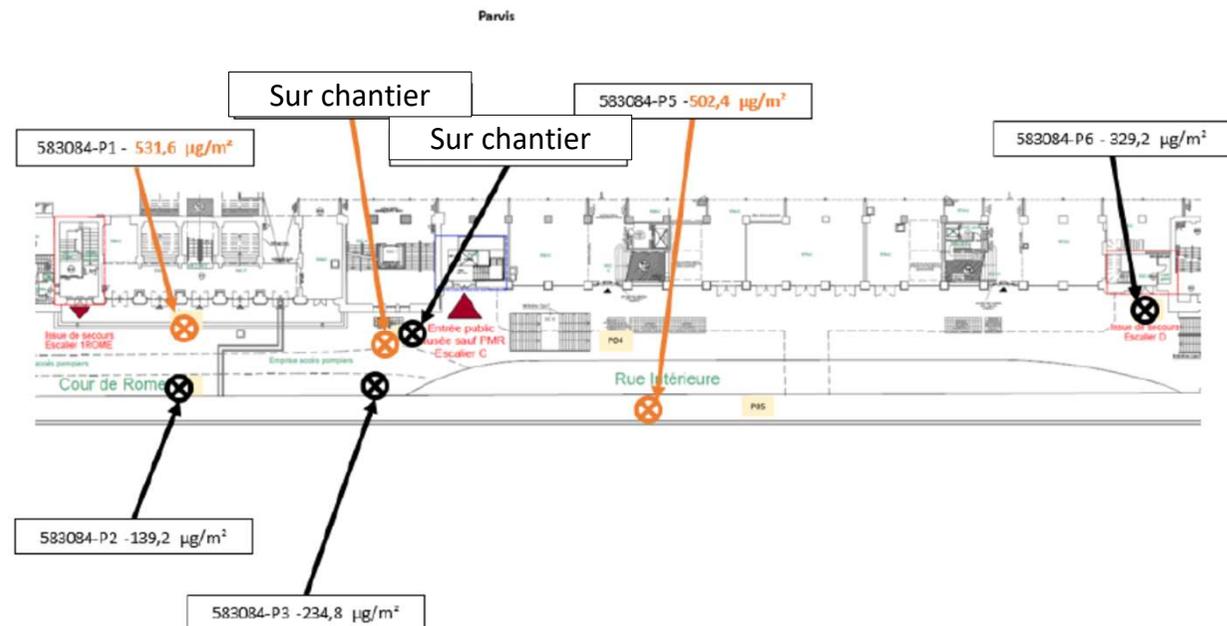
Prélèvements lingettes réalisés le 30/08/2023

PHOTOS	DESCRIPTIF
<h2>Sur chantier</h2>	
	583084-P5 - 502,4 $\mu\text{g}/\text{m}^2$ RDC -Parvis devant hôtel Voir plan et photographie sur Sol Revêtement : Pierre
	583084-P6 - 329,2 $\mu\text{g}/\text{m}^2$ RDC -Parvis devant entrée escalier D Voir plan et photographie sur Sol Revêtement : Pierre

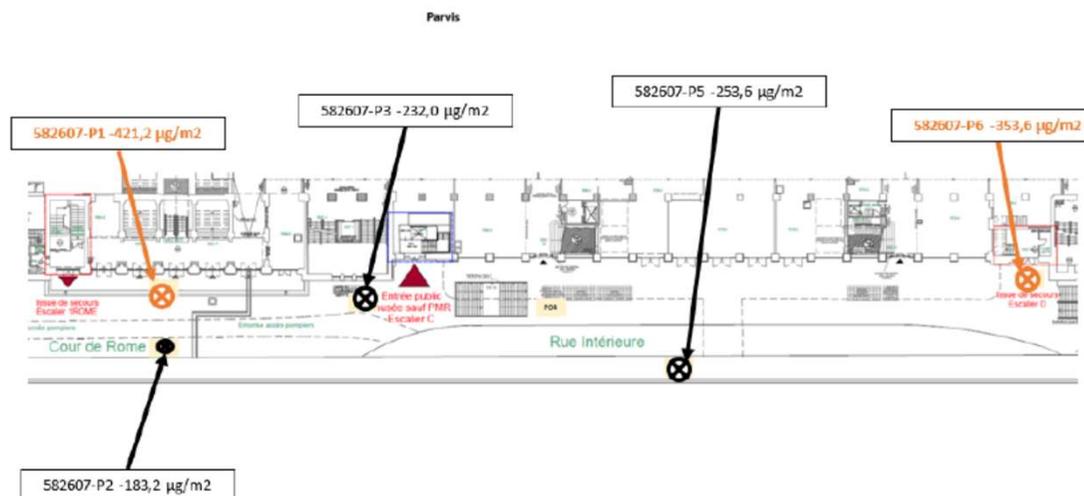
Prélèvements lingettes réalisés le 23/08/2023

582607-P6 -353,6 µg/m ² RDC-Parvis devant entrée escalier D sol pluie Voir plan et photographie sur Sol Revêtement : Pierre
<h2>Sur chantier</h2>

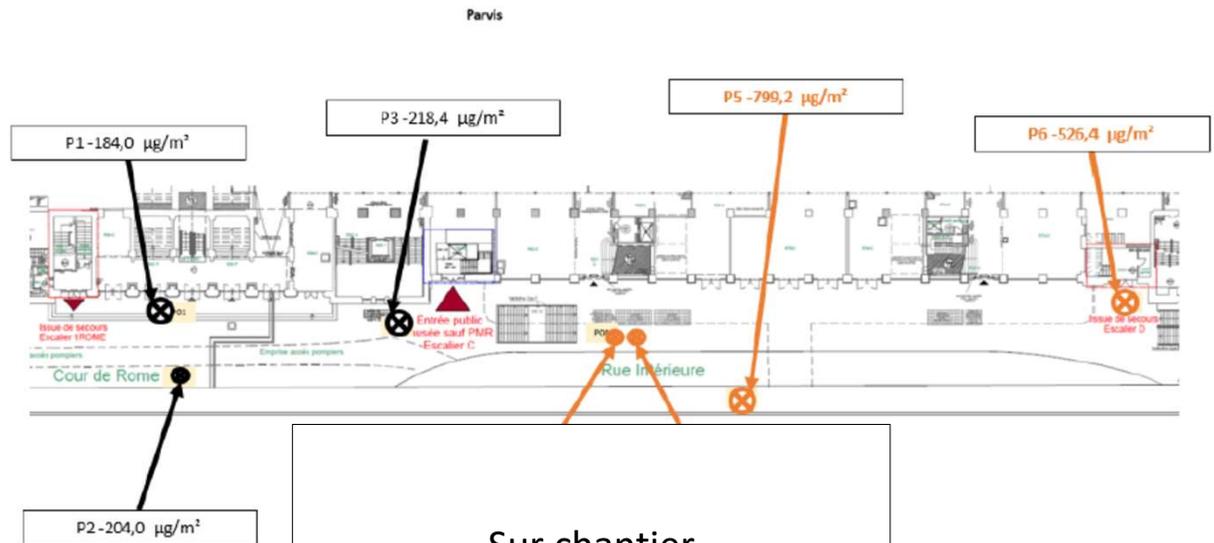
Prélèvements lingettes réalisés le 16/08/2023

<p>P6 - 526,4 $\mu\text{g}/\text{m}^3$ Parvis devant entrée escalier D Voir plan et photographie sur Sol Revêtement : Pierre</p>

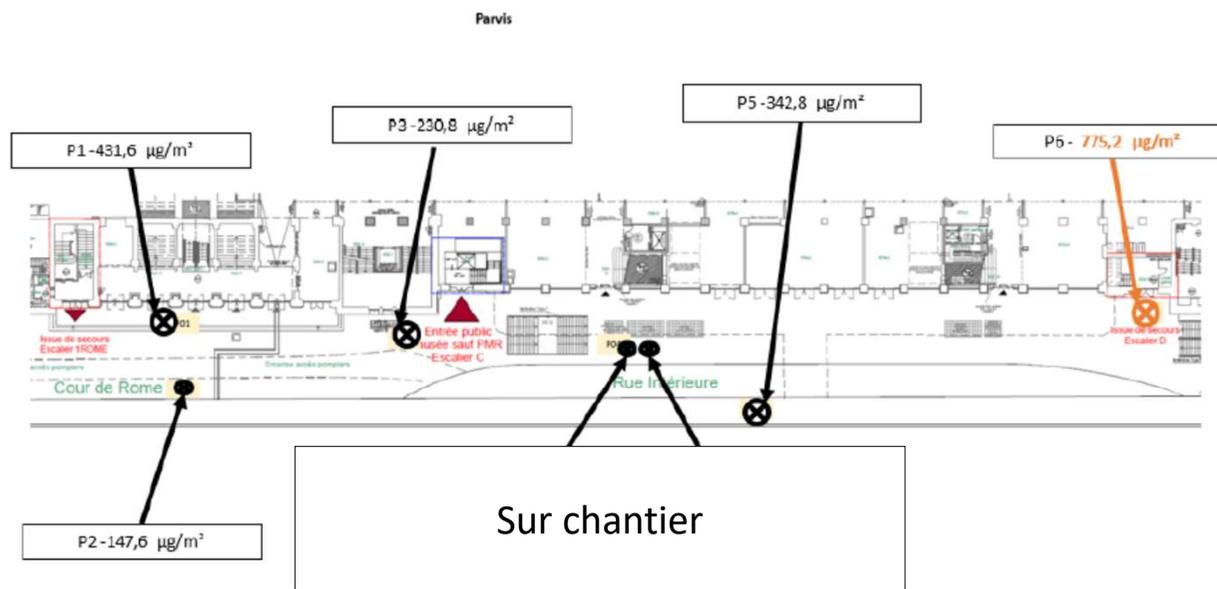
Prélèvements lingettes réalisés le 08/08/2023

P3 - 230,8 $\mu\text{g}/\text{m}^3$ Parvis devant zone logistique Voir plan et photographies sur Sol Revêtement : Pavés
<p>Sur chantier</p>
