GARE DE PARIS SAINT LAZARE

Prélèvements lingette

Travaux de rénovation des couvertures et de création d'un musée.

**Rapport de localisation des résultats
de prélèvements surfaciques susceptibles de contenir du plomb
Mesures ponctuelles**

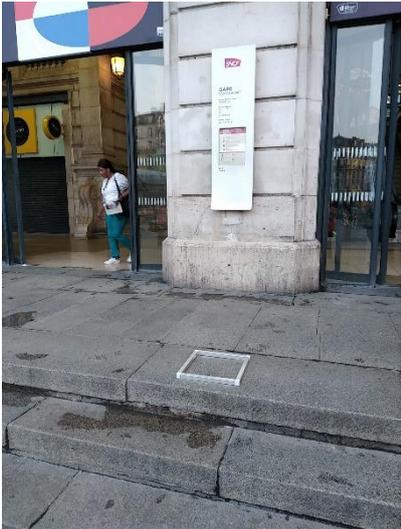
<p>584266-1 -68,4 $\mu\text{g}/\text{m}^2$ Parvis Escalier principal cour Rome voir plan et photographie sur Sol Revêtement : Dalle granit</p>

Concentration surfacique en plomb acido-soluble : 68,4 µg/m² (calcul effectué sur la base des données de prélèvement fournies par le client)

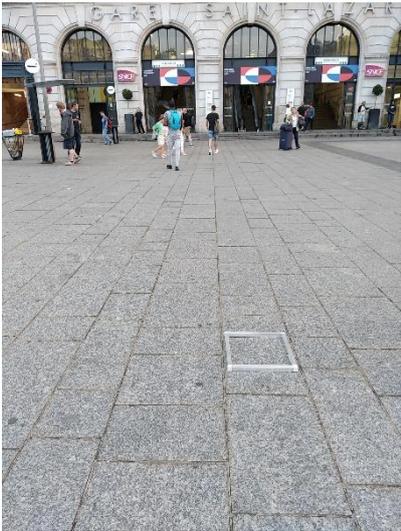
<p>584266-2 -102,8 $\mu\text{g}/\text{m}^2$ Parvis cour de Rome voir plan et photographie sur Sol Revêtement : Dalle granit</p>

Concentration surfacique en plomb acido-soluble : 102,8 µg/m² (calcul effectué sur la base des données de prélèvement fournies par le client)

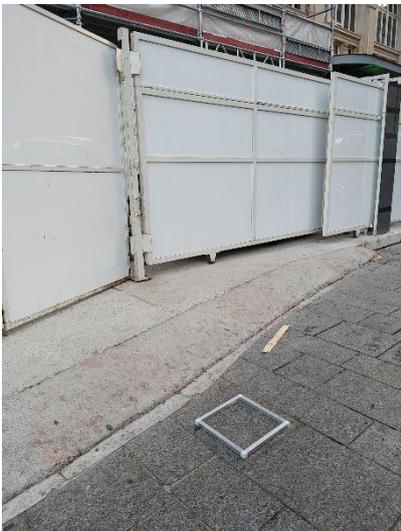
<p>584266-3 -118,0 $\mu\text{g}/\text{m}^2$ Parvis devant zone logistique voir plan et photographie sur Sol Revêtement : Dalle granit</p>

Concentration surfacique en plomb acido-soluble : 118,0 µg/m² (calcul effectué sur la base des données de prélèvement fournies par le client)

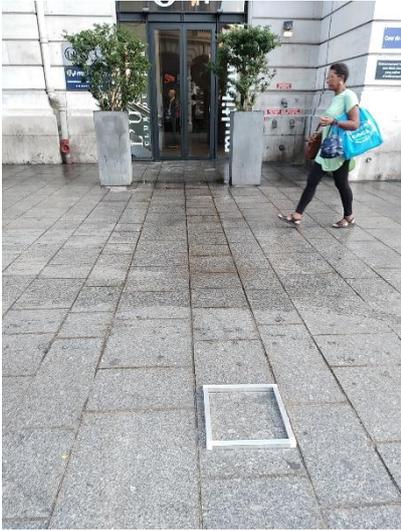
<p>584266-6 -250,8 $\mu\text{g}/\text{m}^2$ Parvis devant entrée escalier D voir plan et photographie sur Sol Revêtement : Dalle granit</p>

Concentration surfacique en plomb acido-soluble : 250,8 µg/m² (calcul effectué sur la base des données de prélèvement fournies par le client)

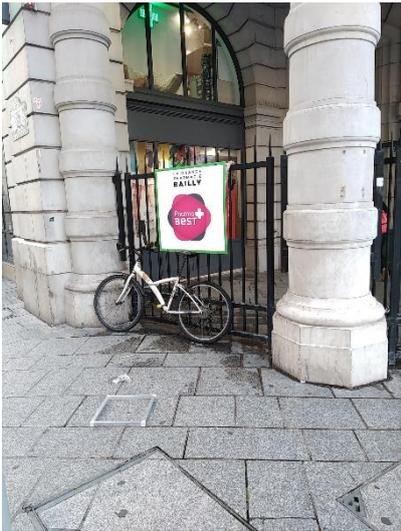
<p>584266-5 -166,4 $\mu\text{g}/\text{m}^2$ Parvis devant hôtel voir plan et photographie sur Sol Revêtement : Dalle granit</p>

Concentration surfacique en plomb acido-soluble : 166,4 µg/m² (calcul effectué sur la base des données de prélèvement fournies par le client)
