# GARE DE PARIS SAINT LAZARE

Prélèvements lingette

**Rapport de localisation des résultats  
de prélèvements surfaciques susceptibles de contenir du plomb  
Mesures ponctuelles**

**Parvis Zone Public**

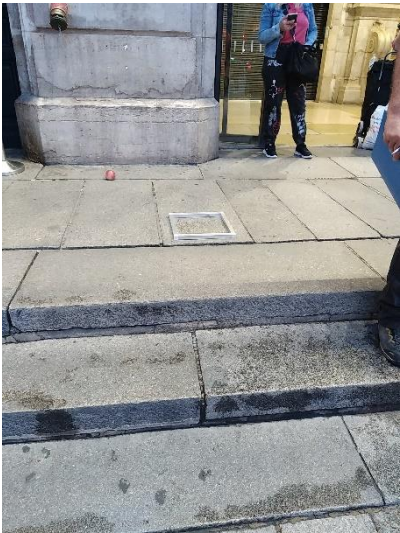
| PHOTOS | DESSCRIPTIF |
|---|---|
| | <p>P01 -255,2 <math>\mu\text{g}/\text{m}^2</math><br/> R-1 -Parvis public<br/> Escalier principal cour Rome<br/> Voir plan et photographie<br/> sur Sol<br/> Revêtement : Dalle granit</p> |

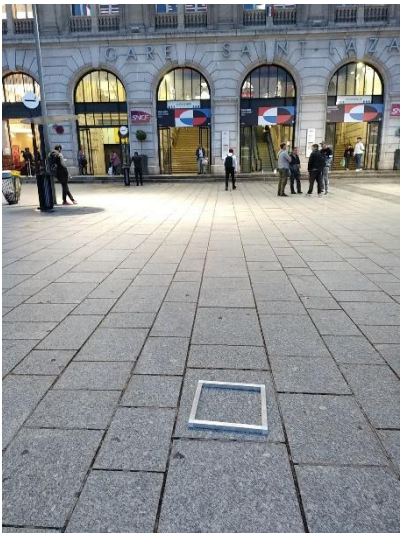
| PHOTOS | DESSCRIPTIF |
|---|---|
| | <p>P02 -81,6 <math>\mu\text{g}/\text{m}^2</math><br/> R-1 -Parvis public<br/> Parvis cour Rome<br/> Voir plan et photographie<br/> sur Sol<br/> Revêtement : Dalle granit</p> |

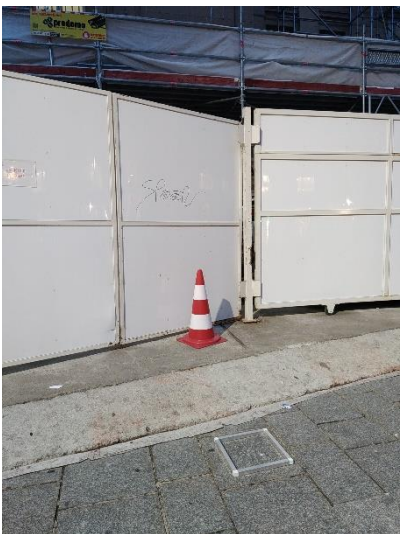
| PHOTOS | DESSCRIPTIF |
|---|---|
| | <p>P03 -142,0 <math>\mu\text{g}/\text{m}^2</math><br/> R-1 -Parvis public<br/> devant zone logistique<br/> Voir plan et photographie<br/> sur Sol<br/> Revêtement : Dalle granit</p> |

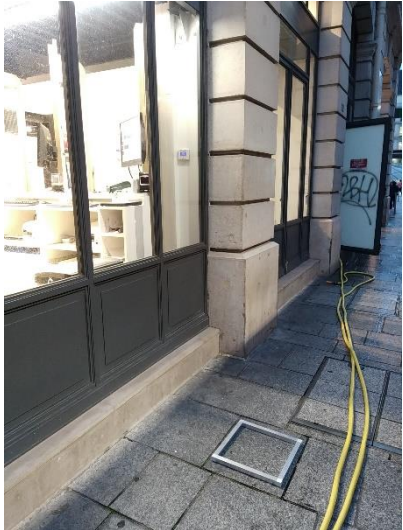
| PHOTOS | DESCRIPTIF |
|---|---|
| | <p>P04 - <b>1 368,0 <math>\mu\text{g}/\text{m}^2</math></b><br/>R-1 -Parvis public<br/>Arrière-hôtel<br/>Voir plan et photographie<br/>sur Sol<br/>Revêtement : Dalle granit</p> |

**Concentration surfacique en plomb acido-soluble : 1368,0 µg/m² (calcul effectué sur la base des données de prélèvement fournies par le client)**

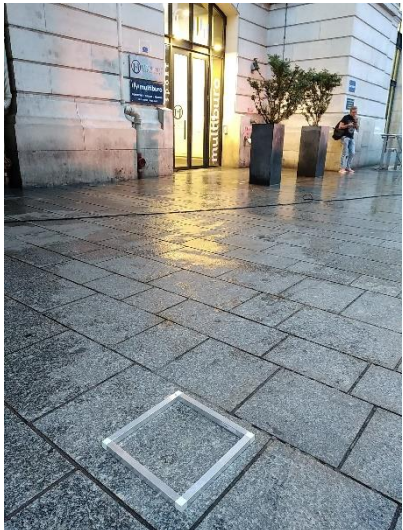
| PHOTOS | DESCRIPTIF |
|---|---|
| | <p>P05 - <b>300,8 <math>\mu\text{g}/\text{m}^2</math></b><br/>R-1 -Parvis public<br/>devant entrée escalier D<br/>Voir plan et photographie<br/>sur Sol<br/>Revêtement : Dalle granit</p> |
