# GARE DE PARIS SAINT LAZARE

Prélèvements lingette

# Travaux de rénovation des couvertures et de création d'un musée.

**Rapport de localisation des résultats  
de prélèvements surfaciques susceptibles de contenir du plomb  
Mesures ponctuelles**

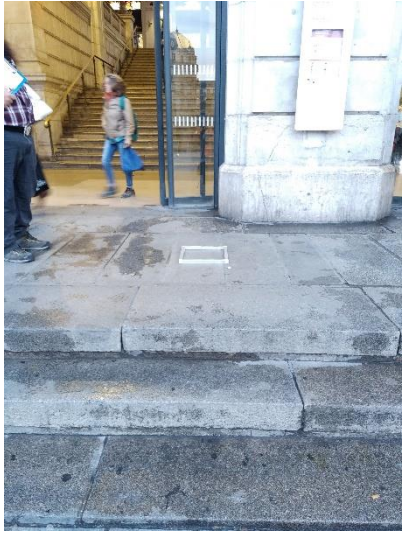
| PHOTOS | DESRIPTIF |
|---|---|
| | <p>P01 - <b>449,2 <math>\mu\text{g}/\text{m}^2</math></b><br/> R-1 -Parvis public<br/> Escalier principal cour Rome<br/> Voir plan et photographie<br/> sur Sol<br/> Revêtement : Dalle granit</p> |

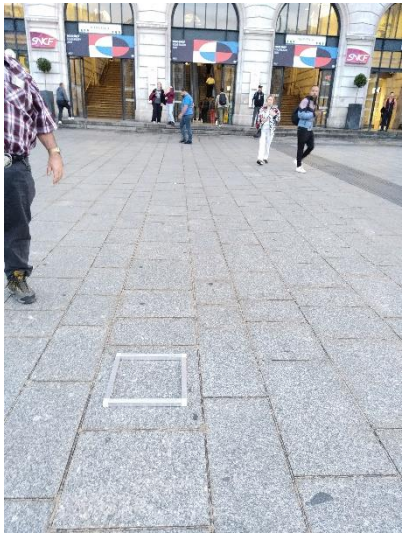
| PHOTOS | DESRIPTIF |
|---|---|
| | <p>P02 - 102,4 <math>\mu\text{g}/\text{m}^2</math><br/> R-1 -Parvis public<br/> Parvis cour Rome<br/> Voir plan et photographie<br/> sur Sol<br/> Revêtement : Dalle granit</p> |

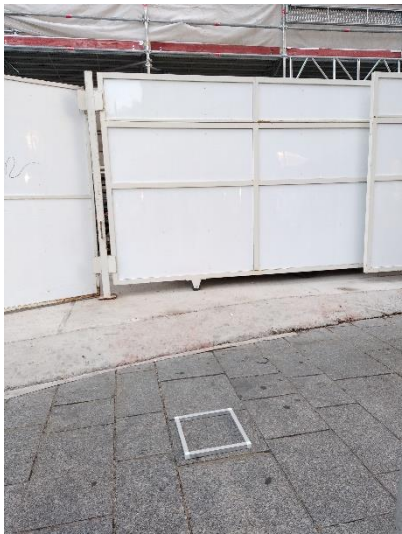
| PHOTOS | DESRIPTIF |
|---|---|
| | <p>P03 - 148,0 <math>\mu\text{g}/\text{m}^2</math><br/> R-1 -Parvis public<br/> devant zone logistique<br/> Voir plan et photographie<br/> sur Sol<br/> Revêtement : Dalle granit</p> |

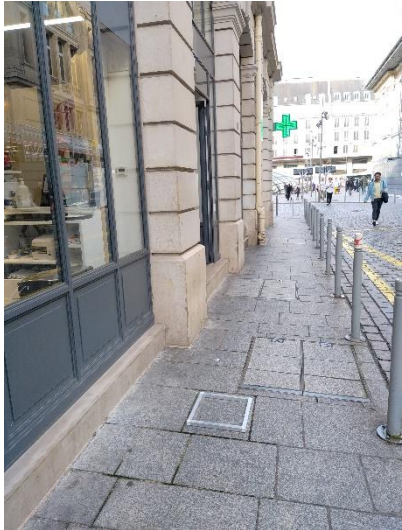
| PHOTOS | DESCRIPTIF |
|---|---|
| | <p>P04 - <b>794,4 <math>\mu\text{g}/\text{m}^2</math></b><br/>R-1 -Parvis public<br/>Arrière hôtel<br/>Voir plan et photographie<br/>sur Sol<br/>Revêtement : Dalle granit</p> |

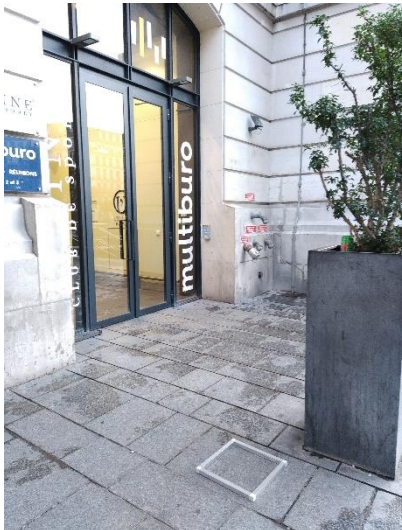
| PHOTOS | DESCRIPTIF |
|---|---|
| | <p>P05 - <b>423,6 <math>\mu\text{g}/\text{m}^2</math></b><br/>R-1 -Parvis public<br/>devant entrée escalier D<br/>Voir plan et photographie<br/>sur Sol<br/>Revêtement : Dalle granit</p> |
