# GARE DE PARIS SAINT LAZARE

Prélèvements lingettes

Quais et Equipements sur les quais

**Rapport de localisation des résultats  
de prélèvements surfaciques susceptibles de contenir du plomb  
Mesures ponctuelles**

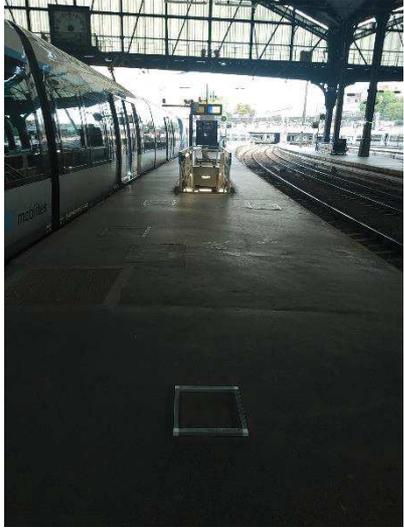
<p>585049-P1 -850,4 <math>\mu\text{g}/\text{m}^2</math> Quai 4 - voies 6/7 au milieu du quai en face des escaliers passage souterrain sur Sol Revêtement : Revêtement bitumineux</p>

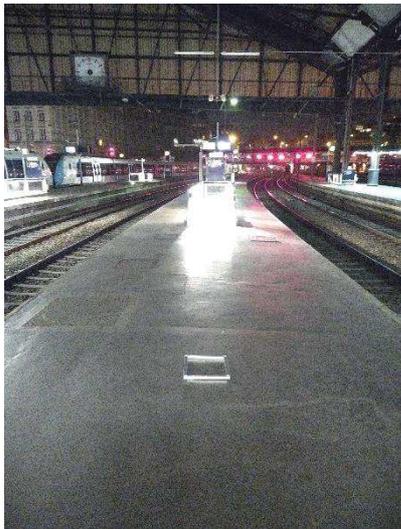
585025 P1 -150,0 $\mu\text{g}/\text{m}^2$ Quai 4 voie 6-7 Milieu du quai face escaliers sur Sol Revêtement : Revêtement bitumineux

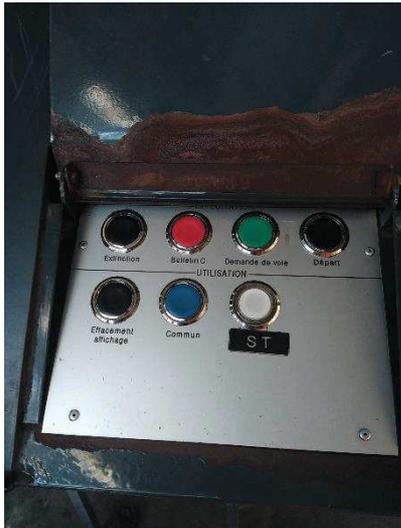
<p>585046-P1 - 31,8 <math>\mu\text{g}/\text{m}^2</math>                      Quai 5 / Voie 8-9                      PTS - clavier                      sur clavier                      Revêtement : Aluminium +                      plastique</p>

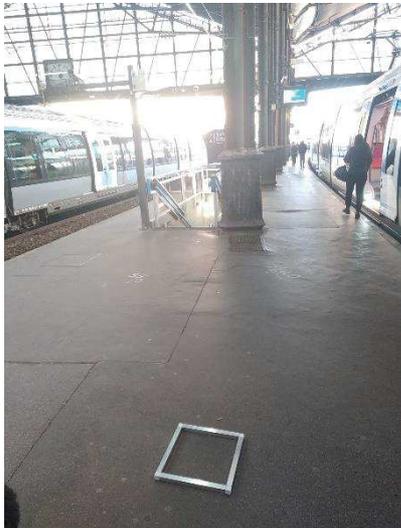
<p>585046-P2 - 2 170,4 <math>\mu\text{g}/\text{m}^2</math>                      Quai 5 / Voie 8-9                      vers accès souterrain                      sur Sol                      Revêtement : Asphalte</p>

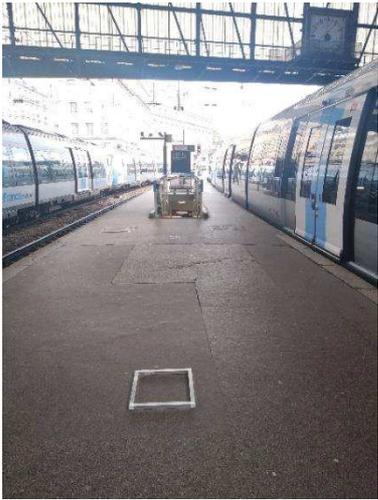
<p>585034 P1 - 303,2 <math>\mu\text{g}/\text{m}^2</math> Quai 2 voies 2-3 au milieu du quai en face escaliers sur Sol Revêtement : Revêtement bitumineux</p>

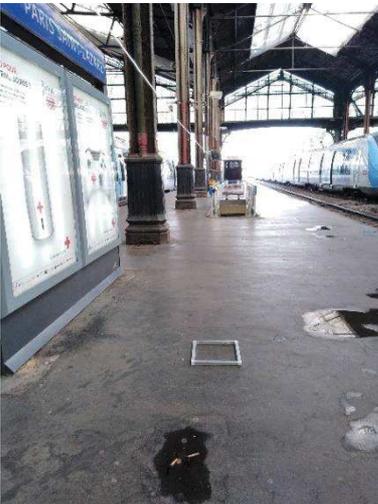
<p>585034 P2 - 2 500,4 <math>\mu\text{g}/\text{m}^2</math> Quai 8 quai 8 voie 15 devant panneaux publicitaire sur Sol Revêtement : Revêtement bitumineux</p>

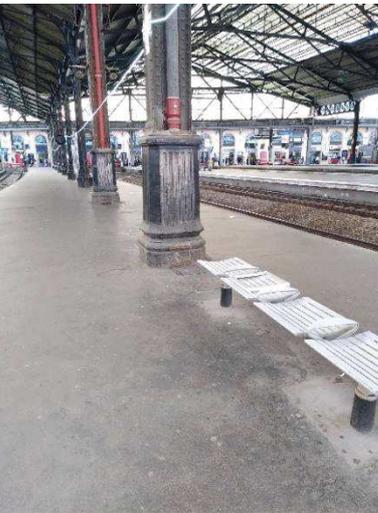
<p>585034 P3 - 516,4 <math>\mu\text{g}/\text{m}^2</math> Quai 8 voies 14-15 Quai 8- 1er banc côté gare 2ème assise sur Elément Revêtement : Métal</p>

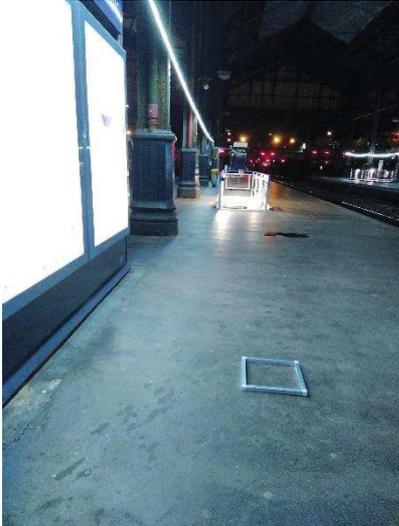
<p>585010 P1 - 947,2 <math>\mu\text{g}/\text{m}^2</math> quai 8 voie 15 devant panneaux publicitaire sur Sol Revêtement : Revêtement bitumineux</p>

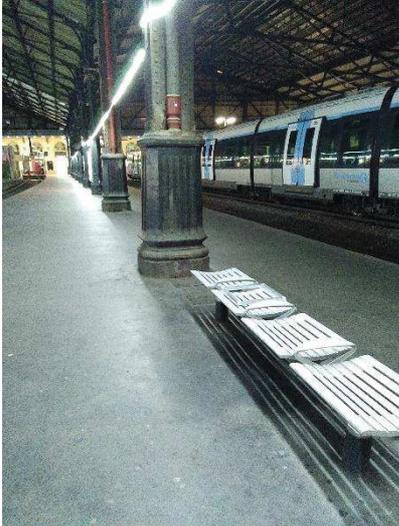
<p>585010 P2 - 19,2 <math>\mu\text{g}/\text{m}^2</math> Quai 8 voie 14-15 1er banc côté gare 2ème assise sur Élément Revêtement : Métal</p>

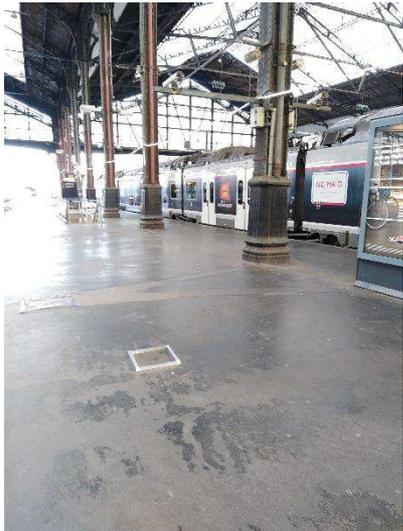
<p>585037 P1 - 902,0 <math>\mu\text{g}/\text{m}^2</math>                      Quai 9                      Voie 16-                      devant panneaux publicitaire                      en face des escaliers                      vers passage souterrain                      sur Sol                      Revêtement : Revêtement                      bitumineux</p>

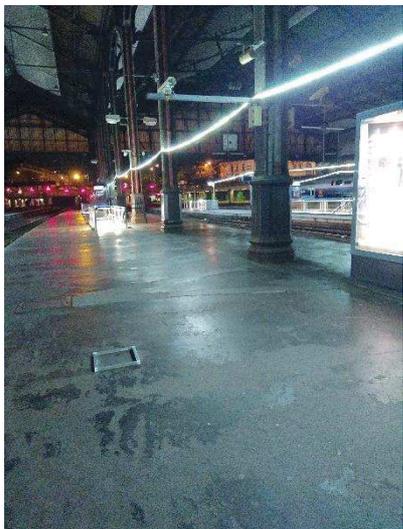
585013 P1 - 87,2 $\mu\text{g}/\text{m}^2$  Quai 9 Voie 16 devant panneaux publicitaire en face des escaliers passage souterrain sur Sol Revêtement : Revêtement bitumineux

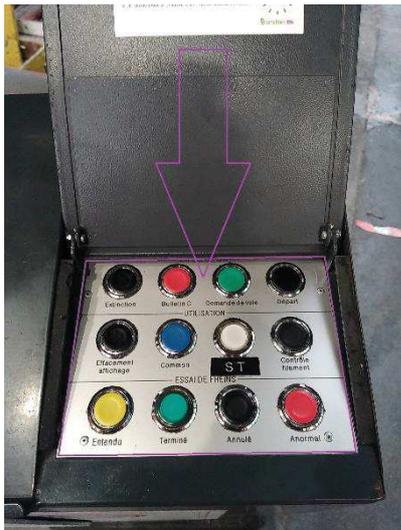
<p>585043-P1 – 81,8 <math>\mu\text{g}/\text{m}^2</math> RDC Quai 10 / Voie 18-19 PTS - clavier sur clavier Revêtement : Aluminium + plastique</p>

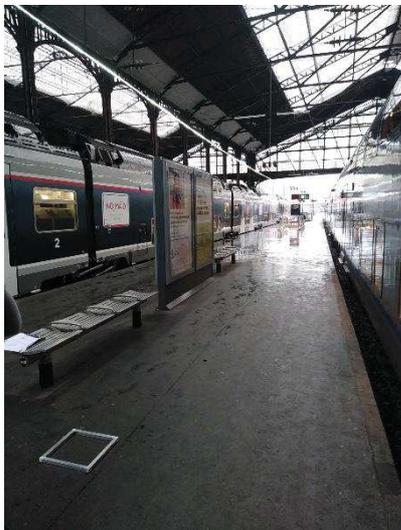
<p>585043-P2 - 1 244,4 <math>\mu\text{g}/\text{m}^2</math> RDC Quai 10 / Voie 18-19 Au milieu du quai à proximité banc sur Sol Revêtement : Asphalte</p>

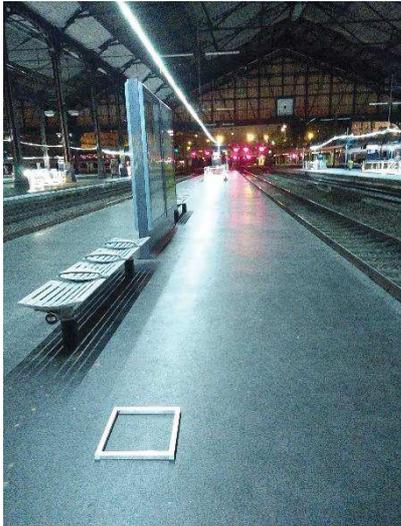
585019 P1 -8 92,8 $\mu\text{g}/\text{m}^2$ Quai 10 voie 19 à proximité des bancs côté gare sur Sol Revêtement : Revêtement bitumineux

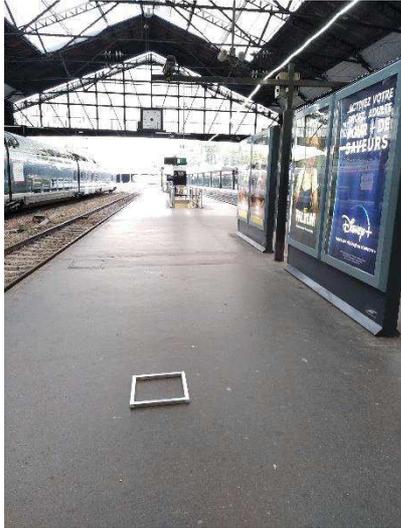
585040 P1 - 352,0 $\mu\text{g}/\text{m}^2$ Quai 11 voie 20 devant panneaux publicitaire EN face escaliers passage souterrain sur Sol Revêtement : Revêtement bitumineux

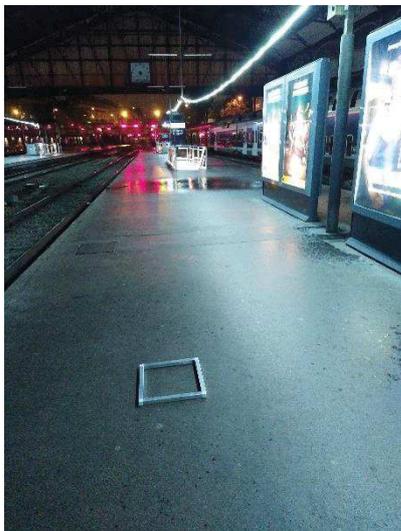
585016 P1 - 280,4 $\mu\text{g}/\text{m}^2$ Quai 11 voie 20 devant panneaux publicitaire en face escaliers passage souterrain Revêtement : Revêtement bitumineux

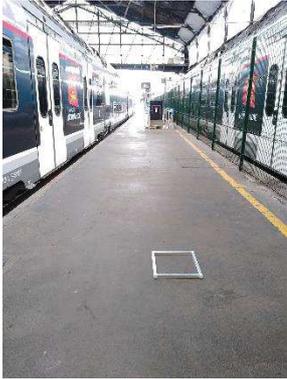
<p>585052 P1 -460,8 <math>\mu\text{g}/\text{m}^2</math>                      Quai 12 Voie 22                      Milieu du quai face escaliers                      sur Sol                      Revêtement : Revêtement bitumineux</p>

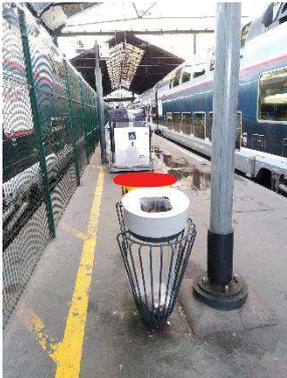
<p>585052 P2 -106,8 <math>\mu\text{g}/\text{m}^2</math>                      Quai 12 Voie 22                      Poubelle                      sur Surface                      Revêtement : Métal</p>

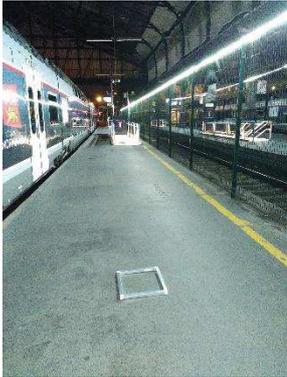
<p>585028 P1 - 314,0 <math>\mu\text{g}/\text{m}^2</math>                      Quai 12 Voie 22                      Milieu du quai face escaliers                      sur Sol                      Revêtement : Revêtement bitumineux</p>

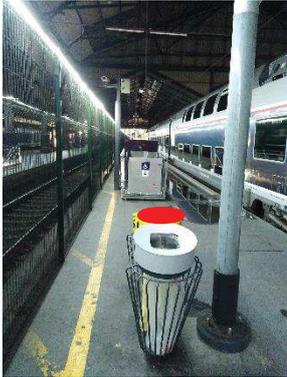
<p>585028 P2 - 14,4 <math>\mu\text{g}/\text{m}^2</math>                      Quai 12 Voie 22                      Poubelle                      sur Surface                      Revêtement : Métal</p>

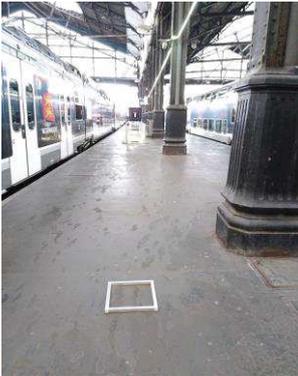
585055 P1 -591,6 $\mu\text{g}/\text{m}^2$  Quai 13 côté voie 23 face escaliers sur Sol Revêtement : Revêtement bitumineux

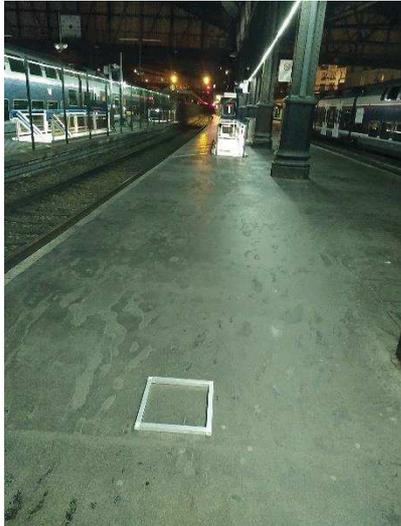
585031 P1 - 519,6 $\mu\text{g}/\text{m}^2$ Quai 13 voie 23 Milieu du quai face escaliers sur Sol Revêtement : Revêtement bitumineux
