GARE DE PARIS SAINT LAZARE

Prélèvements lingette

Nettoyage très haute efficacité des quais et équipements de quais de la gare de Paris Saint Lazare

**Rapport de localisation des résultats
de prélèvements surfaciques susceptibles de contenir du plomb
Mesures ponctuelles**

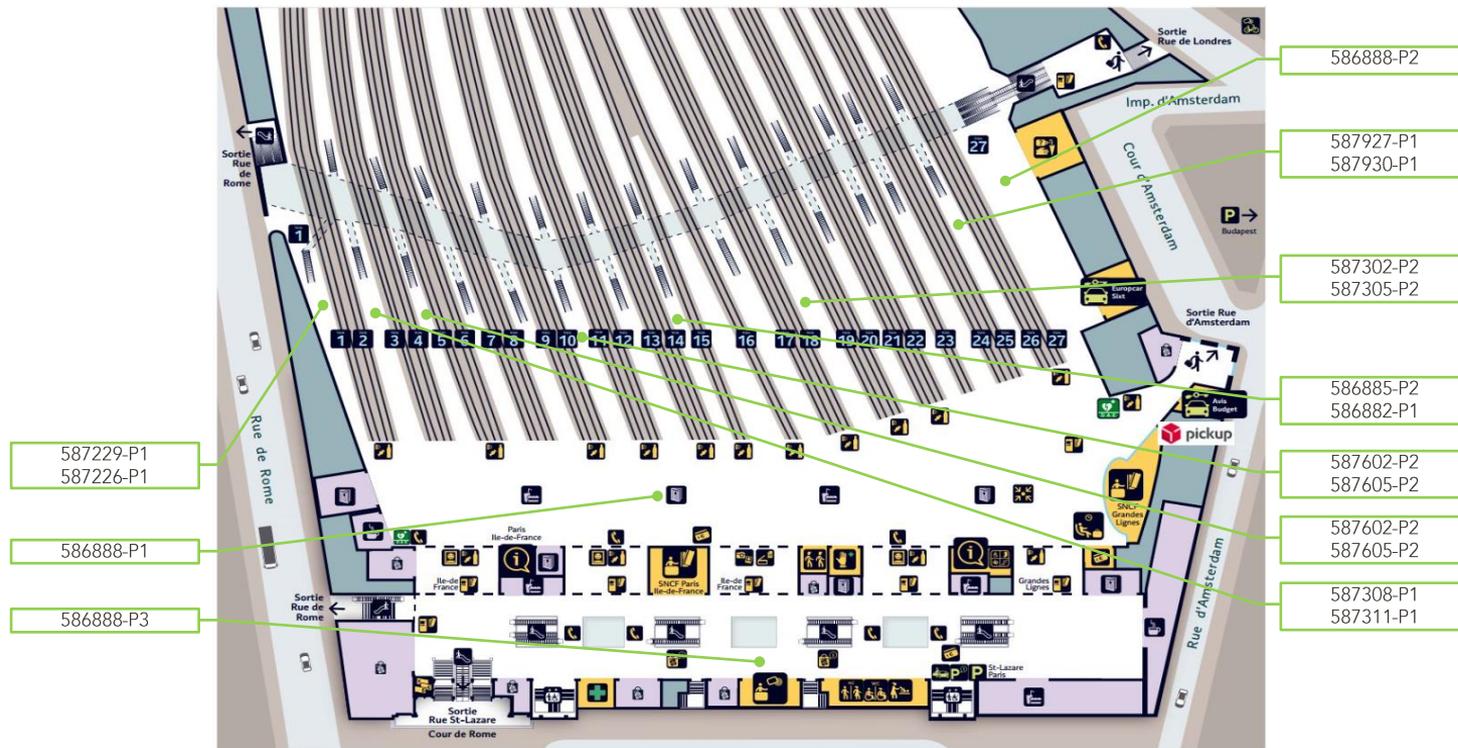
Quai n°1 – 2 – 3 – 6 – 8 – 10 – 14 – 15 – Quai transversal – Salle des pas perdus

Revêtement des quais

Mesures initiales					Après nettoyage, si nécessaire		
N° test	Date du prélèvement	Prélèvement	Support du prélèvement	Résultat lingette (en µg/m²)	N° du prélèvement	Date du prélèvement	Résultat lingette après nettoyage (en µg/m²)
587229-P1	10/10/2023	Quai n°1 - V1	Revêtement de quai	224,4	587226-P1	11/10/2023	103,6
587308-P1	12/10/2023	Quai n°2 - V2/3	Revêtement de quai	175,2	587311-P1	13/10/2023	169,6
587602-P2	16/10/2023	Quai n°3 - V4/5	Revêtement de quai	96	587605-P2	17/10/2023	49,6
587308-P1	17/10/2023	Quai n°6 - V10/11	Revêtement de quai	178,4	587611-P1	18/10/2023	65,6
586885-P2	05/10/2023	Quai n°8 - V14/15	Revêtement de quai	2203,2	586882-P1	06/10/2023	484
587302-P2	11/10/2023	Quai n°10 - V18/19	Revêtement de quai	283,2	587305-P2	12/10/2023	282
587927-P1	19/10/2023	Quai n°14 - V25/26	Revêtement de quai	1384	587930-P1	20/10/2023	386,4
586888-P1	05/10/2023	Quai transversal	Dalles de granit	35,6

586888-P2	05/10/2023	Quai n°15 - V27	Revêtement de quai	426,4			
586888-P3	05/10/2023	Salle des pas perdus	Dalles de granit	20,8

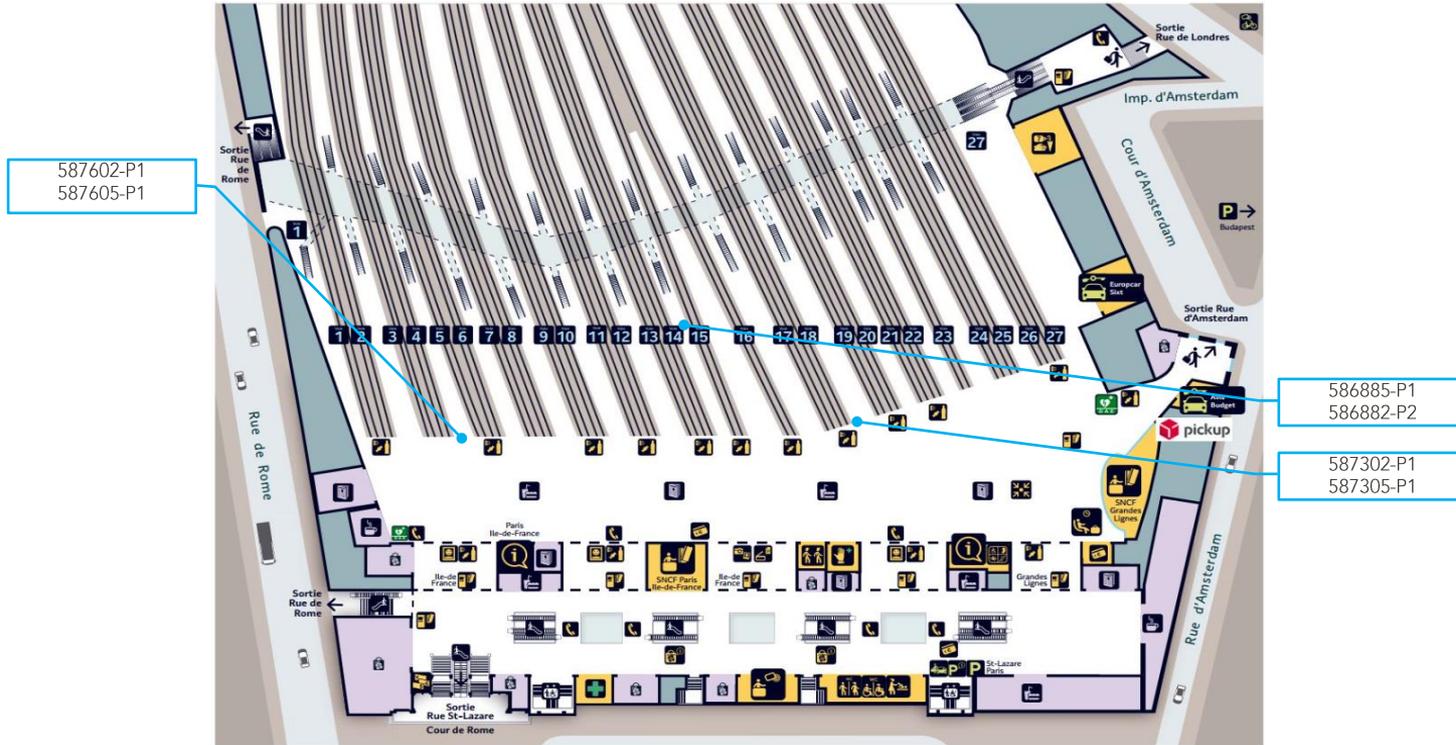
Quai n°3 – 8 – 10

Equipements de quais

Mesures initiales					Après nettoyage, si nécessaire		
N° test	Date du prélèvement	Prélèvement	Support du prélèvement	Résultat lingette (en $\mu\text{g}/\text{m}^2$)	N° du prélèvement	Date du prélèvement	Résultat lingette (en $\mu\text{g}/\text{m}^2$)
587602-P1	16/10/2023	Quai n°3 V4/5 - PTS	Métal	126,1	587605-P1	17/10/2023	< 28,4
586885-P1	05/10/2023	Quai n°8 V14/15 - Banc	Métal	70,8	586882-P2	06/10/2023	30
587302-P1	11/10/2023	Quai n°10 V18/19 - Boutons PTS	Métal	120,5	587305-P1	12/10/2023	75

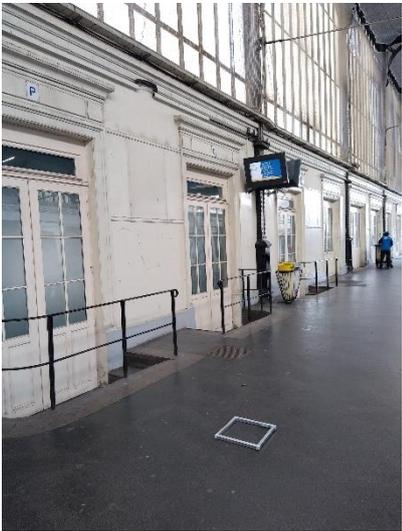
N° de prel	Etage	Localisation	Heure	Revêtement	Superficie de prélèvement	Remarque	Concentration en plomb $\mu\text{g}/\text{m}^2$
587229 P1	Quai	Quai 1-voie 1 sur le quai devant porte P sur Sol	9H30	Revêtement bitumineux	0,1m ²	Avant travaux	224,4

<p>587229 P1 -224,4 $\mu\text{g}/\text{m}^2$ Quai 1-voie 1 sur le quai devant porte P sur Sol Revêtement : Revêtement bitumineux</p>

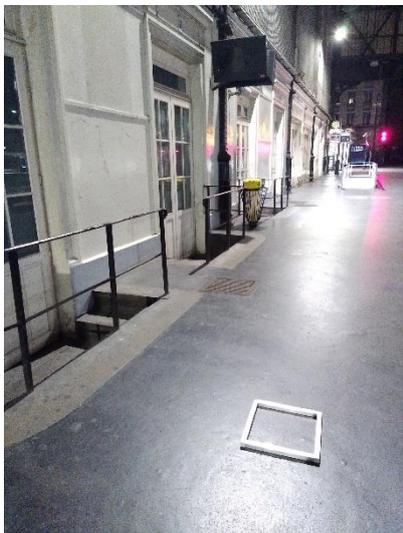
N° de prel	Etage	Localisation	Heure	Revêtement	Superficie de prélèvement	Remarque	Concentration en plomb $\mu\text{g}/\text{m}^2$
587226 P1	Quai	Quai 1-voie 1 sur le quai devant porte P sur Sol	4H10	Revêtement bitumineux	0,1m ²	Après travaux	103,6

<p>587226 P1 -103,6 $\mu\text{g}/\text{m}^2$</p> <p>Quai 1-voie 1 sur le quai devant porte P sur Sol Revêtement : Revêtement bitumineux</p>

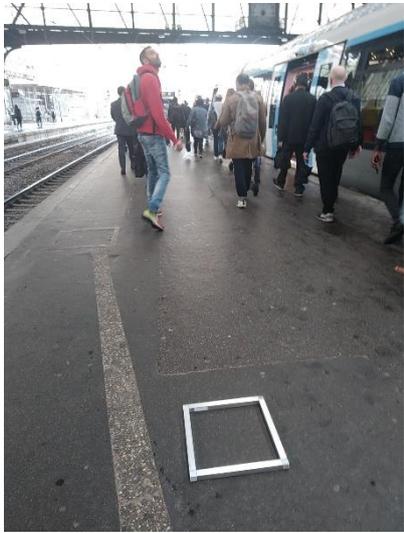
N° de prel	Etage	Localisation	Heure	Revêtement	Superficie de prélèvement	Remarque	Concentration en plomb $\mu\text{g}/\text{m}^2$
587308-P1	Quai	Quai 2-voie 2 sur Sol	9h40	Revêtement bitumineux	0,1m ²	Avant nettoyage	175,2

<p>587308-P1 - 175,2 $\mu\text{g}/\text{m}^2$ Quai 2 - voie 2 sur Sol Revêtement : Revêtement bitumineux</p>

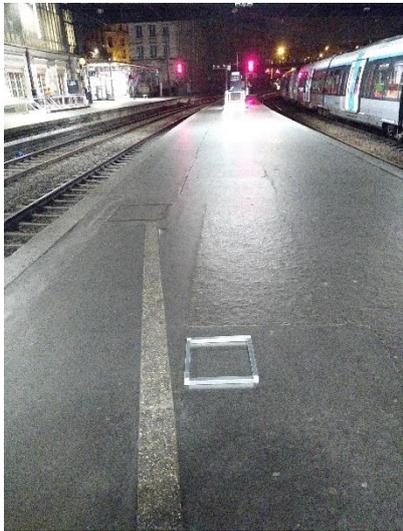
N° de prel	Etage	Localisation	Heure	Revêtement	Superficie de prélèvement	Remarque	Concentration en plomb $\mu\text{g}/\text{m}^2$
587311 P1	Quai	Quai 2 voie 2-3 Milieu du quai après les bancs sur Sol	4h04	Revêtement bitumineux	0,1m ²	Après nettoyage	169,6

587311 P1 -169,6 $\mu\text{g}/\text{m}^2$ Quai 2 voie 2-3 Milieu du quai après les bancs sur Sol Revêtement : Revêtement bitumineux

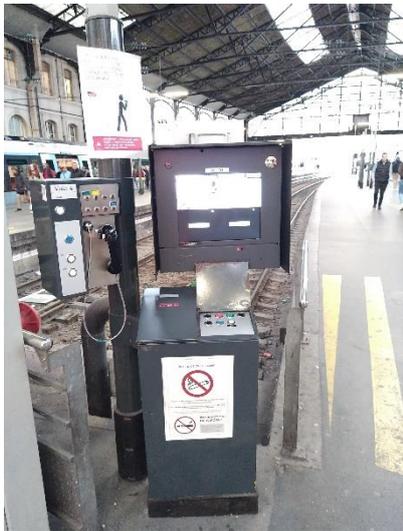
<p>587602 P1 - 126,1 $\mu\text{g}/\text{m}^2$ Quai 3 voie 4 PTS sur Eléments Revêtement : Métal/Plastique</p>

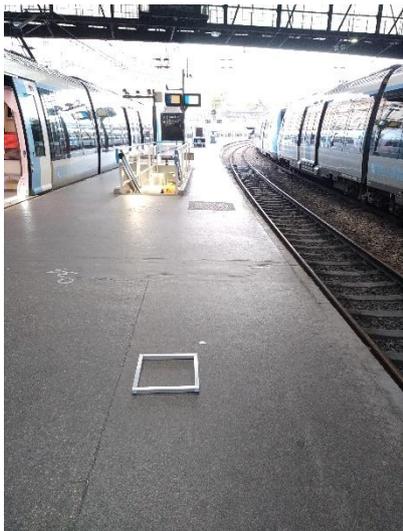
<p>587602 P2 - 96,0 $\mu\text{g}/\text{m}^2$ Quai 3 3 voie 5 entre le banc et le passage souterrain sur Sol Revêtement : Revêtement bitumineux</p>

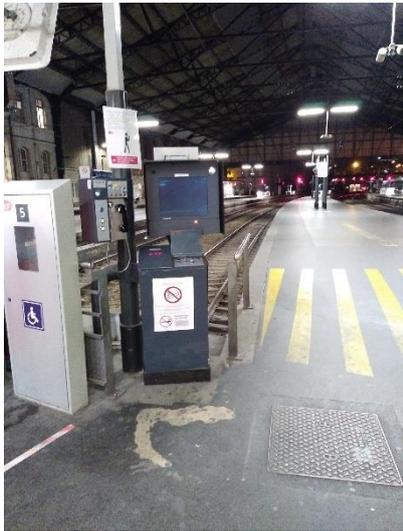
<p>587605 P1 - < 28,4 $\mu\text{g}/\text{m}^2$ Quai 3 voie 4 Sur le PTS sur Eléments Revêtement : Métal/Plastique</p>

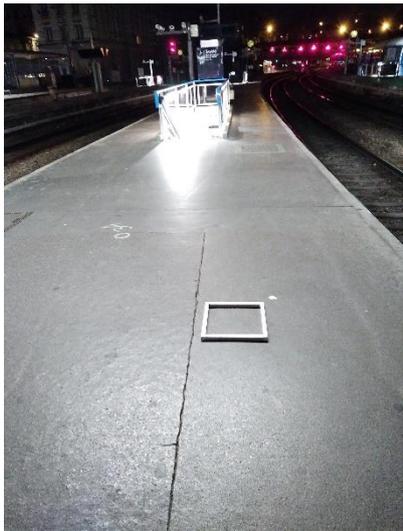
<p>587605 P2 - 49,6 $\mu\text{g}/\text{m}^2$ Quai 3 voie 5 entre le banc et le passage souterrain sur Sol Revêtement : Revêtement bitumineux</p>

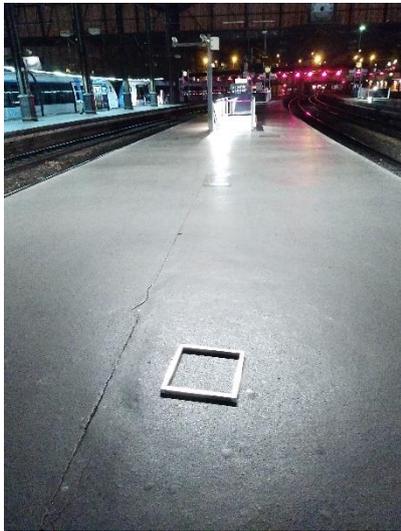
587611 P1 - 65,6 $\mu\text{g}/\text{m}^2$ Quai 6 entre le banc et les escaliers vers passage souterrain sur Sol Revêtement : Revêtement Bitumineux

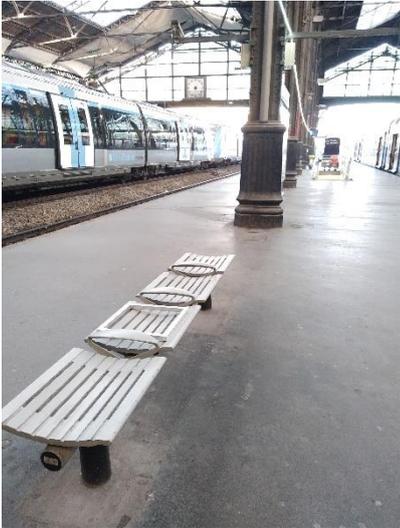
A photograph of a train platform. In the foreground, there is a white metal bench with slatted seating. The platform floor is dark and polished. In the background, a train is visible on the tracks, and the station's glass and steel structure is visible under a bright sky.	<p>586885 P1 - 70,8 $\mu\text{g}/\text{m}^2$ Quai 8 voie 14-15 sur le banc 2e assise côté gare sur Banc Revêtement : Métal</p>

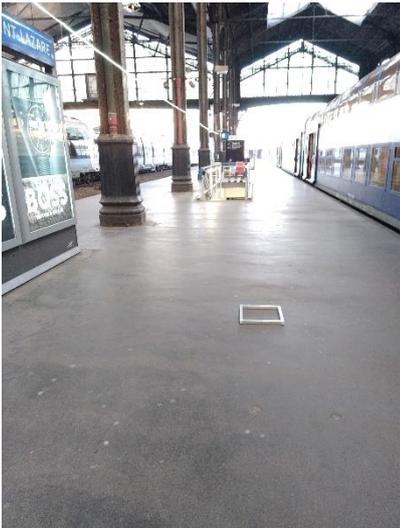
A photograph of a train platform floor. A small, square, white sampling tray is placed on the dark, polished floor. In the background, there is a large advertisement board on the left and a train on the right. The station's glass and steel structure is visible.	<p>586885 P2 - 2 203,2 $\mu\text{g}/\text{m}^2$ Quai 8 côté voie 15 à droite du panneau publicitaire face escalier sur Sol Revêtement : Revêtement bitumineux</p>

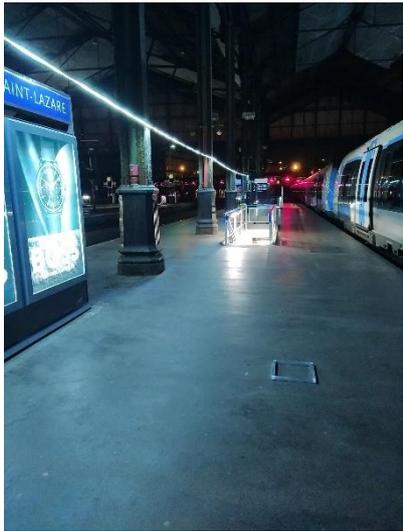
<p>586882-P1 - 484,0 $\mu\text{g}/\text{m}^2$ Quai 8 voie 15 devant panneaux publicitaire sur Sol Revêtement : Asphalte</p>

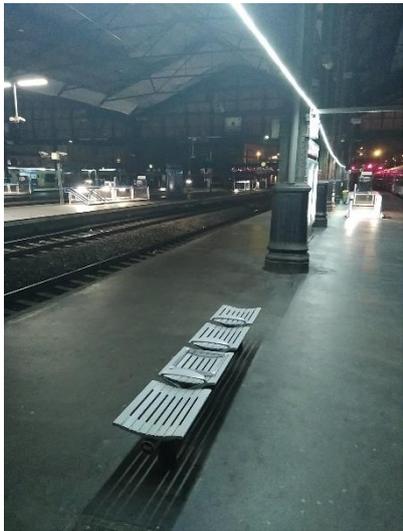
<p>586882-P2 -30,0 $\mu\text{g}/\text{m}^2$ Quai 8 / voie 14-15 1er banc côté gare 2ème assise sur banc Revêtement : Métal peint</p>

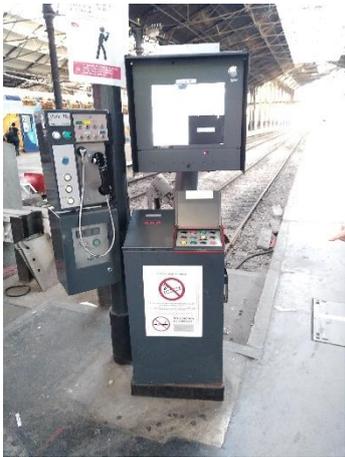
<p>587302 P1 - 120,5 $\mu\text{g}/\text{m}^2$ Quai 10 voie 18 Sur commande PTS sur Élément Revêtement : Plastique/métal</p>

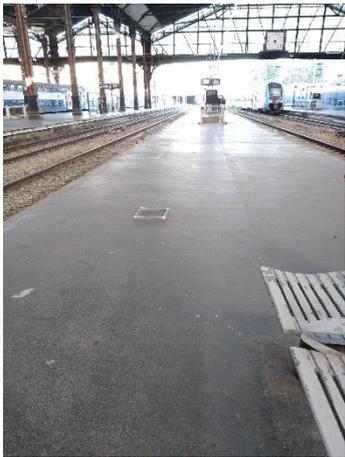
<p>587302 P2 - 283,2 $\mu\text{g}/\text{m}^2$ Quai 10 voie 18 en face des escaliers vers passage souterrain sur Sol Revêtement : Revêtement bitumineux</p>

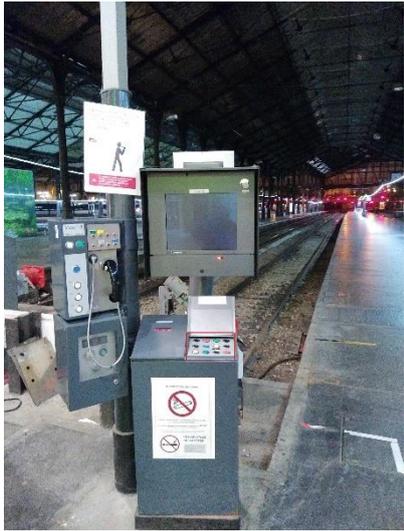
<p>587305 P1 - 75,0 $\mu\text{g}/\text{m}^2$ Quai 10 voie 18 Sur commande PTS sur Elément Revêtement : Plastique/métal</p>

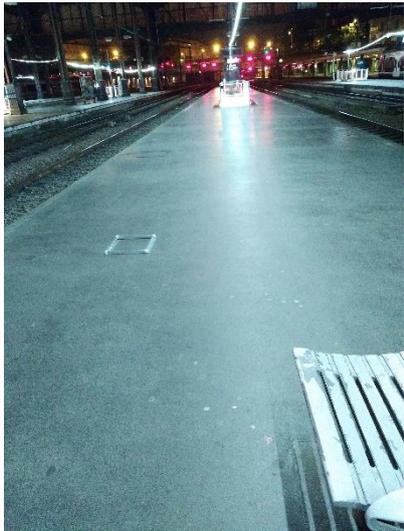
<p>587305 P2 - 282,0 $\mu\text{g}/\text{m}^2$ Quai 10 voie 18 après le banc en face des escaliers vers passage souterrain sur Sol Revêtement : Revêtement bitumineux</p>

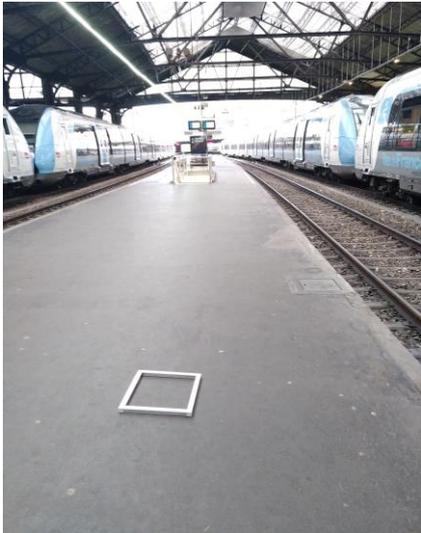
N° de prel	Etage	Localisation	Heure	Revêtement	Superficie de prélèvement	Remarque	Concentration en plomb $\mu\text{g}/\text{m}^2$
587927 P1	Quai	Quai Quai 14 voie 25-26 Côté voie 26-entre le banc et l'escalier passage souterrain sur Sol	8H40	Revêtement bitumineux	0,1m ²	Avant travaux	1 384,0

587927 P1 -1 384,0 $\mu\text{g}/\text{m}^2$ Quai -Quai Quai 14 voie 25-26 Côté voie 26-entre le banc et l'escalier passage souterrain sur Sol Revêtement : Revêtement bitumineux

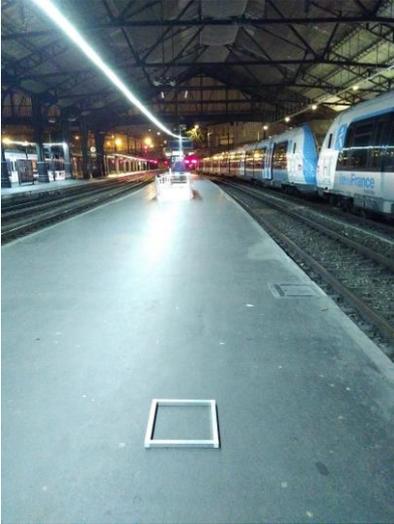
N° de prel	Etage	Localisation	Heure	Revêtement	Superficie de prélèvement	Remarque	Concentration en plomb $\mu\text{g}/\text{m}^2$
587930 P1	Quai	Quai Quai 14 voie 25-26 Côté voies 26-entre le banc et l'escalier passage souterrain sur Sol	4H06	Revêtement bitumineux	0,1m ²	Après travaux	386,4

587930 P1 -386,4 $\mu\text{g}/\text{m}^2$ Quai -Quai Quai 14 voies 25-26 Côté voie 26-entre le banc et l'escalier passage souterrain sur Sol Revêtement : Revêtement bitumineux

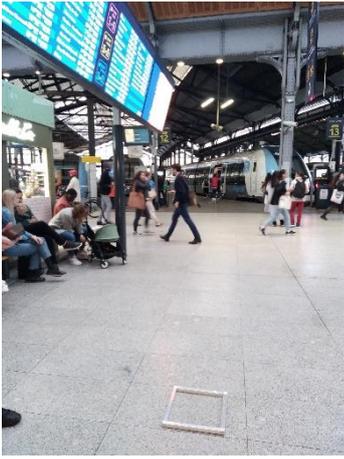
<p>586888 P1 - 35,6 $\mu\text{g}/\text{m}^2$ Quai transversal QT Devant panneaux d'informations en face voie 12 sur Sol Revêtement : Carrelage</p>

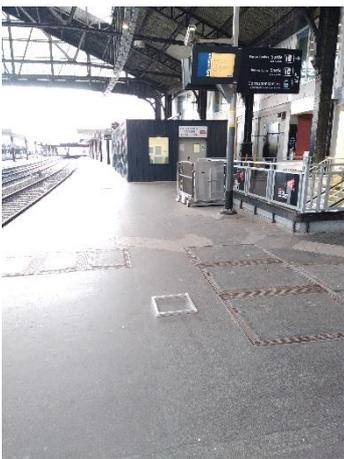
<p>586888 P2 - 426,4 $\mu\text{g}/\text{m}^2$ Quai 15 voie 27 au niveau des escalators vers passage souterrain sur Sol Revêtement : Revêtement bitumineux</p>

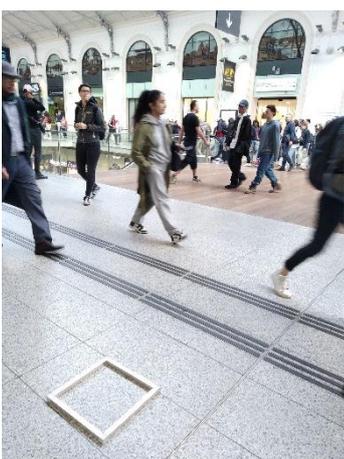
<p>586888 P3 - 20,8 $\mu\text{g}/\text{m}^2$ Quai -Salle des pas perdus SDPP en face de l'arcade n°3 sur Sol Revêtement : Carrelage</p>
