## GARE PARIS LYON

### ANALYSE SURVEILLANCE HEBDOMADAIRE - AC - N° 115

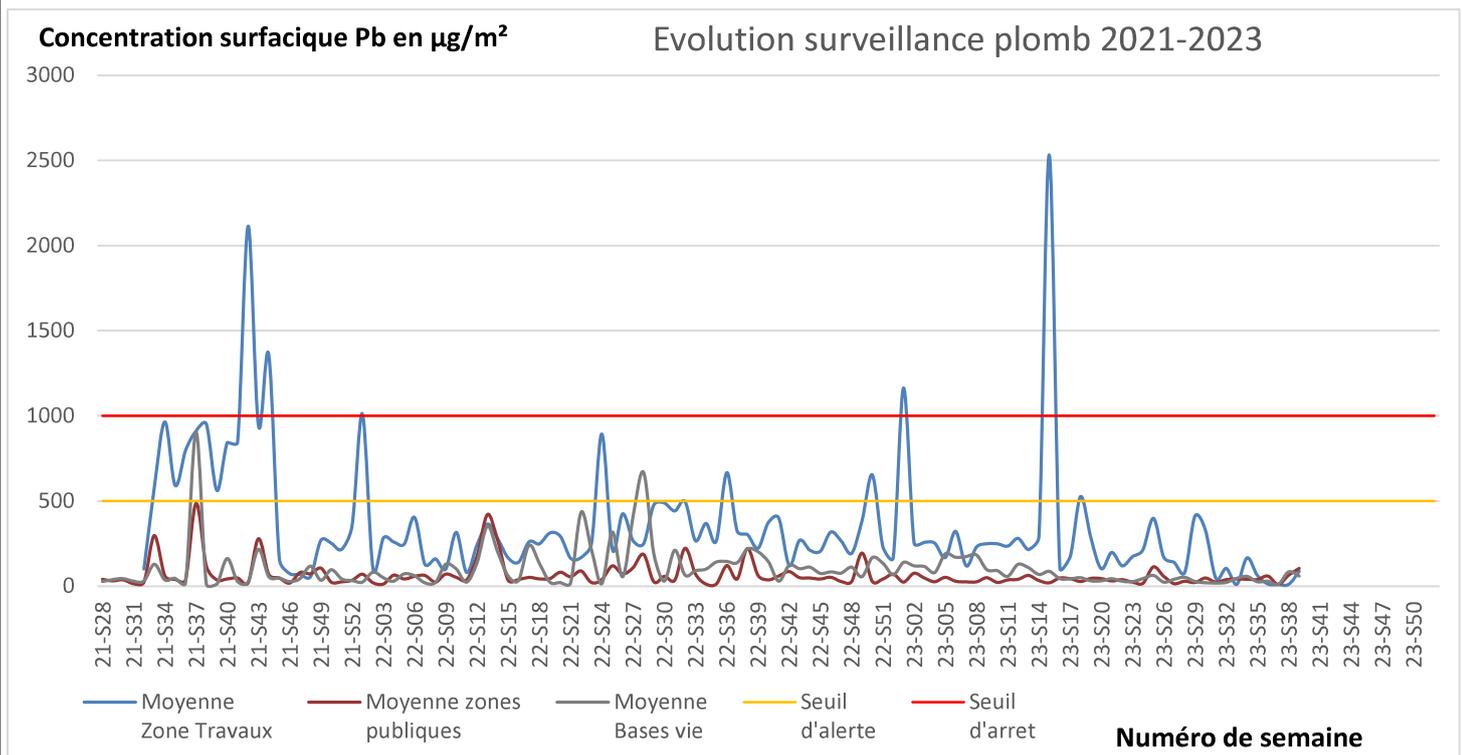
→ Visualisation synthétique de l'évolution des moyennes depuis l'adaptation de la surveillance ←

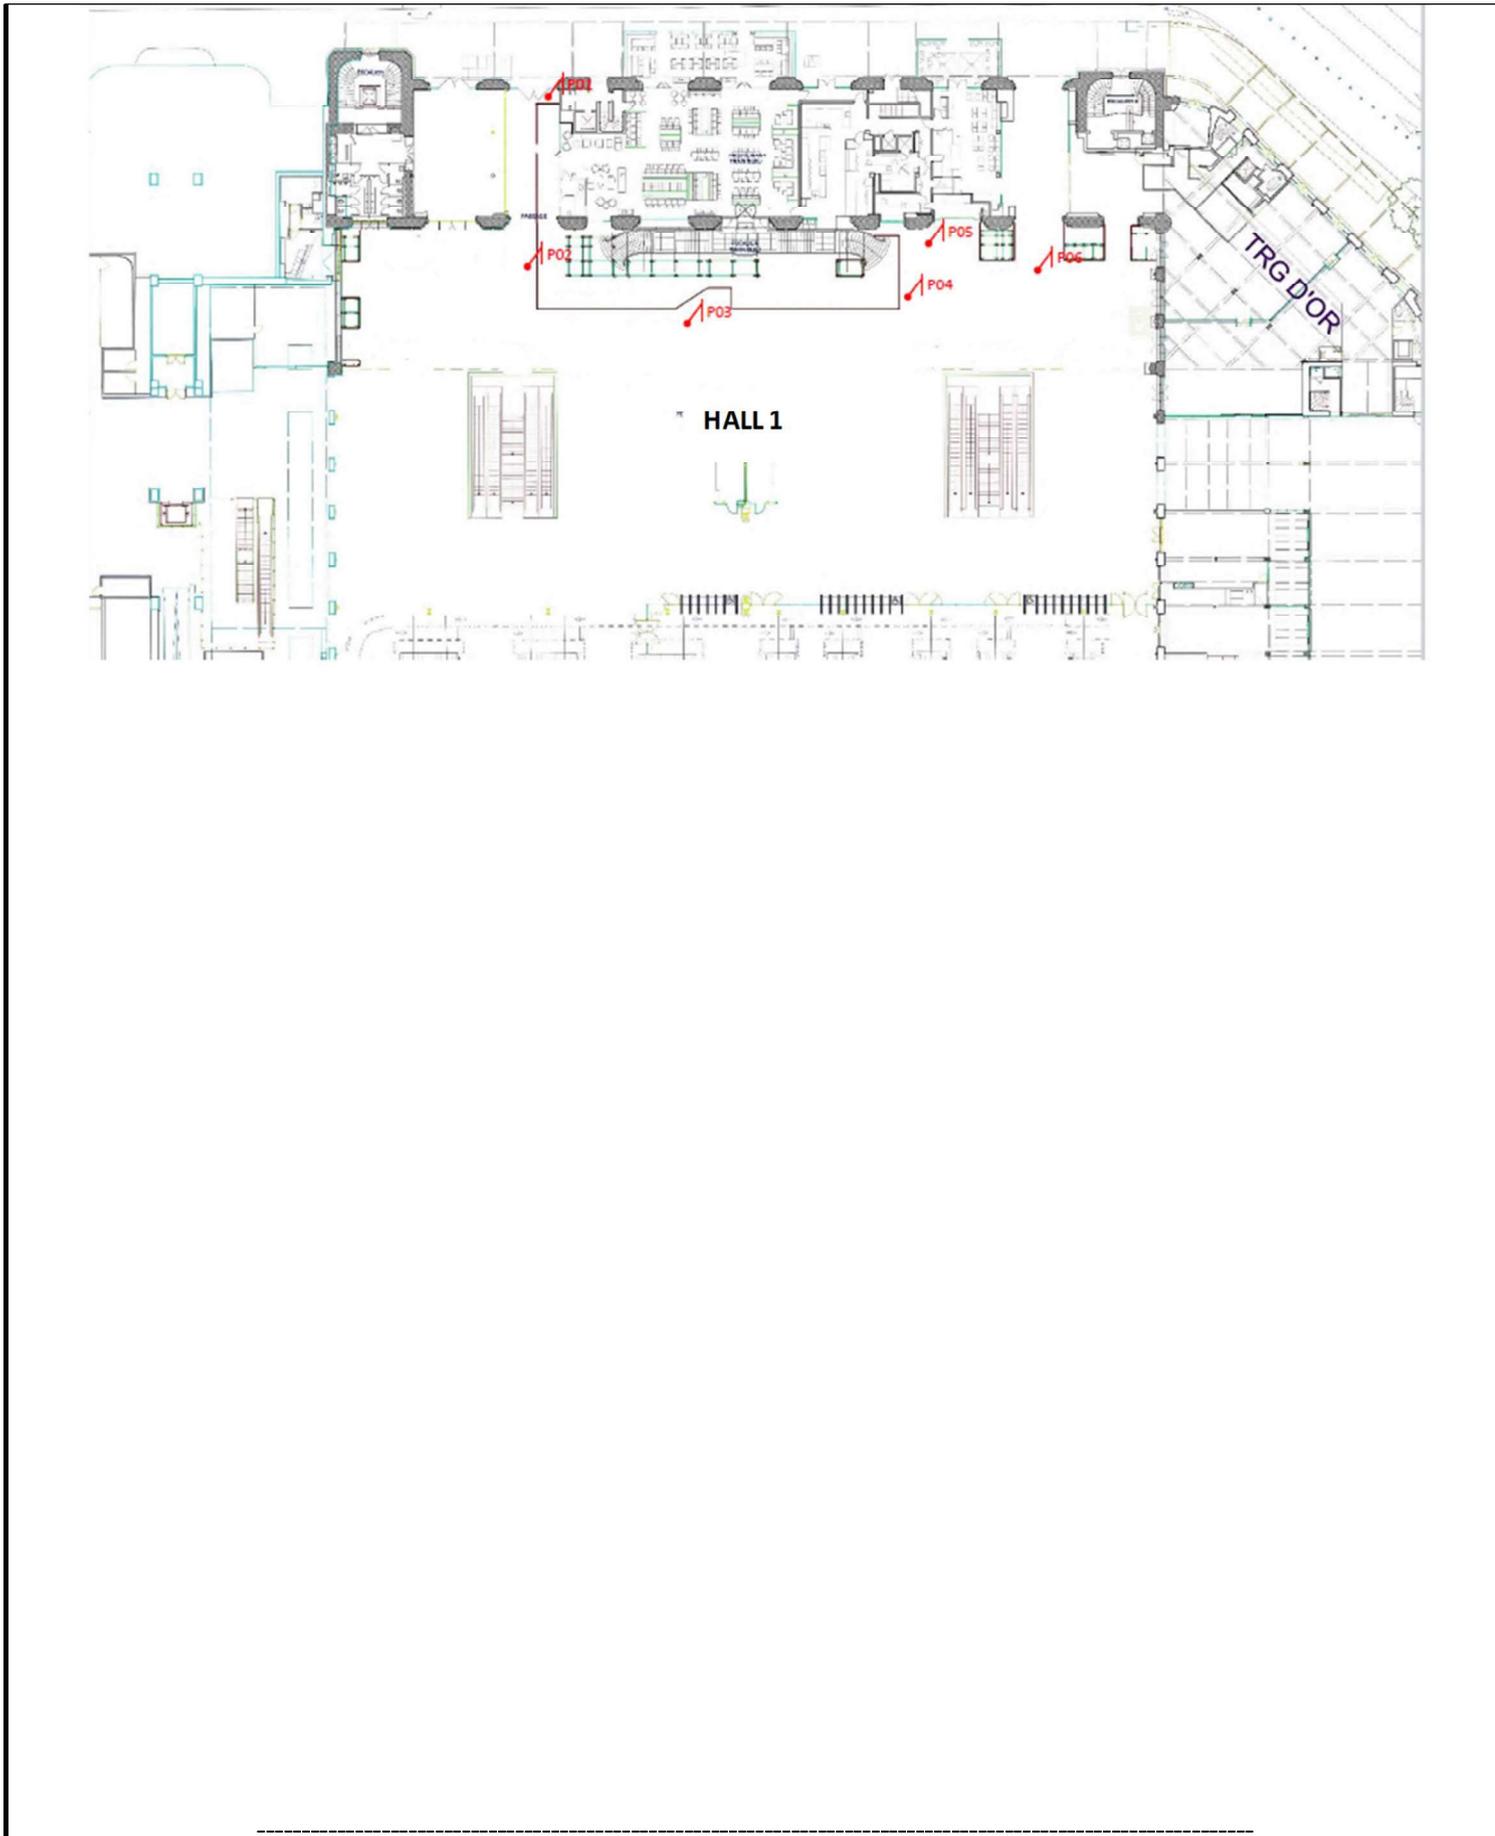
## Relevé compilé – PHV – HALL 1 – Zone publique

N° prélevement	Localisation	Support	Concentration $\mu/m^2$	Remarque
<b>HALL 1 - Zone sous PHV</b>				
P 01	Entrée chantier	Carrelage	60,00	
P 02	A proximité de la palissade côté Big Fernand	Carrelage	287,00	
P 03	Palissage intermédiaire	Carrelage	60,00	
P 04	Devant issue de secours	Carrelage	99,00	
P 05	Train Bleu	Carrelage	60,00	
P 06	Relay	Carrelage	60,00	
<b>Moyenne de l'ensemble des mesures au sol :</b>			<b>104,33</b>

- ⇒ **Le P02 & P04 sont proches ou supérieurs à 100 $\mu$ g/m<sup>2</sup>.**
- ⇒ **Les opérations préventives de nettoyage devraient pouvoir permettre de revenir à une situation normale en S40.**

- ⇒ Poursuivre les opérations préventives de nettoyage
- ⇒ Maintenir pour l'ensemble des intervenants, le niveau actuel d'exigence du respect des procédures
