GARE DE PARIS SAINT LAZARE

Prélèvements lingette

DGP - PARIS SAINT LAZARE
MARDI 3 OCTOBRE 2023

**Rapport de localisation des résultats
de prélèvements surfaciques susceptibles de contenir du plomb
Mesures ponctuelles**

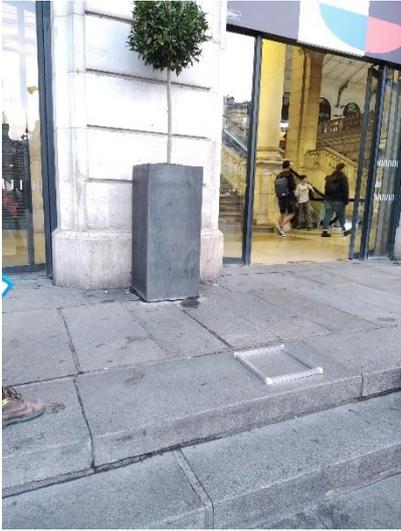
<p>P01 - 72,0 $\mu\text{g}/\text{m}^2$ R-1 -Parvis public Escalier principal cour Rome Voir plan et photographie sur Sol Revêtement : Dalle granit</p>

Concentration surfacique en plomb acido-soluble : 72,0 µg/m² (calcul effectué sur la base des données de prélèvement fournies par le client)

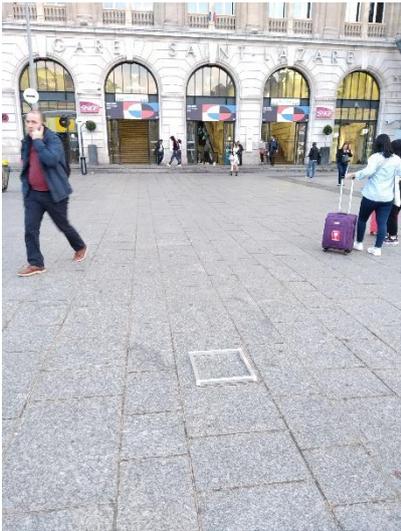
<p>P02 - 39,2 $\mu\text{g}/\text{m}^2$ R-1 -Parvis public Parvis cour Rome Voir plan et photographie sur Sol Revêtement : Dalle granit</p>

Concentration surfacique en plomb acido-soluble : 39,2 µg/m² (calcul effectué sur la base des données de prélèvement fournies par le client)

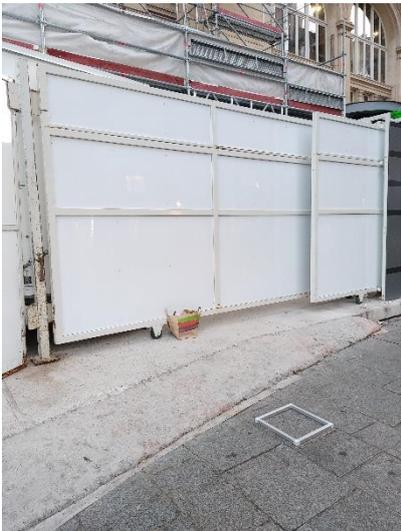
<p>P03 - 86,8 $\mu\text{g}/\text{m}^2$ R-1 -Parvis public devant zone logistique Voir plan et photographie sur Sol Revêtement : Dalle granit</p>

Concentration surfacique en plomb acido-soluble : 86,8 µg/m² (calcul effectué sur la base des données de prélèvement fournies par le client)

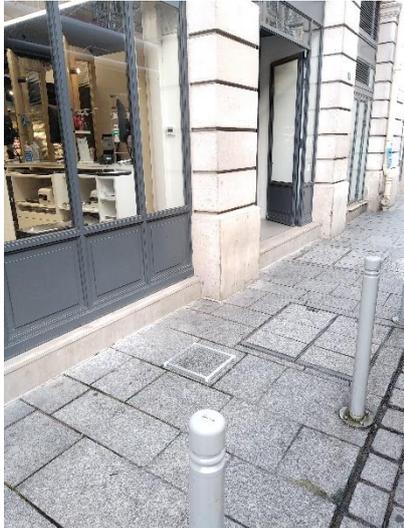
<p>P04 - 576,8 $\mu\text{g}/\text{m}^2$ R-1 -Parvis public Arrière hôtel Voir plan et photographie sur Sol Revêtement : Dalle granit</p>

Concentration surfacique en plomb acido-soluble : 576,8 µg/m² (calcul effectué sur la base des données de prélèvement fournies par le client)

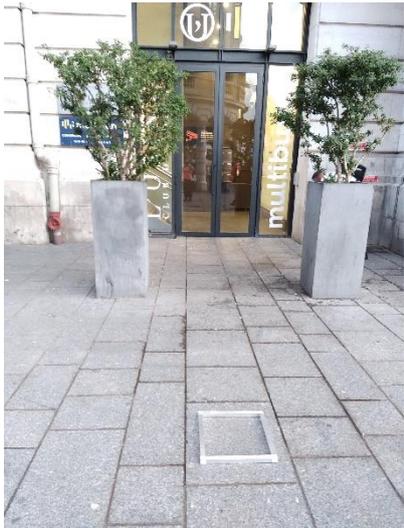
<p>P05 - 62,8 $\mu\text{g}/\text{m}^2$ R-1 -Parvis public devant entrée escalier D Voir plan et photographie sur Sol Revêtement : Dalle granit</p>

Concentration surfacique en plomb acido-soluble : 62,8 µg/m² (calcul effectué sur la base des données de prélèvement fournies par le client)
