GARE DE PARIS SAINT LAZARE

Prélèvements lingette

Travaux de rénovation des couvertures et de création d'un musée.

**Rapport de localisation des résultats
de prélèvements surfaciques susceptibles de contenir du plomb
Mesures ponctuelles**

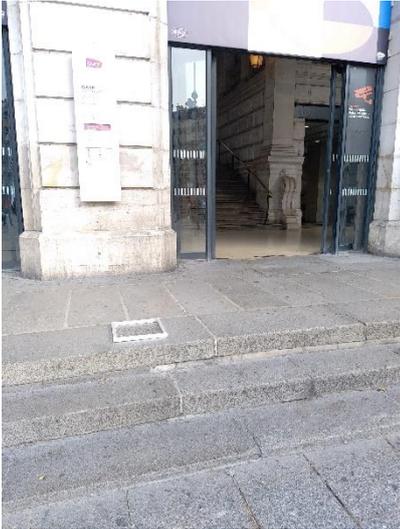
<p>P01 -222,4 $\mu\text{g}/\text{m}^2$ R-1 -Parvis public Escalier principal cour Rome Voir plan et photographie sur Sol Revêtement : dalle granit</p>

Concentration surfacique en plomb acido-soluble : 222,4 µg/m² (calcul effectué sur la base des données de prélèvement fournies par le client)

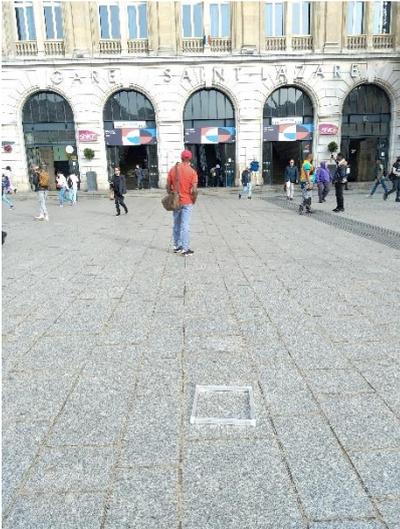
<p>P02 -107,2 $\mu\text{g}/\text{m}^2$ R-1 -Parvis public Parvis cour Rome Voir plan et photographie sur Sol Revêtement : dalle granit</p>

Concentration surfacique en plomb acido-soluble : 107,2 µg/m² (calcul effectué sur la base des données de prélèvement fournies par le client)

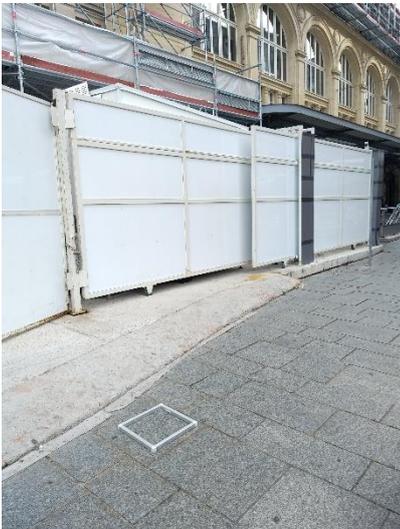
<p>P03 -144,4 $\mu\text{g}/\text{m}^2$ R-1 -Parvis public devant zone logistique Voir plan et photographie sur Sol Revêtement : dalle granit</p>

Concentration surfacique en plomb acido-soluble : 144,4 µg/m² (calcul effectué sur la base des données de prélèvement fournies par le client)

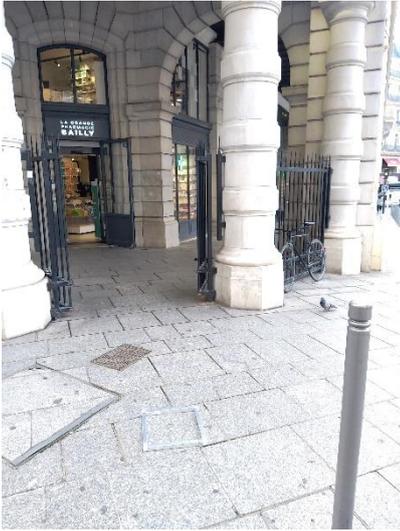
<p>P04 -213,2 $\mu\text{g}/\text{m}^2$ R-1 -Parvis public Arrière hôtel Voir plan et photographie sur Sol Revêtement : dalle granit</p>

Concentration surfacique en plomb acido-soluble : 213,2 µg/m² (calcul effectué sur la base des données de prélèvement fournies par le client)

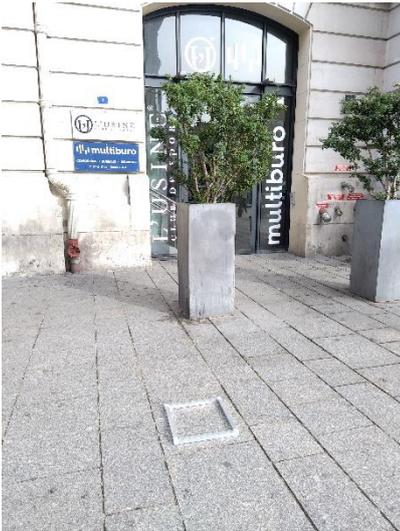
<p>P05 -195,2 $\mu\text{g}/\text{m}^2$ R-1 -Parvis public devant entrée escalier D Voir plan et photographie sur Sol Revêtement : dalle granit</p>

Concentration surfacique en plomb acido-soluble : 195,2 µg/m² (calcul effectué sur la base des données de prélèvement fournies par le client)
