# GARE DE PARIS SAINT LAZARE

Prélèvements lingette

**Rapport de localisation des résultats  
de prélèvements surfaciques susceptibles de contenir du plomb  
Mesures ponctuelles**

**Parvis Zone Public**

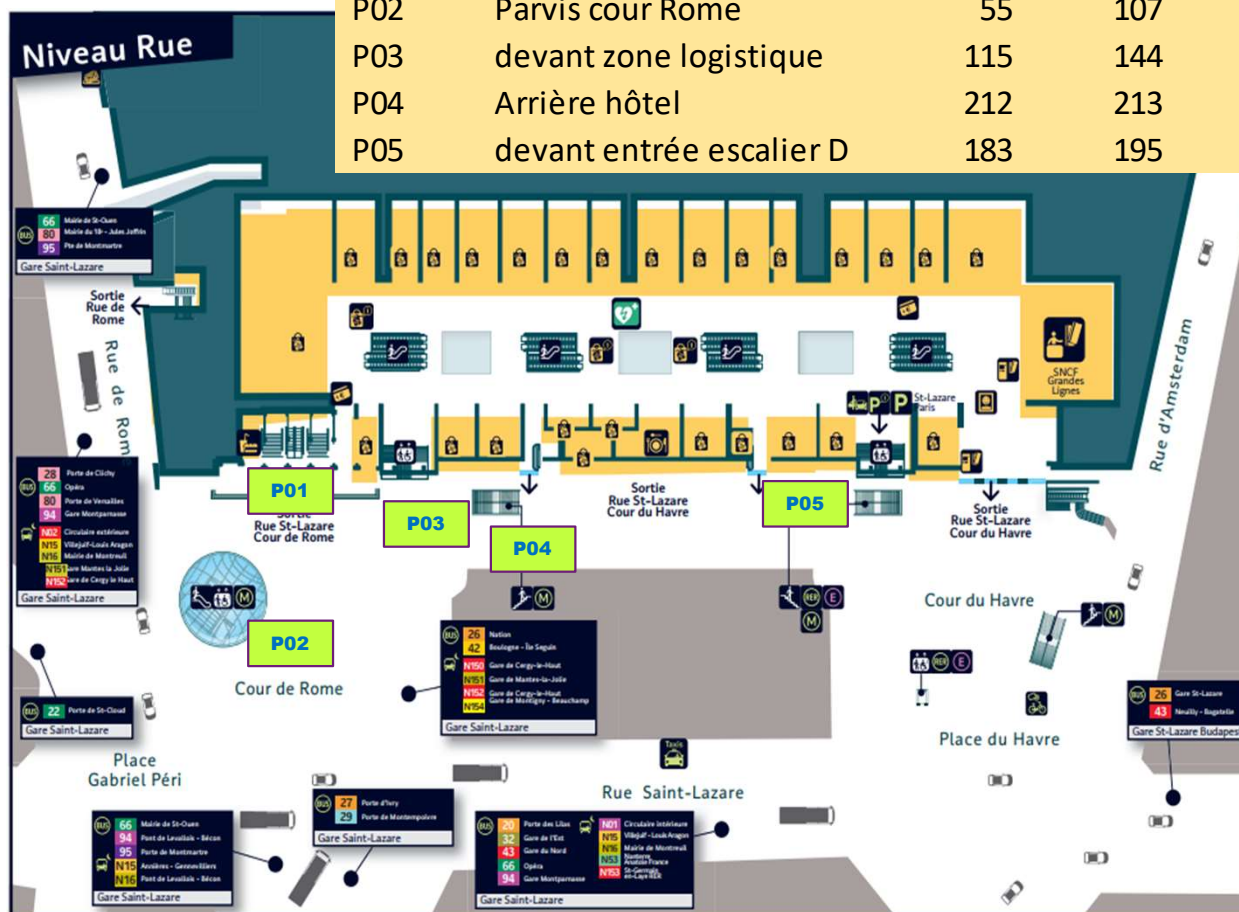
| Prélèvement (en µg/m2) | | 11/10/23 | 04/10/23 | 27/09/23 | 19/09/23 | 12/09/23 | 06/09/23 |
| P01 | Escalier principal cour Rome | 100 | 222 | 72 | 449 | 255 | 68 |
| P02 | Parvis cour Rome | 55 | 107 | 38 | 102 | 82 | 103 |
| P03 | devant zone logistique | 115 | 144 | 87 | 148 | 142 | 118 |
| P04 | Arrière hôtel | 212 | 213 | 577 | 794 | 1 368 | 251 |
| P05 | devant entrée escalier D | 183 | 195 | 63 | 424 | 300 | 166 |

*1000 µg/m2 = Seuil du code de la santé publique applicable aux immeubles d'habitation fréquentés régulièrement par les mineurs ou les femmes enceintes*

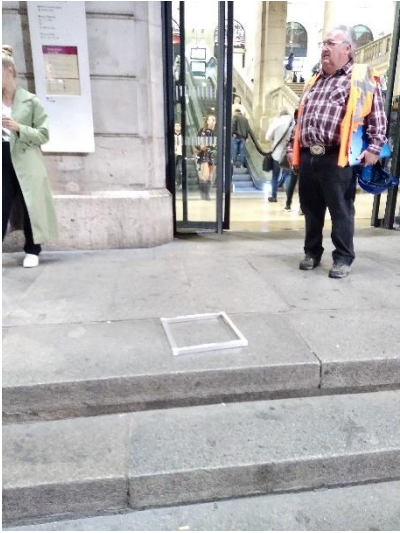
| PHOTOS | DESCRIPTIF |
|---|---|
| | <p>P01 - 99,6 <math>\mu\text{g}/\text{m}^2</math><br/> R-1 -Parvis public<br/> Escalier principal cour Rome<br/> Voir plan et photographie<br/> sur Sol<br/> Revêtement : dalle granit</p> |

| N° de prel | Etage | Localisation | Heure | Revêtement | Superficie de prélèvement | Remarque | Concentration en plomb $\mu\text{g}/\text{m}^2$ |
|---|---|---|---|---|---|---|---|
| P01 | R-1 | Parvis public<br>Escalier principal<br>cour Rome<br>Voir plan et photographie<br>sur Sol | 7H20 | Dalle granit | 0,1m <sup>2</sup> | - | 99,6 |

**Concentration surfacique en plomb acido-soluble : 99,6 µg/m² (calcul effectué sur la base des données de prélèvement fournies par le client)**

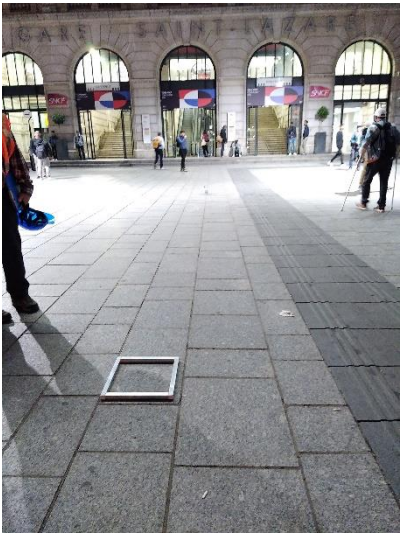
| PHOTOS | DESCRIPTIF |
|---|---|
| | <p>P02 - 55,2 <math>\mu\text{g}/\text{m}^2</math><br/> R-1 - Parvis public<br/> Parvis cour Rome<br/> Voir plan et photographie<br/> sur Sol<br/> Revêtement : dalle granit</p> |

| N° de prel | Etage | Localisation | Heure | Revêtement | Superficie de prélèvement | Remarque | Concentration en plomb $\mu\text{g}/\text{m}^2$ |
|---|---|---|---|---|---|---|---|
| P02 | R-1 | Parvis public<br>Parvis cour Rome<br>Voir plan et photographie<br>sur Sol | 7H22 | Dalle granit | 0,1m <sup>2</sup> | - | 55,2 |

**Concentration surfacique en plomb acido-soluble : 55,2 µg/m² (calcul effectué sur la base des données de prélèvement fournies par le client)**

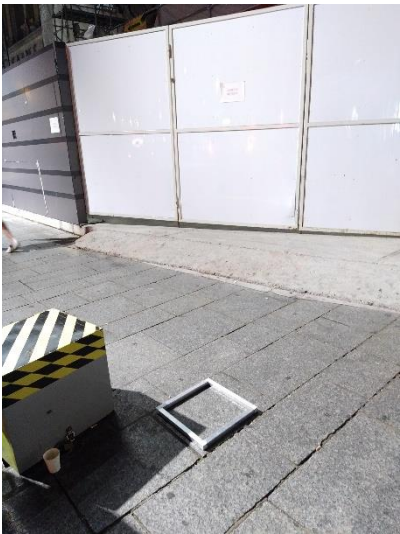
| PHOTOS | DESCRIPTIF |
|---|---|
| | <p>P03 - 115,2 <math>\mu\text{g}/\text{m}^2</math><br/> R-1 - Parvis public<br/> devant zone logistique<br/> Voir plan et photographie<br/> sur Sol<br/> Revêtement : dalle granit</p> |

| N° de prel | Etage | Localisation | Heure | Revêtement | Superficie de prélèvement | Remarque | Concentration en plomb $\mu\text{g}/\text{m}^2$ |
|---|---|---|---|---|---|---|---|
| P03 | R-1 | Parvis public<br>devant zone logistique<br>Voir plan et photographie<br>sur Sol | 7H24 | Dalle granit | 0,1m <sup>2</sup> | - | 115,2 |

**Concentration surfacique en plomb acido-soluble : 115,2 µg/m² (calcul effectué sur la base des données de prélèvement fournies par le client)**

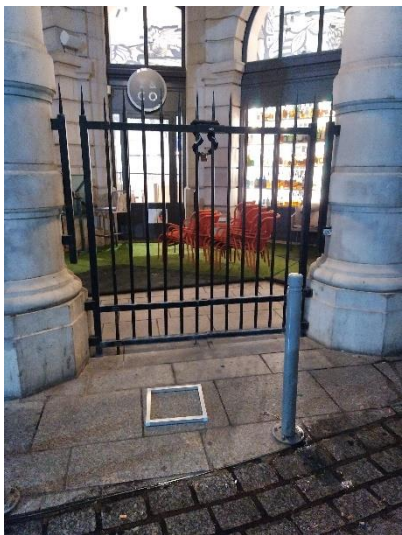
| PHOTOS | DESCRIPTIF |
|---|---|
| | <p>P04 - 212,4 <math>\mu\text{g}/\text{m}^2</math><br/>R-1 -Parvis public<br/>Arrière-hôtel<br/>Voir plan et photographie<br/>sur Sol<br/>Revêtement : dalle granit</p> |

| N° de prel | Etage | Localisation | Heure | Revêtement | Superficie de prélèvement | Remarque | Concentration en plomb $\mu\text{g}/\text{m}^2$ |
|---|---|---|---|---|---|---|---|
| P04 | R-1 | Parvis public<br>Arrière hôtel<br>Voir plan et photographie<br>sur Sol | 7H26 | Dalle granit | 0,1m <sup>2</sup> | - | 212,4 |

**Concentration surfacique en plomb acido-soluble : 212,4 µg/m² (calcul effectué sur la base des données de prélèvement fournies par le client)**

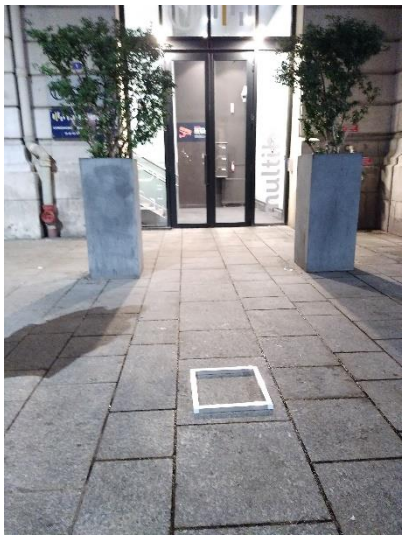
| PHOTOS | DESCRIPTIF |
|---|---|
| | <p>P05 - 183,2 <math>\mu\text{g}/\text{m}^2</math><br/>R-1 -Parvis public<br/>devant entrée escalier D<br/>Voir plan et photographie<br/>sur Sol<br/>Revêtement : dalle granit</p> |

| N° de prel | Etage | Localisation | Heure | Revêtement | Superficie de prélèvement | Remarque | Concentration en plomb $\mu\text{g}/\text{m}^2$ |
|---|---|---|---|---|---|---|---|
| P05 | R-1 | Parvis public<br>devant entrée escalier D<br>Voir plan et photographie<br>sur Sol | 7H28 | Dalle granit | 0,1m <sup>2</sup> | - | 183,2 |

**Concentration surfacique en plomb acido-soluble : 183,2 µg/m² (calcul effectué sur la base des données de prélèvement fournies par le client)**
