# GARE DE PARIS SAINT LAZARE

Prélèvements lingette

DGP - PARIS SAINT LAZARE  
JEUDI 9 NOVEMBRE 2023

**Rapport de localisation des résultats  
de prélèvements surfaciques susceptibles de contenir du plomb  
Mesures ponctuelles**

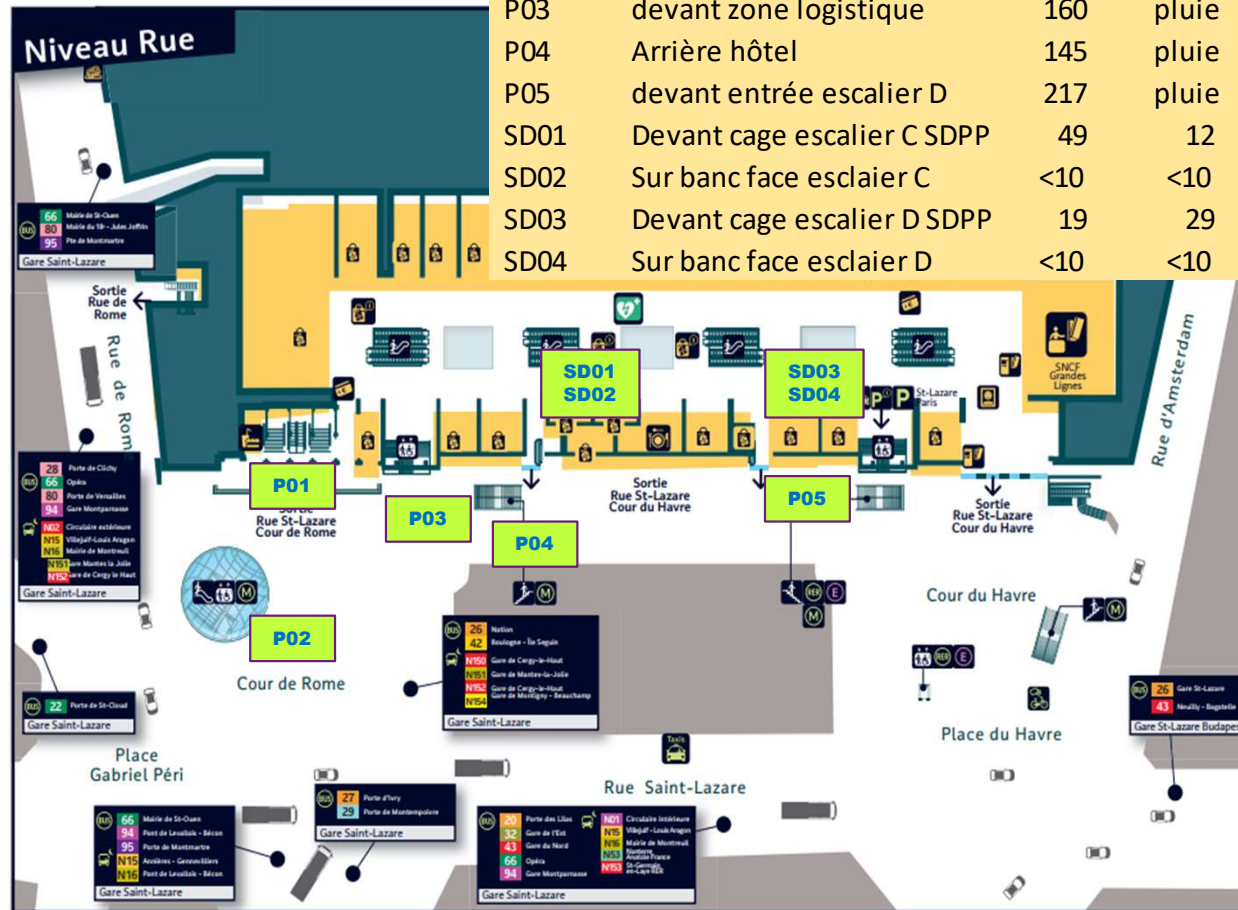
| Prélèvement (en $\mu\text{g}/\text{m}^2$ ) | | 02/11/23 | 25/10/23 | 19/10/23 | 11/10/23 | 04/10/23 | 27/09/23 |
| P01 | Escalier principal cour Rome | 290 | pluie | 117 | 100 | 222 | 72 |
| P02 | Parvis cour Rome | 56 | pluie | 105 | 55 | 107 | 38 |
| P03 | devant zone logistique | 160 | pluie | 123 | 115 | 144 | 87 |
| P04 | Arrière hôtel | 145 | pluie | 128 | 212 | 213 | 577 |
| P05 | devant entrée escalier D | 217 | pluie | 401 | 183 | 195 | 63 |
| SD01 | Devant cage escalier C SDPP | 49 | 12 | - | - | - | <10 |
| SD02 | Sur banc face escaier C | <10 | <10 | - | - | - | - |
| SD03 | Devant cage escalier D SDPP | 19 | 29 | - | - | - | 40 |
| SD04 | Sur banc face escaier D | <10 | <10 | - | - | - | - |

1000  $\mu\text{g}/\text{m}^2$  = Seuil du code de la santé publique applicable aux immeubles d'habitation fréquentés régulièrement par les mineurs ou les femmes enceintes

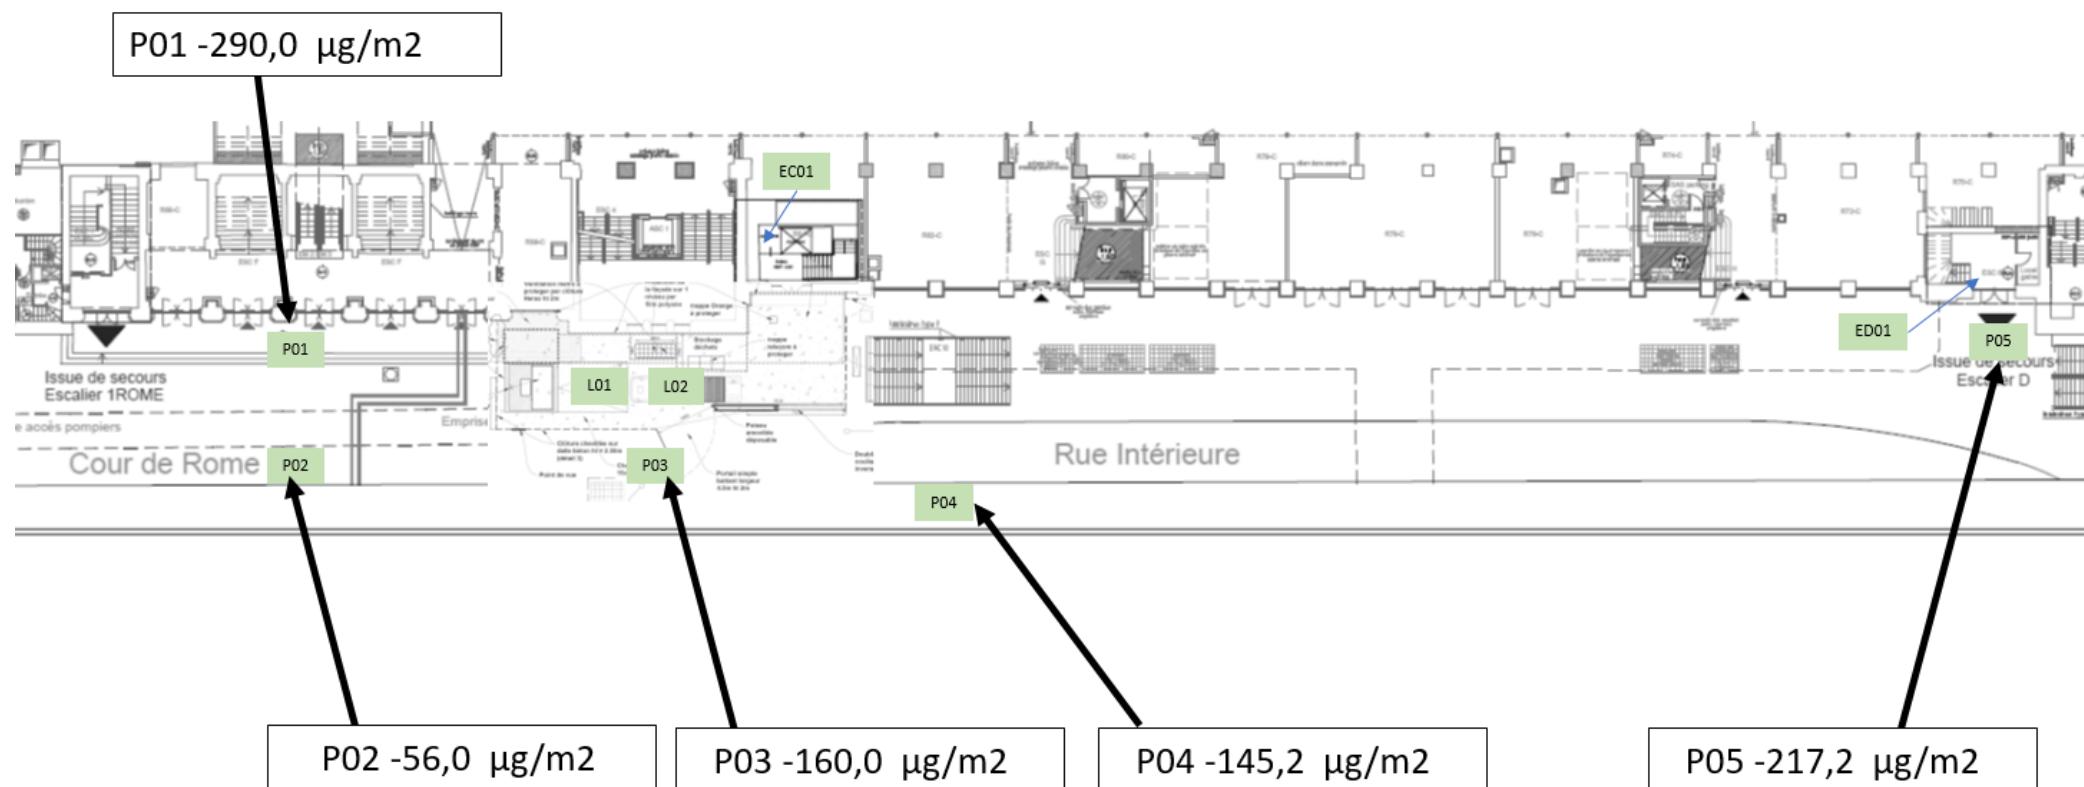
| N° de prel | Etage | Localisation | Heure | Revêtement | Superficie de prélèvement | Remarque | Concentration en plomb µg/m² |
|---|---|---|---|---|---|---|---|
| P01 | n-1 | Parvis public<br>Escalier principal cour<br>Rome<br>Voir plan et photographies<br>sur Sol | 8H12 | Dalle granit | 0,1m² | | 290,0 |
| P02 | n-1 | Parvis public<br>Parvis cour Rome<br>Voir plan et photographies<br>sur Sol | 8H14 | Dalle granit | 0,1m² | | 56,0 |
| P03 | n-1 | Parvis public<br>devant zone logistique<br>Voir plan et photographies<br>sur Sol | 8H16 | Dalle granit | 0,1m² | | 160,0 |
| P04 | n-1 | Parvis public<br>Arrière hôtel<br>Voir plan et photographies<br>sur Sol | 8H18 | Dalle granit | 0,1m² | | 145,2 |
| P05 | n-1 | Parvis public<br>devant entrée escalier D<br>Voir plan et photographies<br>sur Sol | 8H20 | Dalle granit | 0,1m² | | 217,2 |

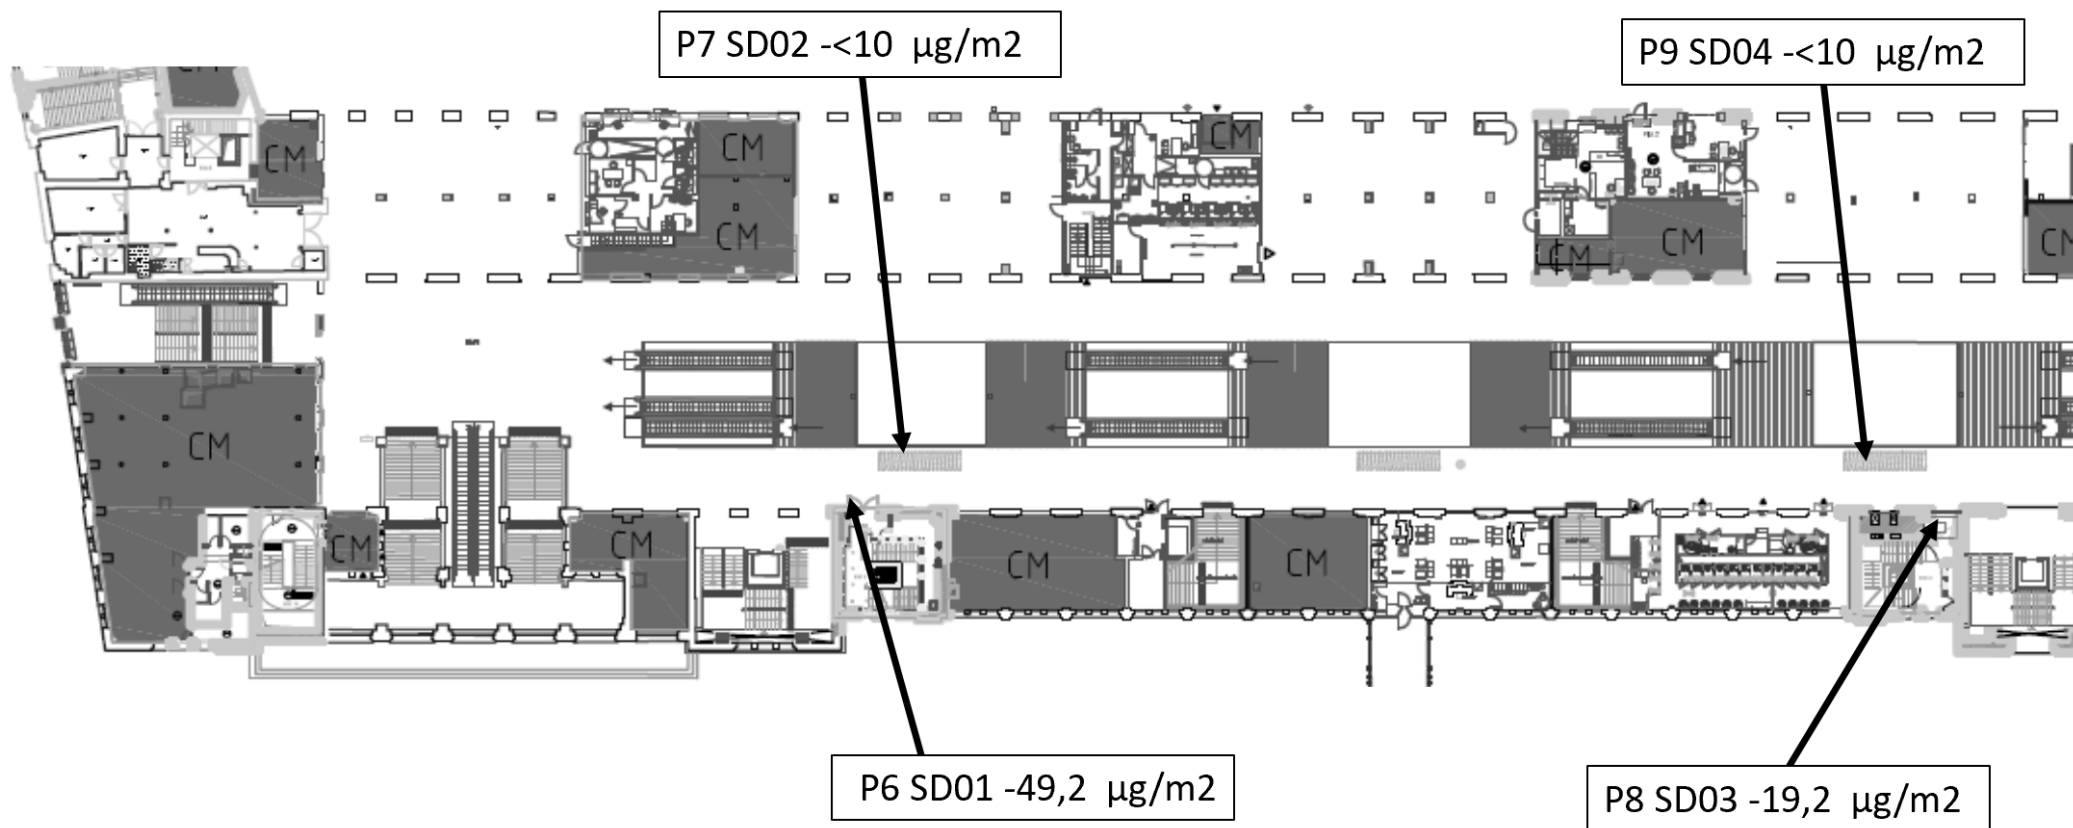
Salle des pas perdus RdC

| N° de prel | Etage | Localisation | Heure | Revêtement | Superficie de prélèvement | Remarque | Concentration en plomb µg/m² |
|---|---|---|---|---|---|---|---|
| SD01 | RDC | RdC salle pas perdus<br>Devant cage escalier C<br>Voir plan et photographies<br>sur Sol | 8H01 | Carrelage | 0,1m² | - | 49,2 |
| SD02 | RDC | RdC salle pas perdus<br>Banc en face escalier C<br>Voir plan et photographies<br>sur Banc | 8H03 | Bois | 0,1m² | - | <10,0 |
| SD03 | RDC | RdC salle pas perdus<br>Devant cage escalier D<br>Voir plan et photographies<br>sur Sol | 8H05 | Carrelage | 0,1m² | - | 19,2 |
| SD04 | RDC | RdC salle pas perdus<br>Banc en face escalier D<br>Voir plan et photographies<br>sur Banc | 8H07 | Bois | 0,1m² | - | <10,0 |

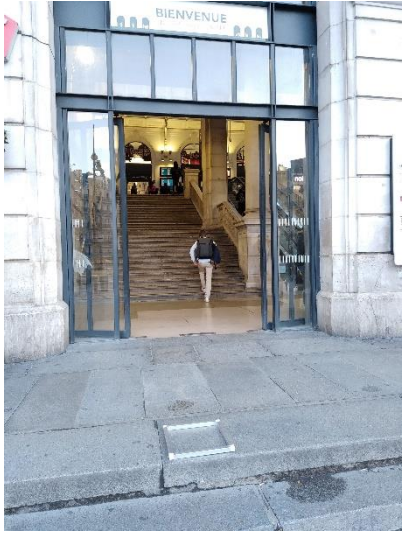
| PHOTOS | DESSCRIPTIF |
|---|---|
| | <p>P01 -290,0 <math>\mu\text{g}/\text{m}^2</math><br/>n-1 -Parvis public<br/>Escalier principal cour Rome<br/>Voir plan et photographies<br/>sur Sol<br/>Revêtement : dalle granite</p> |

**Concentration surfacique en plomb acido-soluble : 290,0 µg/m² (calcul effectué sur la base des données de prélèvement fournies par le client)**

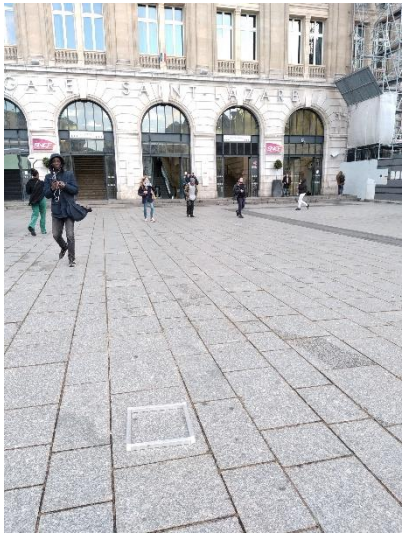
| PHOTOS | DESSCRIPTIF |
|---|---|
| | <p>P02 -56,0 <math>\mu\text{g}/\text{m}^2</math><br/>n-1 -Parvis public<br/>Parvis cour Rome<br/>Voir plan et photographies<br/>sur Sol<br/>Revêtement : dalle granite</p> |

**Concentration surfacique en plomb acido-soluble : 56,0 µg/m² (calcul effectué sur la base des données de prélèvement fournies par le client)**

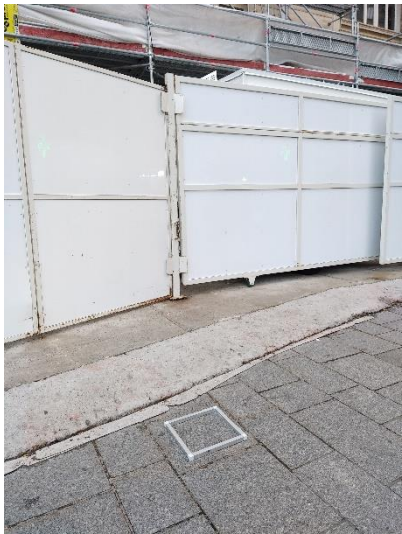
| PHOTOS | DESSCRIPTIF |
|---|---|
| | <p>P03 -160,0 <math>\mu\text{g}/\text{m}^2</math><br/>n-1 -Parvis public<br/>devant zone logistique<br/>Voir plan et photographies<br/>sur Sol<br/>Revêtement : dalle granite</p> |

**Concentration surfacique en plomb acido-soluble : 160,0 µg/m² (calcul effectué sur la base des données de prélèvement fournies par le client)**

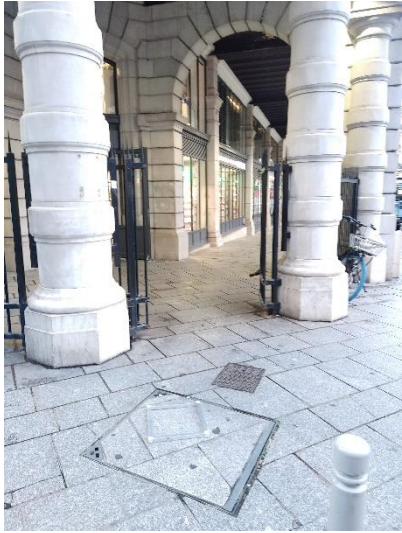
| PHOTOS | DESCRIPTIF |
|---|---|
| | <p>P04 -145,2 <math>\mu\text{g}/\text{m}^2</math><br/> n-1 -Parvis public<br/> Arrière hôtel<br/> Voir plan et photographies<br/> sur Sol<br/> Revêtement : dalle granite</p> |

**Concentration surfacique en plomb acido-soluble : 145,2 µg/m² (calcul effectué sur la base des données de prélèvement fournies par le client)**

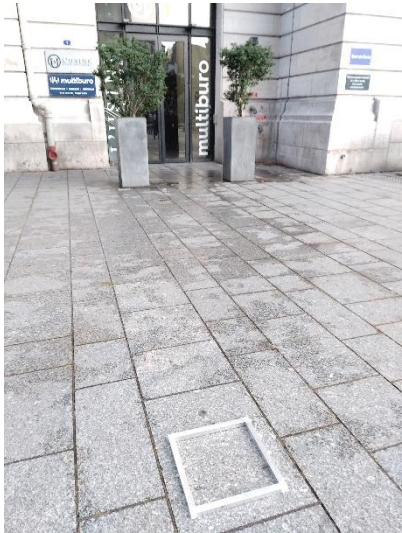
| PHOTOS | DESCRIPTIF |
|---|---|
| | <p>P05 -217,2 <math>\mu\text{g}/\text{m}^2</math><br/> n-1 -Parvis public<br/> devant entrée escalier D<br/> Voir plan et photographies<br/> sur Sol<br/> Revêtement : dalle granite</p> |

**Concentration surfacique en plomb acido-soluble : 217,2 µg/m² (calcul effectué sur la base des données de prélèvement fournies par le client)**

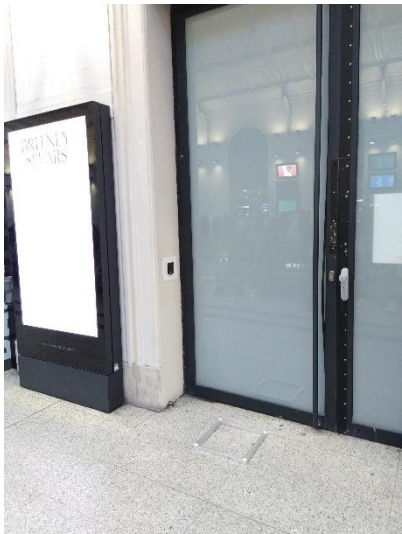
| PHOTOS | DESCRIPTIF |
|---|---|
| | <p>P6 SD01 -49,2 <math>\mu\text{g}/\text{m}^2</math><br/> RDC -RdC salle pas perdus<br/> Devant cage escalier C SDPP<br/> Voir plan et photographies<br/> sur Sol<br/> Revêtement : Carrelage</p> |

**Concentration surfacique en plomb acido-soluble : 49,2 µg/m² (calcul effectué sur la base des données de prélèvement fournies par le client)**

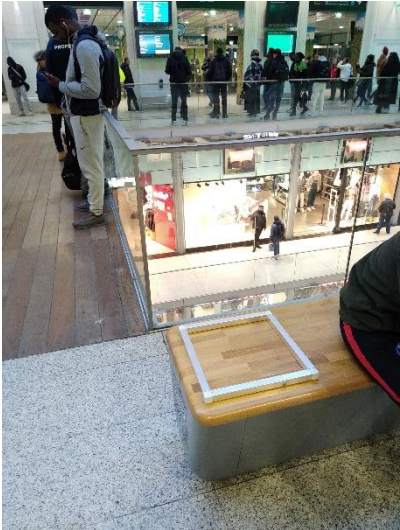
| PHOTOS | DESCRIPTIF |
|---|---|
| | <p>P7 SD02 -&lt;10 µg/m<sup>2</sup><br/> RDC -RdC salle pas perdus<br/> Banc face escalier C<br/> Voir plan et photographies<br/> sur Banc<br/> Revêtement : Bois</p> |

**Concentration surfacique en plomb acido-soluble : <10,0 µg/m² (calcul effectué sur la base des données de prélèvement fournies par le client)**

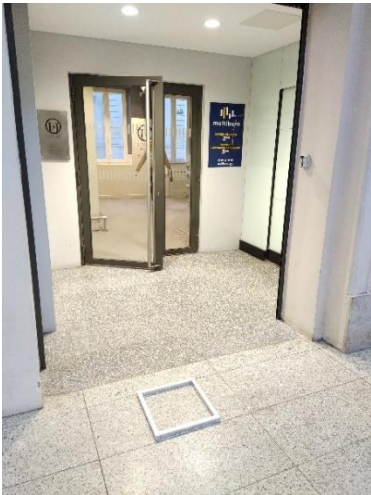
| PHOTOS | DESCRIPTIF |
|---|---|
| | <p>P8 SD03 -19,2 µg/m<sup>2</sup><br/> RDC -RdC salle pas perdus<br/> Devant cage escalier D SDPP<br/> Voir plan et photographies<br/> sur Sol<br/> Revêtement : Carrelage</p> |

**Concentration surfacique en plomb acido-soluble : 19,2 µg/m² (calcul effectué sur la base des données de prélèvement fournies par le client)**

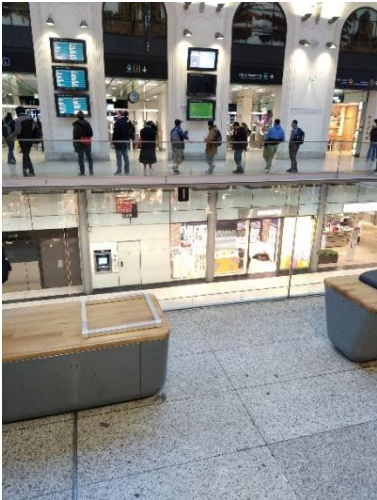
| PHOTOS | DESCRIPTIF |
|---|---|
| | <p>P9 SD04 -&lt;10 µg/m<sup>2</sup><br/> RDC -RdC salle pas perdus<br/> Banc face escalier D<br/> Voir plan et photographies<br/> sur Banc<br/> Revêtement : Bois</p> |

**Concentration surfacique en plomb acido-soluble : <10,0 µg/m² (calcul effectué sur la base des données de prélèvement fournies par le client)**
