GARE DE PARIS SAINT LAZARE

Prélèvements lingette

Travaux de rénovation des couvertures et de création d'un musée

**Rapport de localisation des résultats
de prélèvements surfaciques susceptibles de contenir du plomb
Mesures ponctuelles**

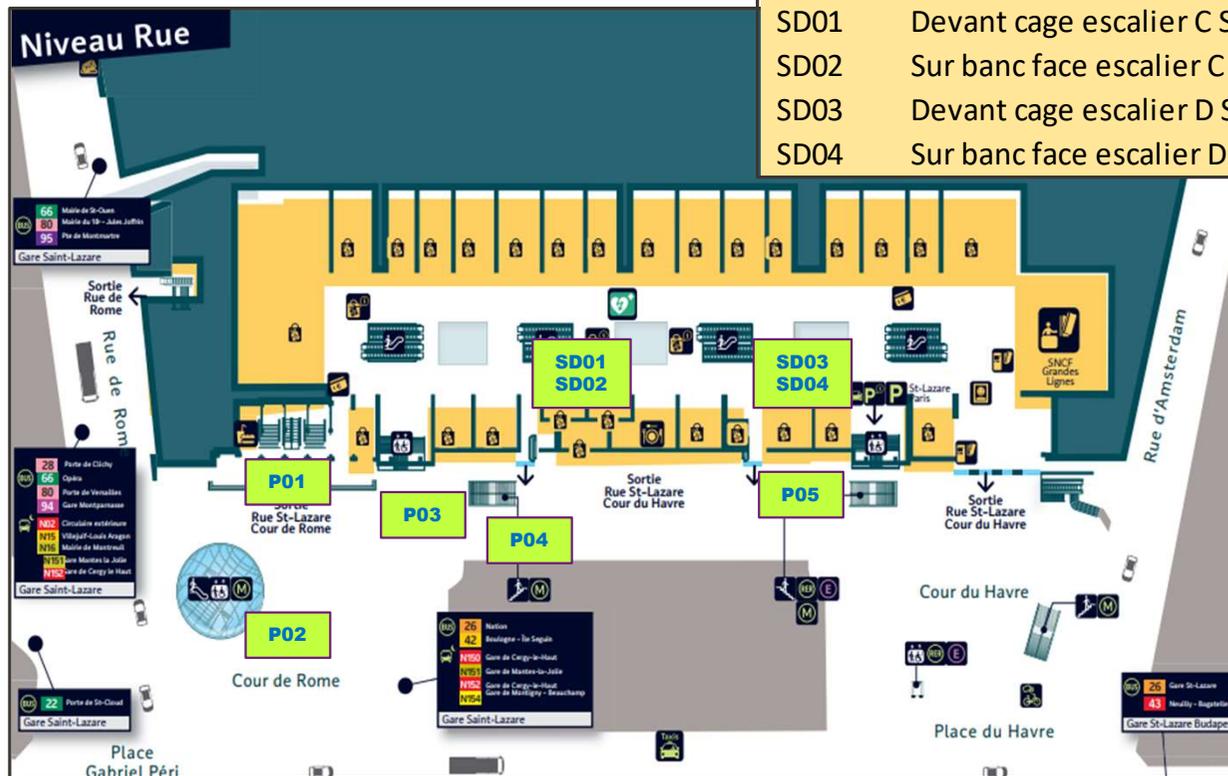
Prélèvement (en $\mu\text{g}/\text{m}^2$)		22/11/23	15/11/23	08/11/23	02/11/23	25/10/23	19/10/23
P01	Escalier principal cour Rome	130	40	182	290	pluie	117
P02	Parvis cour Rome	116	124	71	56	pluie	105
P03	Devant zone logistique	116	85	99	160	pluie	123
P04	Arrière hôtel	160	97	148	145	pluie	128
P05	Devant entrée escalier D	452	280	312	217	pluie	401
SD01	Devant cage escalier C SDPP	37	-	29	49	12	-
SD02	Sur banc face escalier C	<10	-	10	<10	<10	-
SD03	Devant cage escalier D SDPP	23	-	10	19	29	-
SD04	Sur banc face escalier D	<10	-	<10	<10	<10	-

1000 $\mu\text{g}/\text{m}^2$ = Seuil du code de la santé publique applicable aux immeubles d'habitation fréquentés régulièrement par les mineurs ou les femmes enceintes

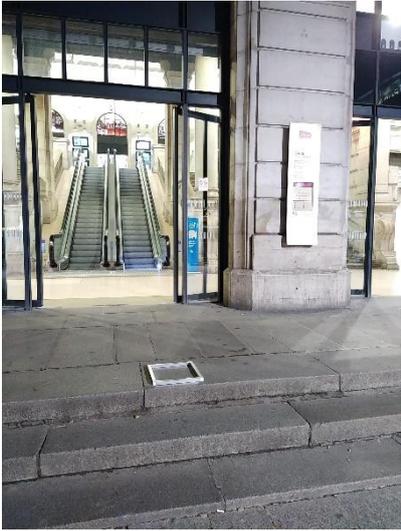
<p>P01 -129,6 $\mu\text{g}/\text{m}^2$ n-1 -Parvis public Escalier principal cour Rome Voir plan et photographies sur Sol Revêtement : Dalle granit</p>

Concentration surfacique en plomb acido-soluble : 129,6 µg/m² (calcul effectué sur la base des données de prélèvement fournies par le client)

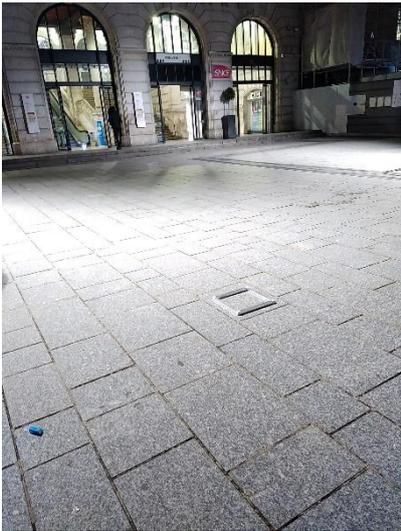
<p>P02 -116,4 $\mu\text{g}/\text{m}^2$ n-1 -Parvis public Parvis cour Rome Voir plan et photographies sur Sol Revêtement : Dalle granit</p>

Concentration surfacique en plomb acido-soluble : 116,4 µg/m² (calcul effectué sur la base des données de prélèvement fournies par le client)

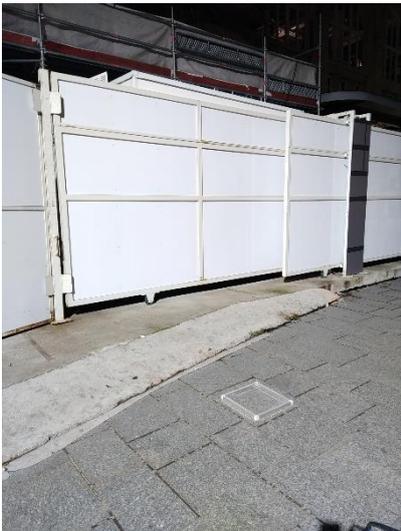
<p>P03 -115,6 $\mu\text{g}/\text{m}^2$ n-1 -Parvis public devant zone logistique Voir plan et photographies sur Sol Revêtement : Dalle granit</p>

Concentration surfacique en plomb acido-soluble : 115,6 µg/m² (calcul effectué sur la base des données de prélèvement fournies par le client)

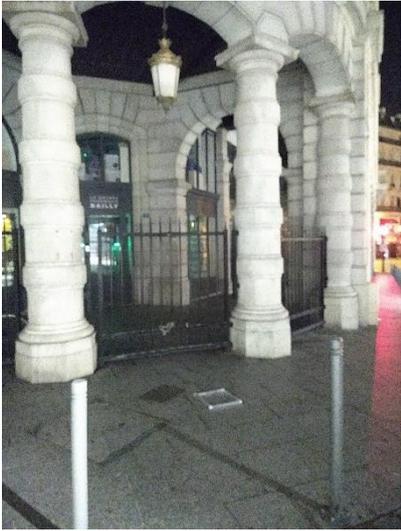
<p>P04 -160,4 $\mu\text{g}/\text{m}^2$ n-1 -Parvis public Arrière de l'hôtel Voir plan et photographies sur Sol Revêtement : Dalle granit</p>

Concentration surfacique en plomb acido-soluble : 160,4 µg/m² (calcul effectué sur la base des données de prélèvement fournies par le client)

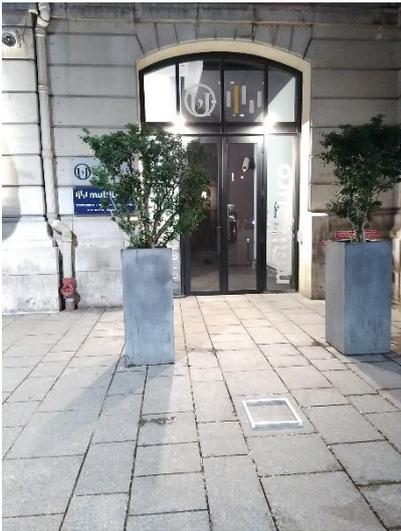
<p>P05 -452,4 $\mu\text{g}/\text{m}^2$ n-1 -Parvis public devant entrée escalier D Voir plan et photographies sur Sol Revêtement : Dalle granit</p>

Concentration surfacique en plomb acido-soluble : 452,4 µg/m² (calcul effectué sur la base des données de prélèvement fournies par le client)

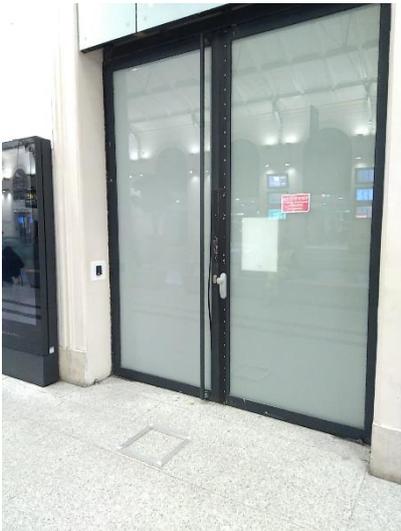
<p>SD01 -36,8 $\mu\text{g}/\text{m}^2$ RDC - salle pas perdus Devant cage escalier C Voir plan et photographies sur Sol Revêtement : Carrelage</p>

Concentration surfacique en plomb acido-soluble : 36,8 µg/m² (calcul effectué sur la base des données de prélèvement fournies par le client)

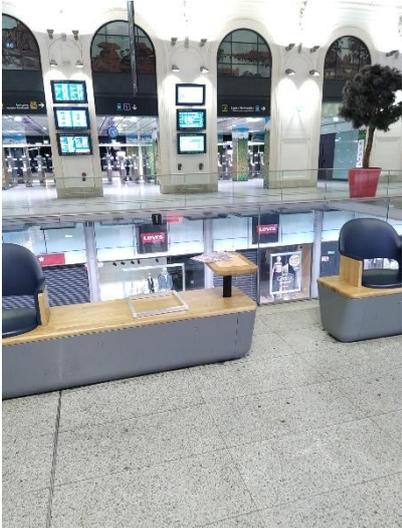
<p>SD02 <math><10 \mu\text{g}/\text{m}^2</math> RDC salle pas perdus Banc en face escalier C Voir plan et photographies sur Banc Revêtement : Bois</p>

Concentration surfacique en plomb acido-soluble : <10,0 µg/m² (calcul effectué sur la base des données de prélèvement fournies par le client)

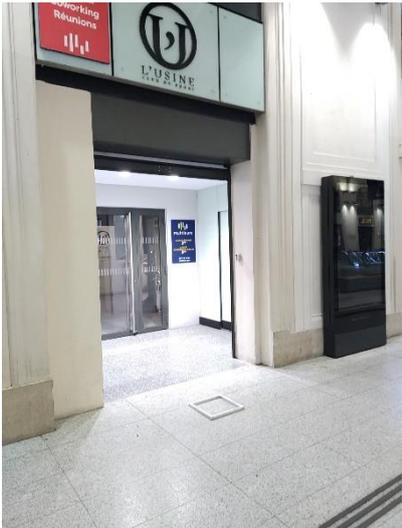
<p>SD03 <math>22,8 \mu\text{g}/\text{m}^2</math> RDC - salle pas perdus Devant cage escalier D Voir plan et photographies sur Sol Revêtement : Carrelage</p>

Concentration surfacique en plomb acido-soluble : 22,8 µg/m² (calcul effectué sur la base des données de prélèvement fournies par le client)

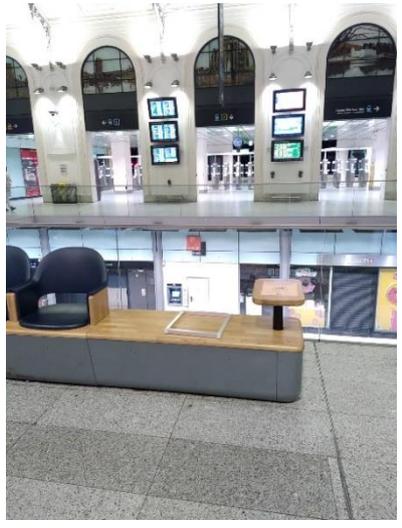
<p>SD04 <math><10 \mu\text{g}/\text{m}^2</math> RDC - salle pas perdus Banc en face escalier D Voir plan et photographies sur Banc Revêtement : Bois</p>

Concentration surfacique en plomb acido-soluble : <10,0 µg/m² (calcul effectué sur la base des données de prélèvement fournies par le client)
