GARE DE PARIS SAINT LAZARE

Prélèvements lingette

Nettoyage très haute efficacité des quais et équipements de quais de la gare de Paris Saint Lazare

**Rapport de localisation des résultats
de prélèvements surfaciques susceptibles de contenir du plomb
Mesures ponctuelles**

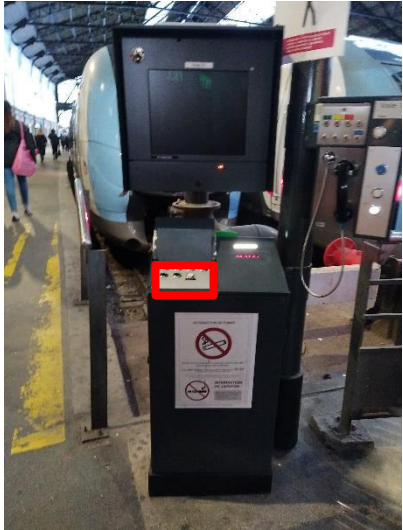
<p>590441 P1 -33,0 $\mu\text{g}/\text{m}^2$ Quai 1 voie 1 sur les commandes du PTS côté voie 1 sur Elément Revêtement : Métal/plastique</p>
 	<p>590441 P2 -104,5 $\mu\text{g}/\text{m}^2$ Quai 2 voie 2 sur les commandes du PTS côté voie 2 sur Elément Revêtement : Métal/plastique</p>
 	<p>590441 P3 -78,4 $\mu\text{g}/\text{m}^2$ Quai 2 voie 3 sur les commandes du PTS côté voie 3 sur Elément Revêtement : Métal/plastique</p>

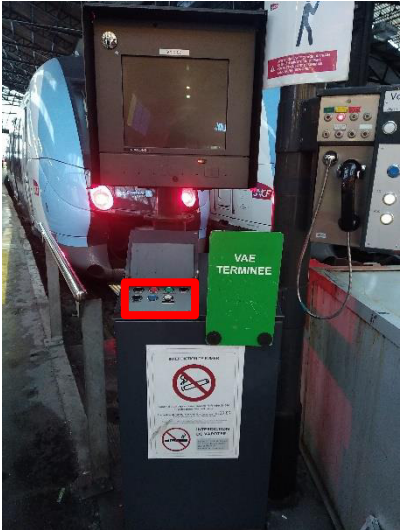
<p>590441 P7 -376,1 $\mu\text{g}/\text{m}^2$ Quai 4 voie 7 sur les commandes du PTS côté voie 7 sur Elément Revêtement : Métal/plastique</p>

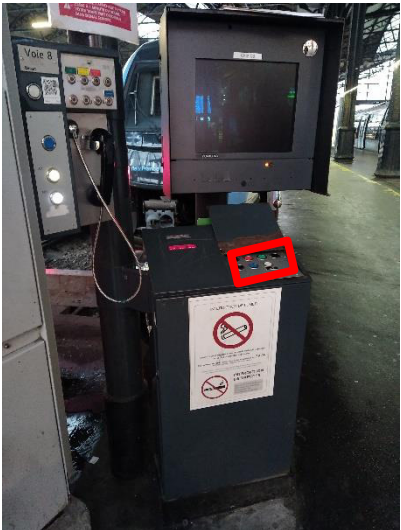
<p>590441 P8 -37,5 $\mu\text{g}/\text{m}^2$ Quai 5 voie 8 sur les commandes du PTS côté voie 8 sur Elément Revêtement : Métal/plastique</p>

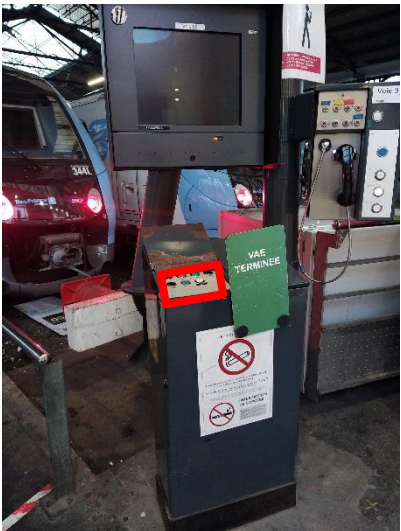
<p>590441 P9 -48,9 $\mu\text{g}/\text{m}^2$ Quai 5 voie 9 sur les commandes du PTS côté voie 9 sur Elément Revêtement : Métal/plastique</p>

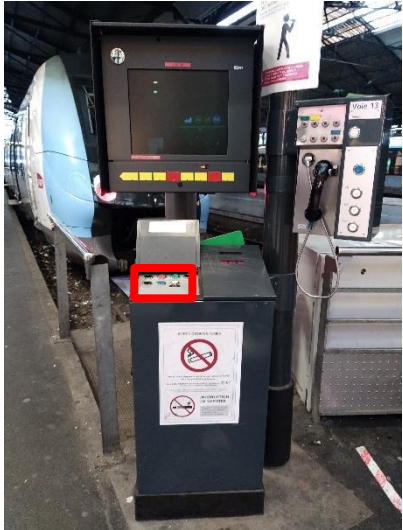
<p>590441 P13 -47,7 $\mu\text{g}/\text{m}^2$ Quai 7 voie 13 sur les commandes du PTS côté voie 13 sur Elément Revêtement : Métal/plastique</p>

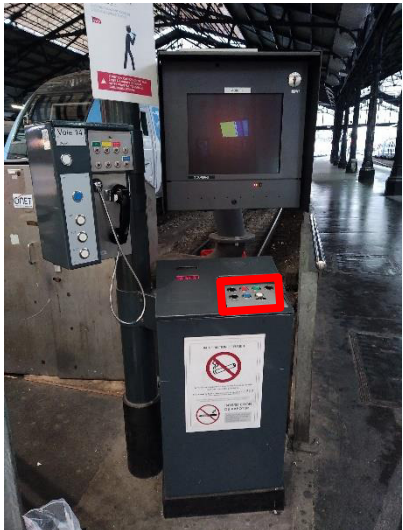
<p>590441 P14 -31,8 $\mu\text{g}/\text{m}^2$ Quai 8 voie 14 sur les commandes du PTS côté voie 14 sur Elément Revêtement : Métal/plastique</p>

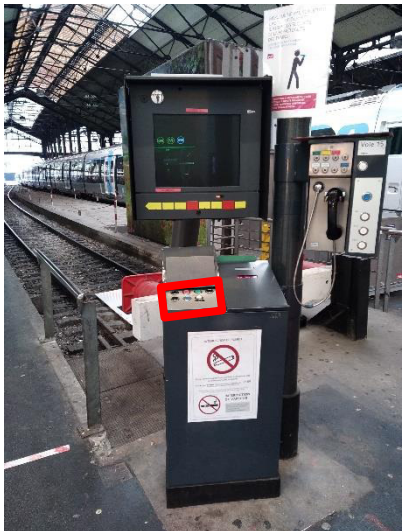
<p>590441 P15 -43,2 $\mu\text{g}/\text{m}^2$ Quai 8 voie 15 sur les commandes du PTS côté voie 15 sur Elément Revêtement : Métal/plastique</p>

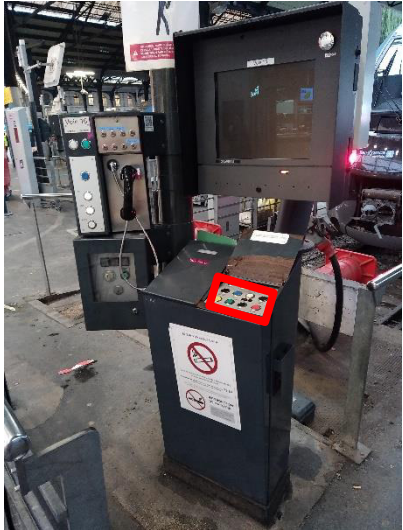
<p>590441 P16 -105,7 $\mu\text{g}/\text{m}^2$ Quai 9 voie 16 sur les commandes du PTS côté voie 16 sur Elément Revêtement : Métal/plastique</p>

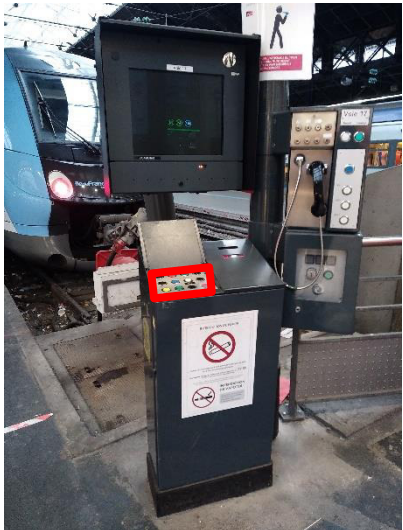
<p>590441 P17 -118,2 $\mu\text{g}/\text{m}^2$ Quai 9 voie 17 sur les commandes du PTS côté voie 17 sur Elément Revêtement : Métal/plastique</p>

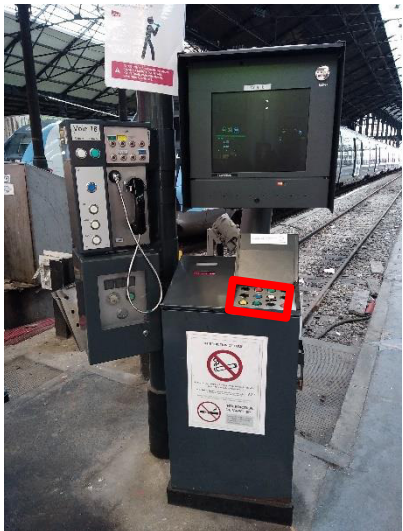
<p>590441 P18 -138,6 $\mu\text{g}/\text{m}^2$ Quai 10 voie 18 sur les commandes du PTS côté voie 18 sur Elément Revêtement : Métal/plastique</p>

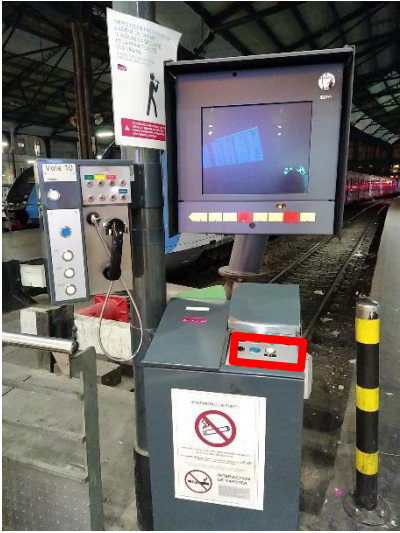
<p>591232 P10 -< 28,4 $\mu\text{g}/\text{m}^2$ Quai 6 voie 10 sur les commandes du PTS Revêtement : Métal plastique</p>

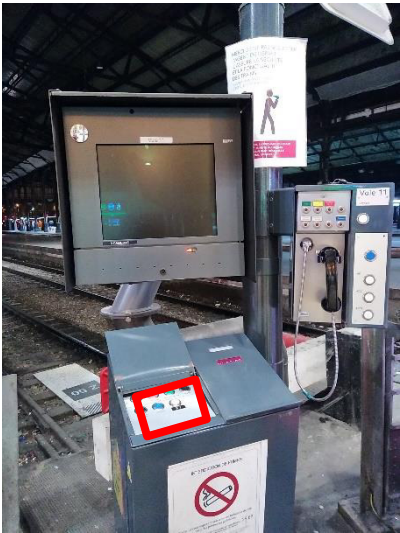
<p>591232 P11 -< 28,4 $\mu\text{g}/\text{m}^2$ Quai 6 voie 11 sur les commandes du PTS Revêtement : Métal plastique</p>

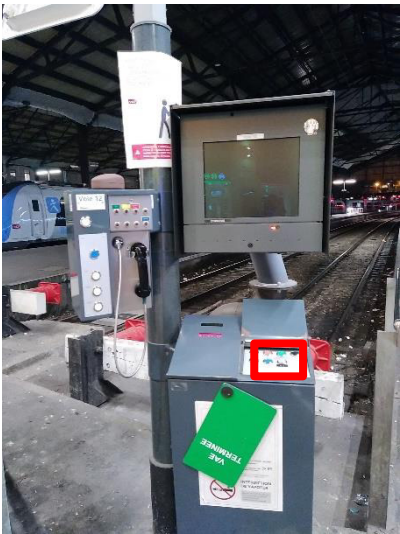
<p>591232 P12 -< 28,4 $\mu\text{g}/\text{m}^2$ Quai 7 voie 12 sur les commandes du PTS Revêtement : Métal plastique</p>

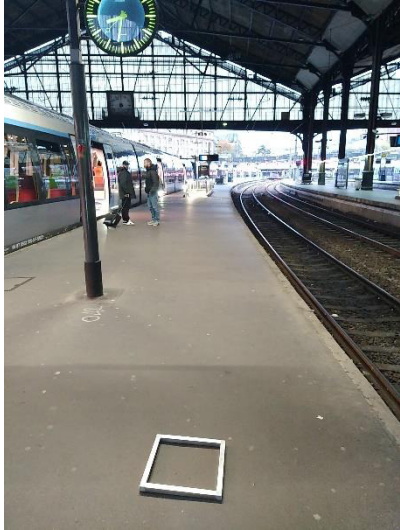
590408 P1 - 415,2 $\mu\text{g}/\text{m}^2$ Quai 4 voie 7 Au niveau de l'horloge sur Sol Revêtement : Revêtement bitumineux

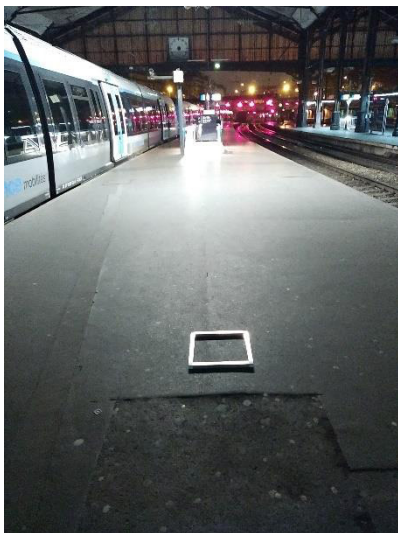
591035 P1 - 559,2 $\mu\text{g}/\text{m}^2$ Quai 7 milieu du quai entre les bancs et les escaliers vers le passage souterrain sur Sol Revêtement : Revêtement Bitumineux

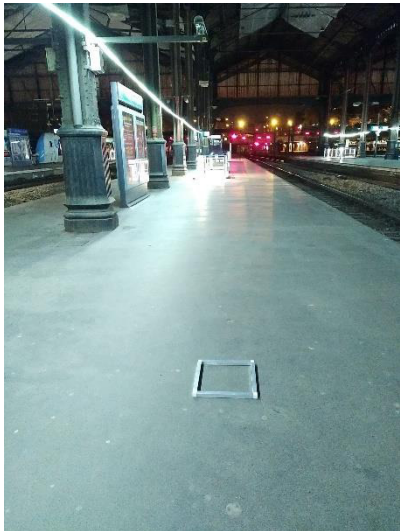
590311 P1 - 711,2 $\mu\text{g}/\text{m}^2$ Quai 8 – voie 15 Au niveau du banc En face des escaliers vers le passage souterrain sur Sol Revêtement : Revêtement bitumineux

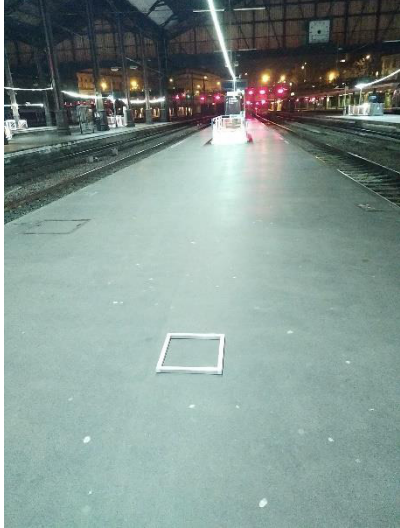
590626 P1 - 648,8 $\mu\text{g}/\text{m}^2$ Quai 10 voies 18-19 milieu du quai En face des escaliers vers le passage souterrain sur Sol Revêtement : Revêtement bitumineux

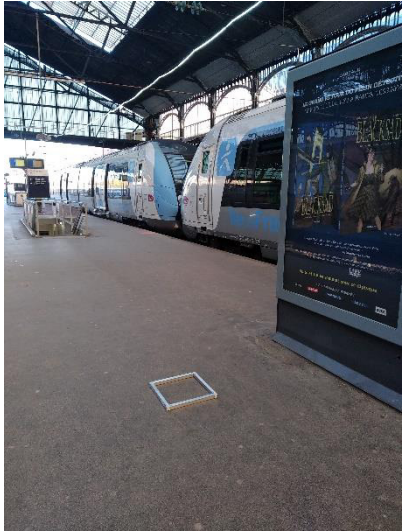
<p>590302 P1 - 933,6 $\mu\text{g}/\text{m}^2$ Quai 11 voies 20-21 Au niveau du panneau publicitaire en face des escaliers vers le passage souterrain sur Sol Revêtement : Revêtement bitumineux</p>

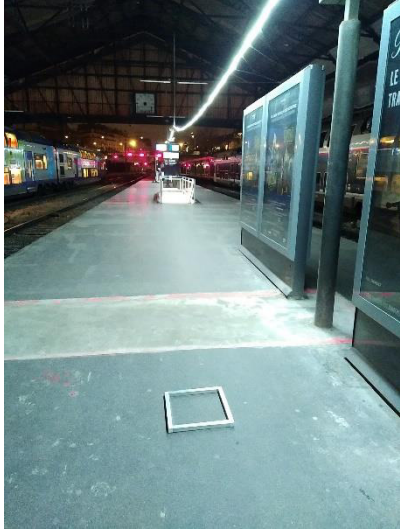
<p>590305 P1 -300,0 $\mu\text{g}/\text{m}^2$ Quai 11 voies 20 devant panneaux publicitaires en face des escaliers vers le passage souterrain sur Sol Revêtement : Revêtement bitumineux</p>

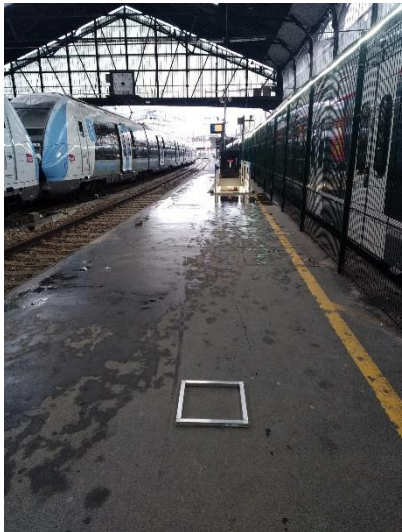
590611-P1 - 686,0 $\mu\text{g}/\text{m}^2$ Quai 12 voie 22 En face de l'escalier vers le passage souterrain sur Sol Revêtement : Revêtement bitumineux

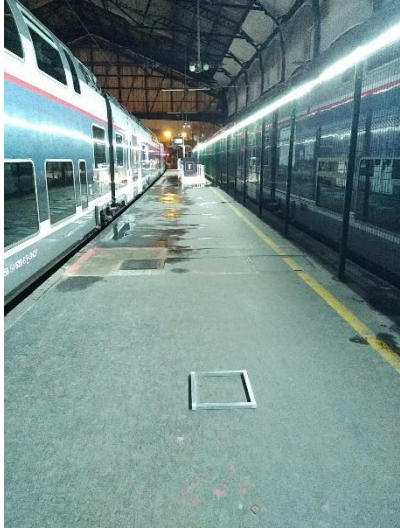
590614 P1 - 1 454,4 $\mu\text{g}/\text{m}^2$ Quai 12 voie 22 au milieu du quai En face des escaliers vers le passage souterrain sur Sol Revêtement : Revêtement bitumineux

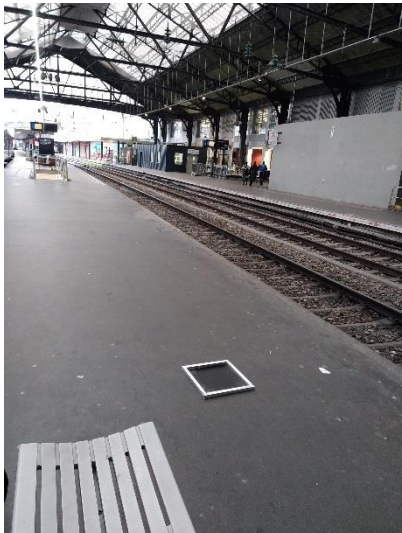
590296 P1 - 811,2 $\mu\text{g}/\text{m}^2$ Quai 14 voie 25-26 au niveau des bancs en face des escaliers vers le passage souterrain sur Sol Revêtement : Revêtement bitumineux
