GARE DE PARIS SAINT LAZARE

Prélèvements lingette

Travaux de rénovation des couvertures et de création d'un musée

**Rapport de localisation des résultats
de prélèvements surfaciques susceptibles de contenir du plomb
Mesures ponctuelles**

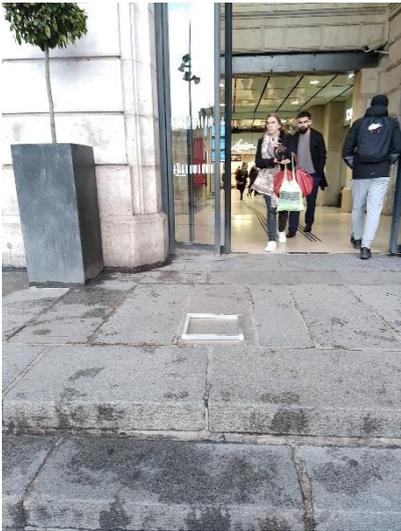
<p>P01 - 85,6 $\mu\text{g}/\text{m}^2$ R-1 -Parvis public Escalier principal cour Rome Voir plan et photographie sur Sol Revêtement : Dalle granit</p>

Concentration surfacique en plomb acido-soluble : 85,6 µg/m² (calcul effectué sur la base des données de prélèvement fournies par le client)

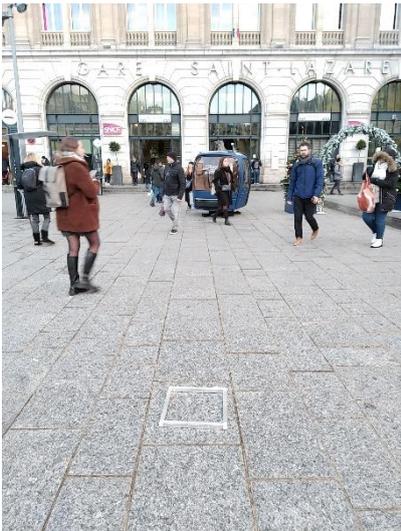
<p>P02 - 115,6 $\mu\text{g}/\text{m}^2$ R-1 -Parvis public Parvis cour Rome Voir plan et photographie sur Sol Revêtement : Dalle granit</p>

Concentration surfacique en plomb acido-soluble : 115,6 µg/m² (calcul effectué sur la base des données de prélèvement fournies par le client)

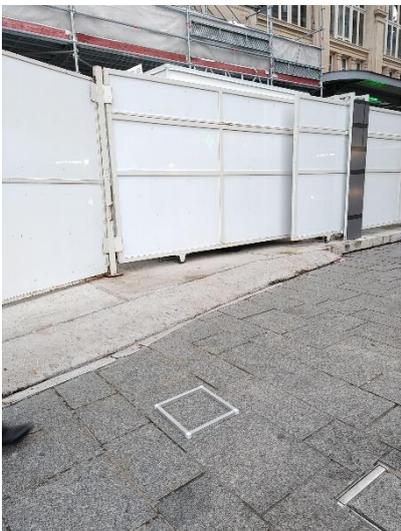
<p>P03 - 129,2 $\mu\text{g}/\text{m}^2$ R-1 -Parvis public devant zone logistique Voir plan et photographie sur Sol Revêtement : Dalle granit</p>

Concentration surfacique en plomb acido-soluble : 129,2 µg/m² (calcul effectué sur la base des données de prélèvement fournies par le client)

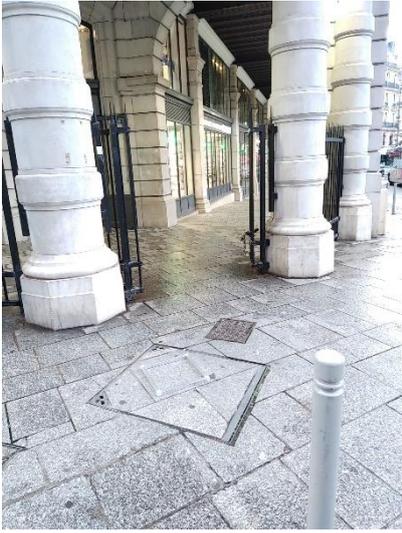
<p>P04 - 212,0 $\mu\text{g}/\text{m}^2$ R-1 -Parvis public Arrière hôtel Voir plan et photographie sur Sol Revêtement : Dalle granit</p>

Concentration surfacique en plomb acido-soluble : 212,0 µg/m² (calcul effectué sur la base des données de prélèvement fournies par le client)

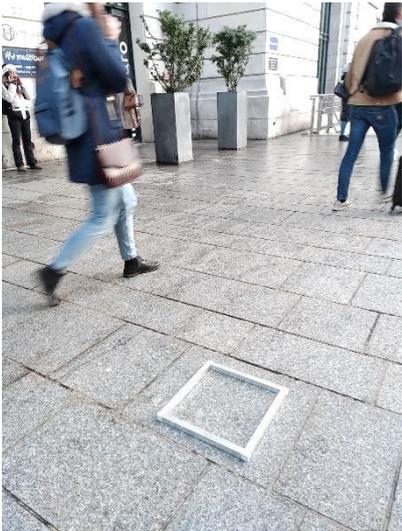
<p>P05 - 92,8 $\mu\text{g}/\text{m}^2$ R-1 -Parvis public devant entrée escalier D Voir plan et photographie sur Sol Revêtement : Dalle granit</p>

Concentration surfacique en plomb acido-soluble : 92,8 µg/m² (calcul effectué sur la base des données de prélèvement fournies par le client)
