# GARE DE PARIS SAINT LAZARE

Prélèvements lingette

Quais et Equipements sur les quais

**Rapport de localisation des résultats  
de prélèvements surfaciques susceptibles de contenir du plomb  
Mesures ponctuelles**

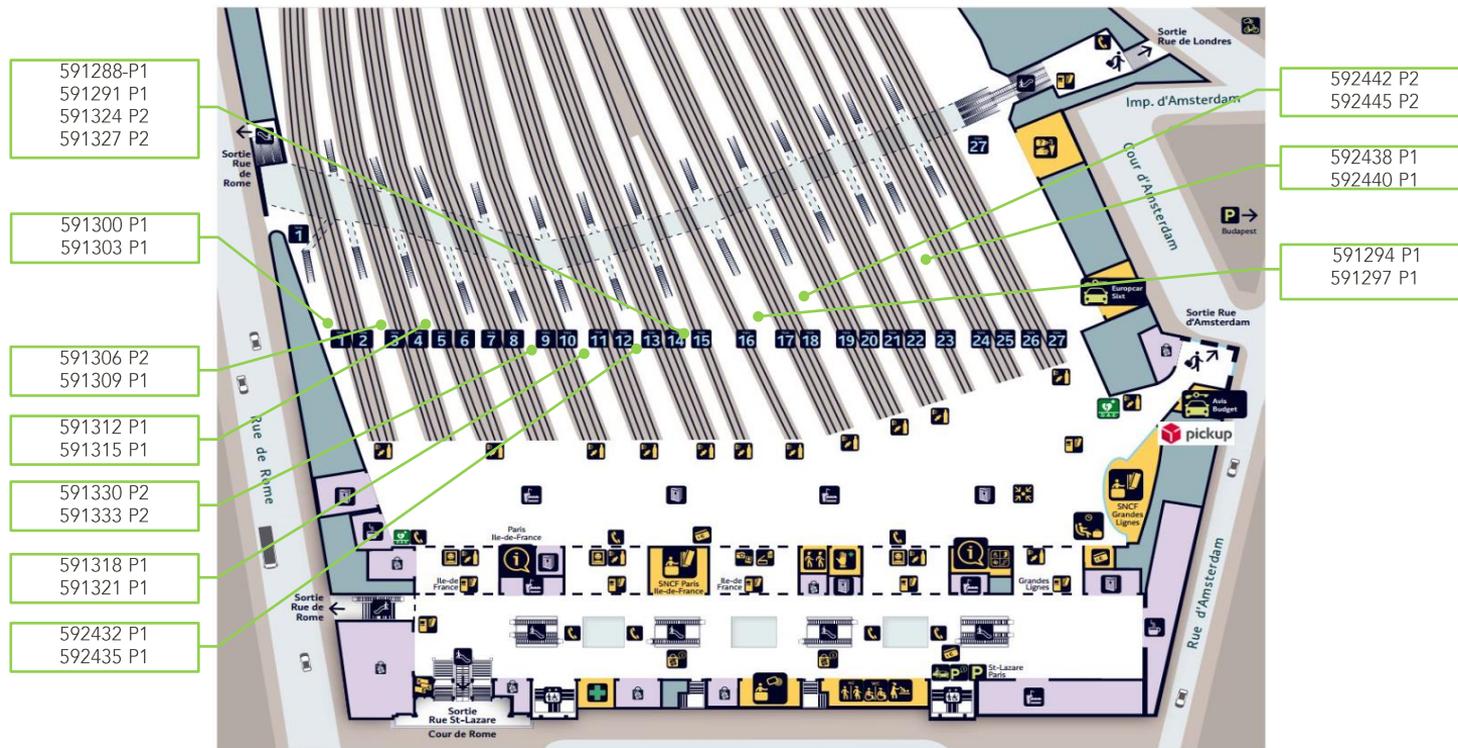
# Quai n°1 – 2 – 3 – 5 – 6 – 7 – 8 – 9 – 10 – 13

Mesures initiales					Après nettoyage, si nécessaire		
N° du prélèvement	Date du prélèvement	Prélèvement	Support du prélèvement	Résultat lingette (en µg/m²)	N° du prélèvement	Date du prélèvement	Résultat lingette (en µg/m²)
591288-P1	06/12/2023	Quai n°8 Voies 14/15	Revêtement bitumineux	2 222,4	591291 P1	07/12/2023	686,8
591294 P1	07/12/2023	Quai n°9 Voies 16/17	Revêtement bitumineux	1154	591297 P1	08/12/2023	237,6
591300 P1	11/12/2023	Quai n°1 Voie 1	Revêtement bitumineux	762	591303 P1	12/12/2023	540,8
591306 P2	12/12/2023	Quai n°2 Voies 2/3	Revêtement bitumineux	455,2	591309 P1	13/12/2023	314,8
591312 P1	13/12/2023	Quai n°3 Voies 4/5	Revêtement bitumineux	251,6	591315 P1	14/12/2023	90
591318 P1	18/12/2023	Quai n°6 Voies 10/11	Revêtement bitumineux	446,4	591321 P1	19/12/2023	79,6
591324 P2	19/12/2023	Quai n°8 Voies 14/15	Revêtement bitumineux	914,4	591327 P2	20/12/2023	490,8
592438 P1	20/12/2023	Quai n°13 Voies 23/24	Revêtement bitumineux	368,4	592440 P1	21/12/2023	248,8

592432 P1	26/12/2023	Quai n°7 Voies 12/13	Revêtement bitumineux	170,4	592435 P1	27/12/2023	54,8
591330 P2	27/12/2023	Quai n°5 Voies 8/9	Revêtement bitumineux	355,2	591333 P2	28/12/2023	130
592442 P2	28/12/2023	Quai n°10 Voies 18/19	Revêtement bitumineux	279,6	592445 P2	29/12/2023	352,8

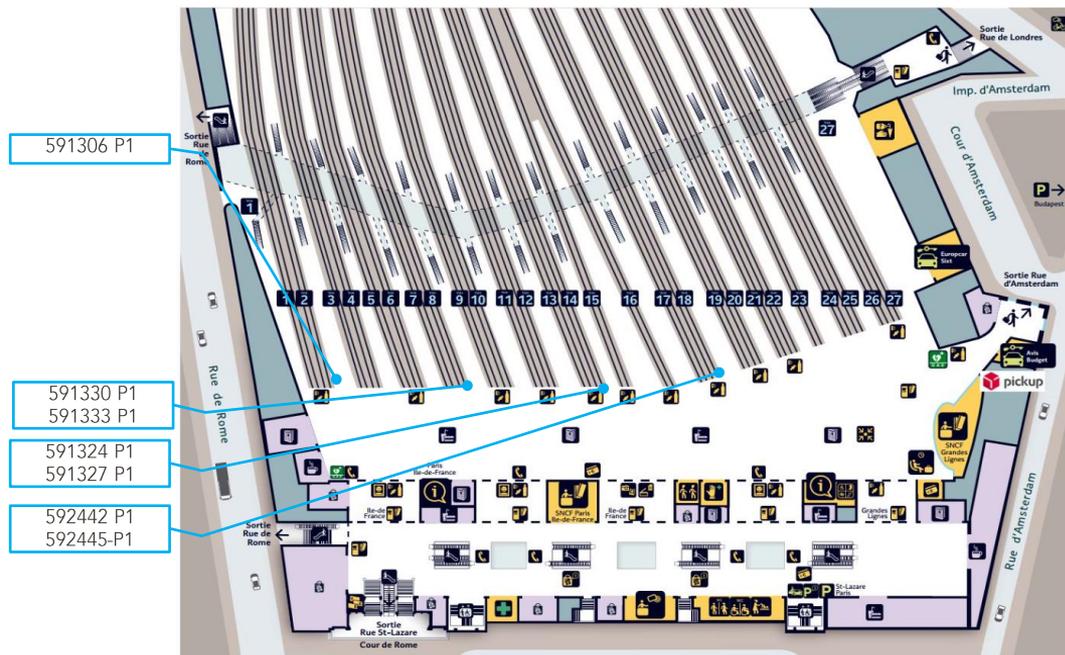
# Quais n°2 – 5 – 8 - 10

Mesures initiales					Après nettoyage, si nécessaire		
N° du prélèvement	Date du prélèvement	Prélèvement	Support du prélèvement	Résultat lingette (en $\mu\text{g}/\text{m}^2$ )	N° du prélèvement	Date du prélèvement	Résultat lingette (en $\mu\text{g}/\text{m}^2$ )
591306 P1	12/12/2023	Banc - Quai n°2 Voies 2/3	Acier galvanisé	153,2			
591324 P1	19/12/2023	PTS - Quai n°8 Voies 14/15	Métal	154,3	591327 P1	20/12/2023	39,8
591330 P1	27/12/2023	PTS - Quai n°5 Voies 8/9	Métal	27,4	591333 P1	28/12/2023	12,5
592442 P1	28/12/2023	PTS - Quai n°10 Voies 18/19	Métal	115,9	592445-P1	29/12/2023	193,2

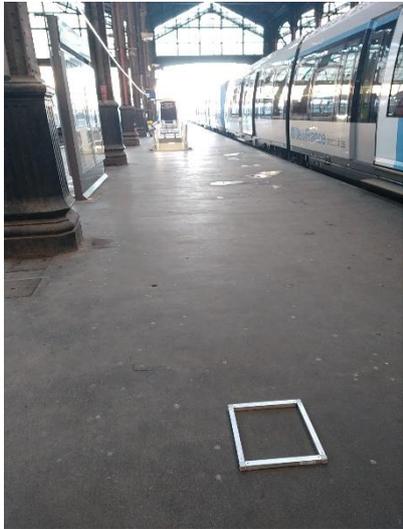
591288-P1 - 2 222,4 $\mu\text{g}/\text{m}^2$ Quai 8 voies 15 En face de l'accès vers le passage souterrain sur Sol Revêtement : Asphalte

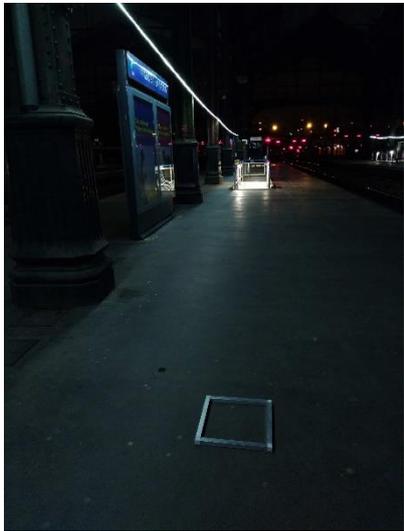
591291 P1 - 686,8 $\mu\text{g}/\text{m}^2$ Quai 8 - voie 15 devant le banc En face des escaliers vers le passage souterrain sur Sol Revêtement : Revêtement bitumineux

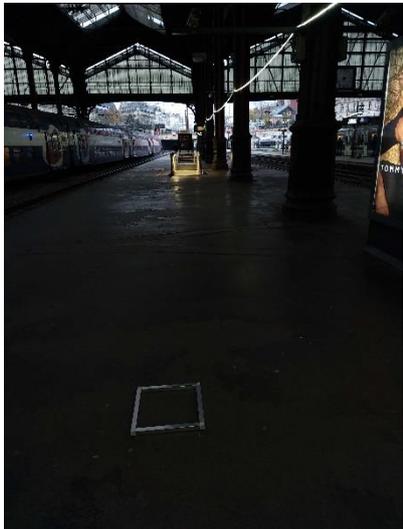
591294 P1 - 1 154,0 $\mu\text{g}/\text{m}^2$ Quai 9- voie 16 devant les panneaux publicitaires en face des escaliers vers le passage souterrain sur Sol Revêtement : Revêtement bitumineux

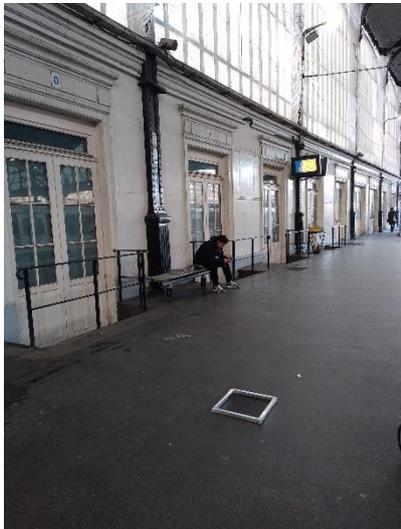
591300 P1 -762,0 $\mu\text{g}/\text{m}^2$ Quai 1 voie 1 En face de la porte O sur Sol Revêtement : Revêtement bitumineux

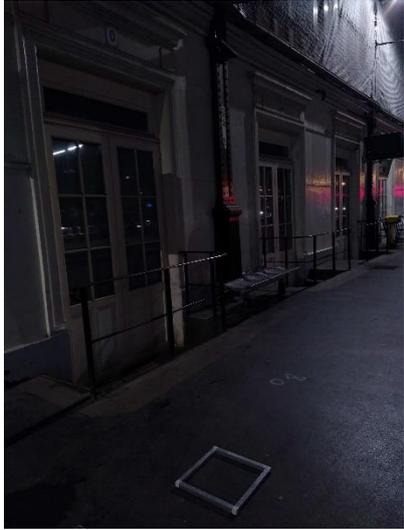
591303 P1 -540,8 $\mu\text{g}/\text{m}^2$ Quai -Quai Quai 1 voie 1 Devant la porte O sur Sol Revêtement : revêtement bitumineux

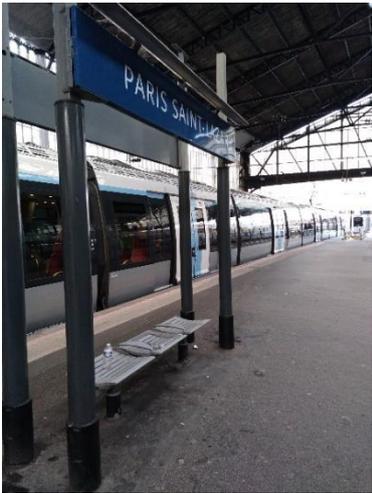
<p>591306 P1 - 153,2 <math>\mu\text{g}/\text{m}^2</math>                      Quai 2 voie 2                      Sur banc                      Revêtement : métal peint</p>

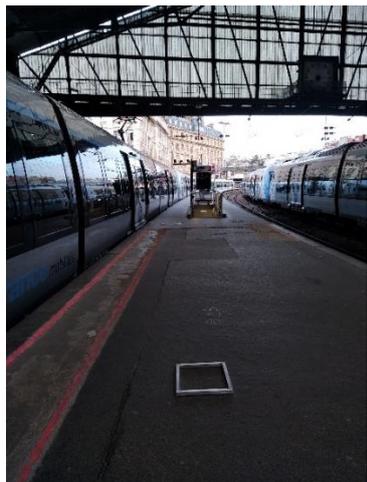
<p>591306 P2 - 455,2 <math>\mu\text{g}/\text{m}^2</math>                      Quai 2 voies 2/3                      en face de l'accès vers le passage                      souterrain                      sur Sol                      Revêtement :                      Revêtement bitumineux</p>

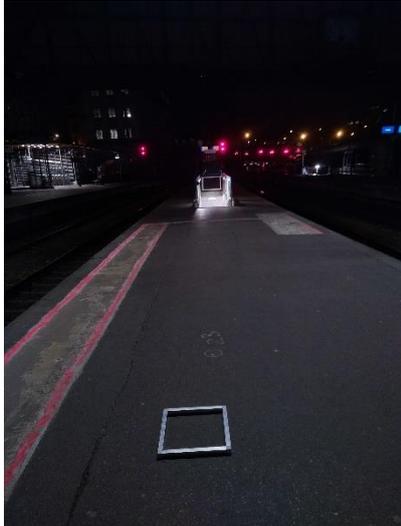
591309 P1 - 314,8 $\mu\text{g}/\text{m}^2$ Quai 2-voie 2 En face des escaliers vers le passage souterrain sur Sol Revêtement : Revêtement bitumineux

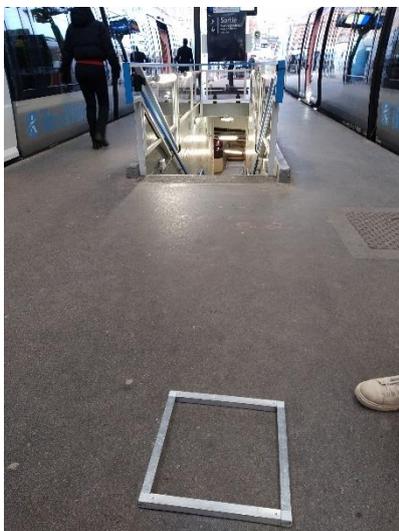
591312 P1 - 251,6 $\mu\text{g}/\text{m}^2$ Quai 3 - voies 4/5 En en face des escaliers le passage souterrain sur Sol Revêtement : Revêtement bitumineux

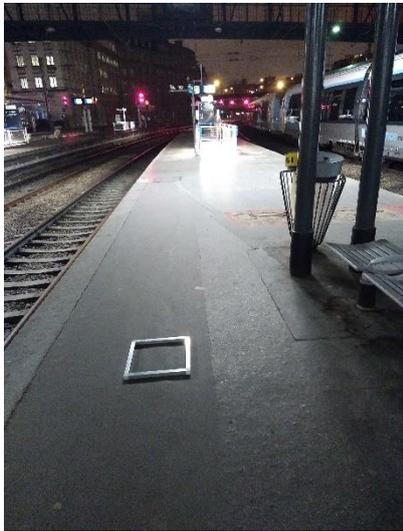
591315 P1 - 90,0 $\mu\text{g}/\text{m}^2$ Quai 3-voie 4 Devant le banc En face des escaliers vers le passage souterrain sur Sol Revêtement : Revêtement bitumineux

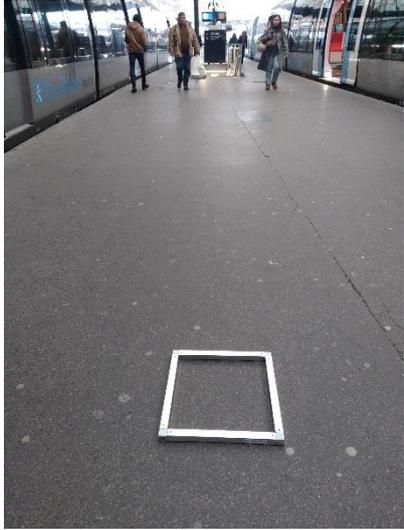
591318 P1 - 446,4 $\mu\text{g}/\text{m}^2$ Quai 6 voie 10/11 En face des escaliers vers le passage souterrain sur Sol Revêtement : Revêtement bitumineux

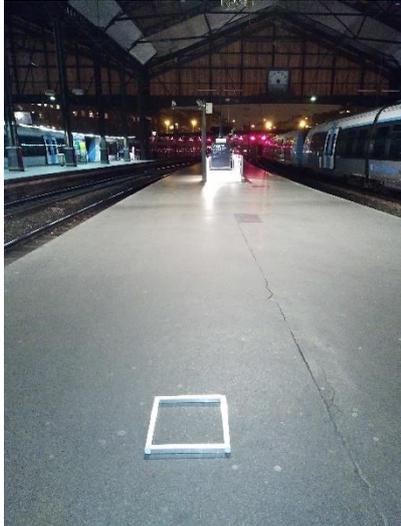
591321 P1 -79,6 $\mu\text{g}/\text{m}^2$ Quai 6-voie 10 Face des escaliers vers le passage souterrain sur Sol Revêtement : Revêtement bitumineux

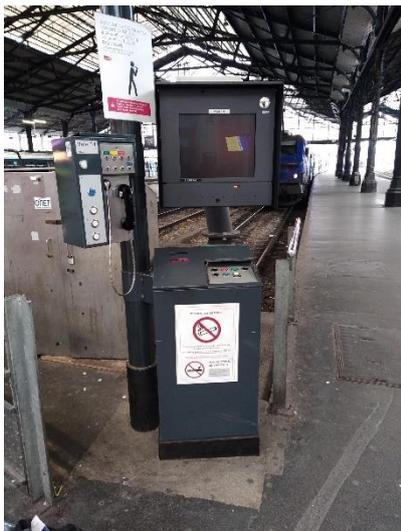
<p>591324 P1 - 154,3 <math>\mu\text{g}/\text{m}^2</math>                      Quai -Quai 8                      Quai 8 voies 14/15                      sur les commandes du PTS/côté                      voie14                      sur Element                      Revêtement : Métal/plastique</p>

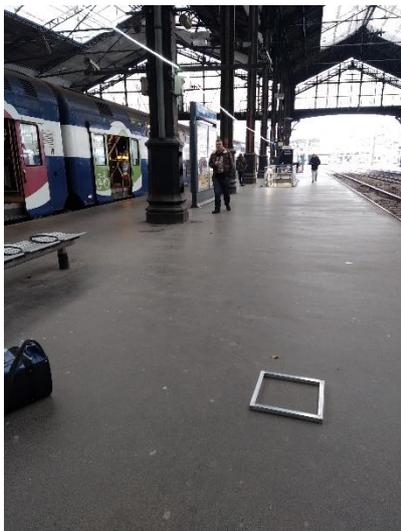
<p>591324 P2 - 914,4 <math>\mu\text{g}/\text{m}^2</math>                      Quai -Quai 8                      Quai 8 voies 14/15                      à côté banc                      sur Sol                      Revêtement : Revêtement                      bitumineux</p>

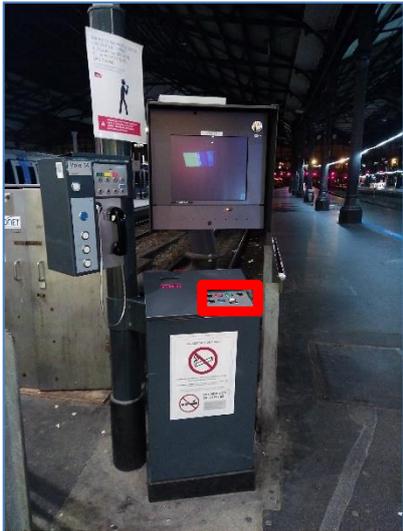
<p>591327 P1 - 39,8 <math>\mu\text{g}/\text{m}^2</math>                      Quai 8 voie 14 sur les commandes du PTS sur Élément                      Revêtement : Métal/plastique</p>

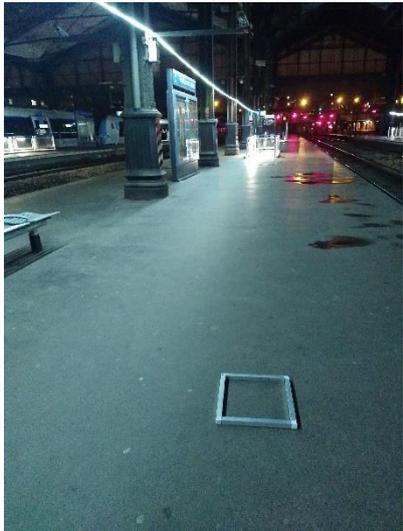
<p>591327 P2 - 490,8 <math>\mu\text{g}/\text{m}^2</math>                      Quai 8 voie 15 à côté du banc sur Sol                      Revêtement : Revêtement bitumineux</p>

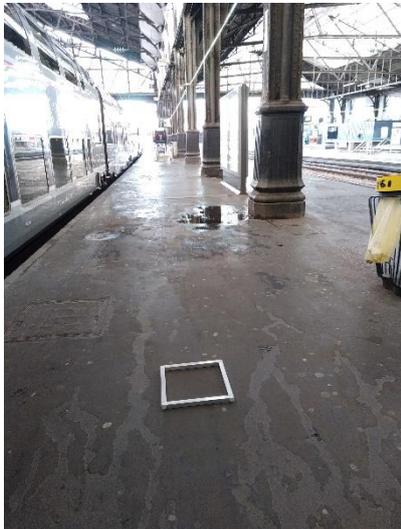
592438 P1 - 368,4 $\mu\text{g}/\text{m}^2$ Quai 13-voie 23 Devant les poubelles En face des escaliers vers le passage souterrain sur Sol Revêtement : Revêtement bitumineux

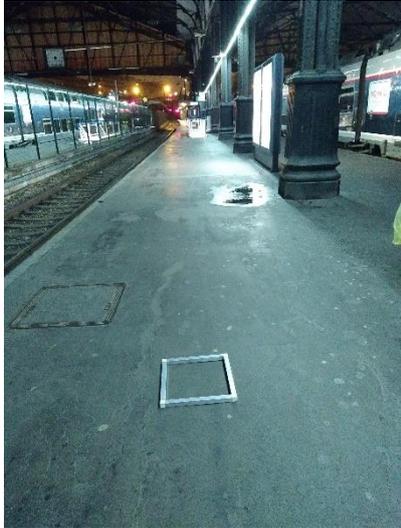
592440 P1 -248,8 $\mu\text{g}/\text{m}^2$ Quai -Quai Quai 13-voies 23-24 Devant les poubelles-face escalier passage souterrain-côté voie 23 sur Sol Revêtement : Revêtement bitumineux

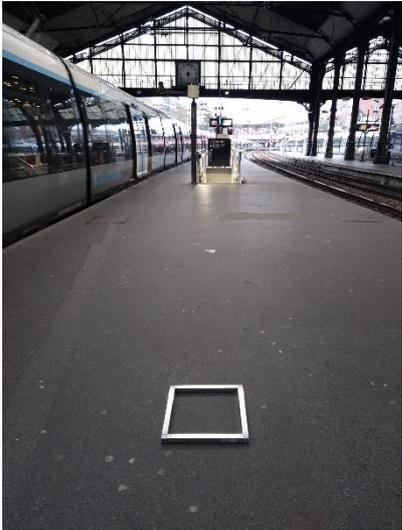
<p>592432 P1 -170,4 <math>\mu\text{g}/\text{m}^2</math> Quai -Quai Quai 7 voies 12/13 En face de la sortie Rue de Rome Rue de Londres sur Sol Revêtement : Revêtement bitumineux</p>

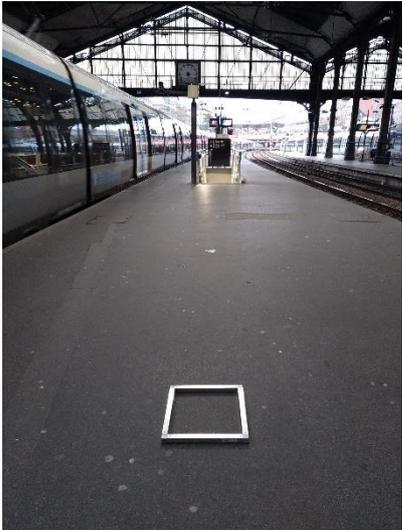
<p>592432 P1 -170,4 <math>\mu\text{g}/\text{m}^2</math> Quai -Quai Quai 7 voies 12/13 En face de la sortie Rue de Rome Rue de Londres sur Sol Revêtement : Revêtement bitumineux</p>

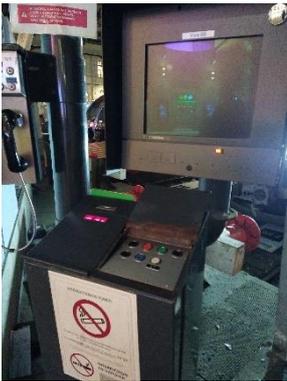
591330 P1 -27,4 $\mu\text{g}/\text{m}^2$ Quai -Quai 5 Quai 5 voies 8/9 Sur les commandes du PTS/côté voie8 sur Element Revêtement : Métal/plastique

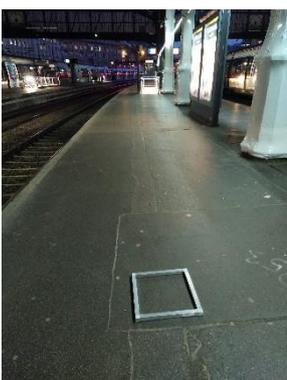
591330 P2 -355,2 $\mu\text{g}/\text{m}^2$ Quai -Quai 5 Quai 5 voies 8/9 à côté banc sur Sol Revêtement : Revêtement bitumineux

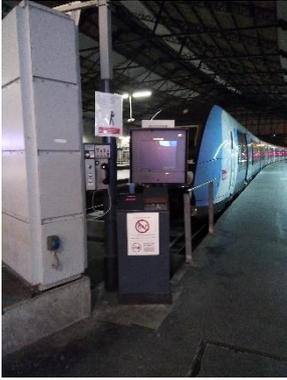
<p>591333 P1 - &lt; 28,4 <math>\mu\text{g}/\text{m}^2</math>                      Quai 5 voie 8                      PTS                      Sur les commandes                      Revêtement : Métal/plastique</p>

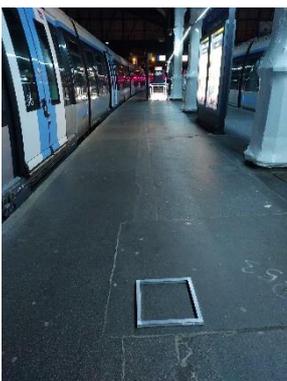
<p>591333 P2 - 130,0 <math>\mu\text{g}/\text{m}^2</math>                      Quai 5 voie 8                      à côté du banc                      sur Sol                      Revêtement : Revêtement bitumineux</p>

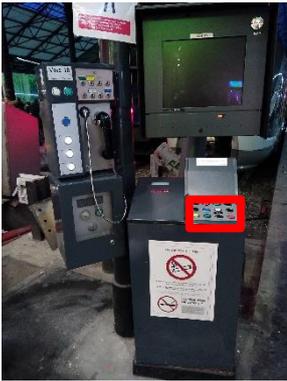
592442 P1 - 115,9 $\mu\text{g}/\text{m}^2$ Quai 10 voie 18 Sur les commandes du PTS Revêtement : Métal/plastique

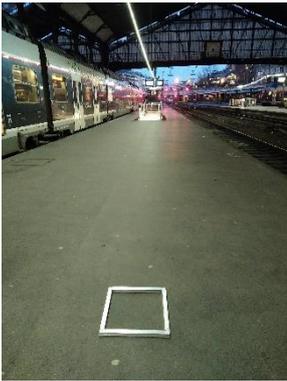
592442 P2 - 279,6 $\mu\text{g}/\text{m}^2$ Quai 10 voies 18/19 En face des escaliers vers le passage souterrain sur Sol Revêtement : Revêtement bitumineux

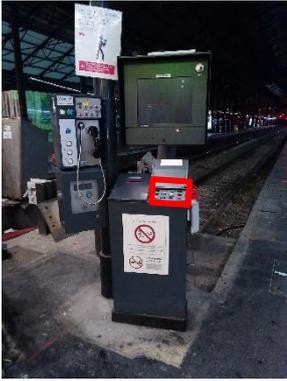
<p>592445 P1 - 193,2 <math>\mu\text{g}/\text{m}^2</math>                      Quai 10 voie 18                      Sur les commandes du PTS                      Revêtement : Métal/plastique</p>

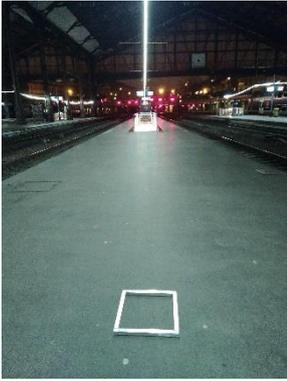
<p>592445 P2 - 352,8 <math>\mu\text{g}/\text{m}^2</math>                      Quai 10 voies 18/19                      En face des escaliers vers le passage souterrain sur Sol                      Revêtement : Revêtement bitumineux</p>
