GARE DE PARIS SAINT LAZARE

Prélèvements lingette

**Rapport de localisation des résultats
de prélèvements surfaciques susceptibles de contenir du plomb
Mesures ponctuelles**

Parvis Zone Public

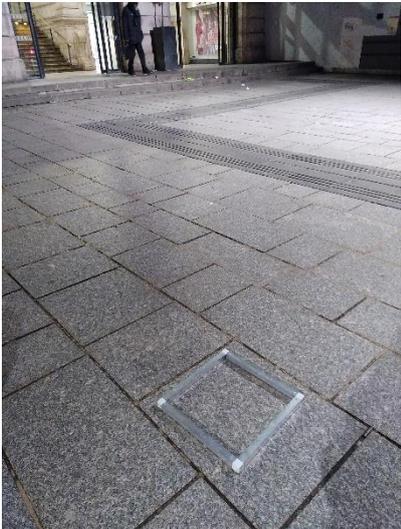
<p>591837-P02 - 40,4 $\mu\text{g}/\text{m}^2$ Parvis public Parvis cour Rome Voir plan et photographies sur Sol Revêtement : Dalle granit</p>

Concentration surfacique en plomb acido-soluble : 40,4 µg/m² (calcul effectué sur la base des données de prélèvement fournies par le client)

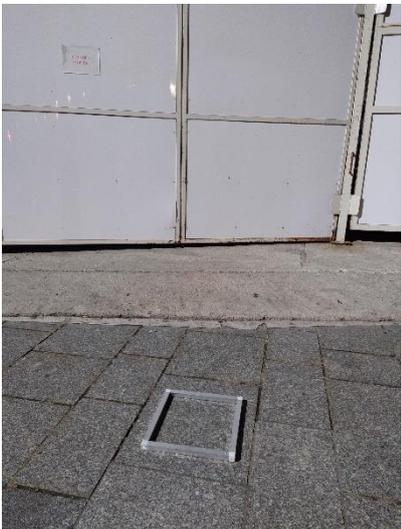
<p>591837-P03 - 31,6 $\mu\text{g}/\text{m}^2$ Parvis public devant zone logistique Voir plan et photographies sur Sol Revêtement : Dalle granit</p>

Concentration surfacique en plomb acido-soluble : 31,6 µg/m² (calcul effectué sur la base des données de prélèvement fournies par le client)

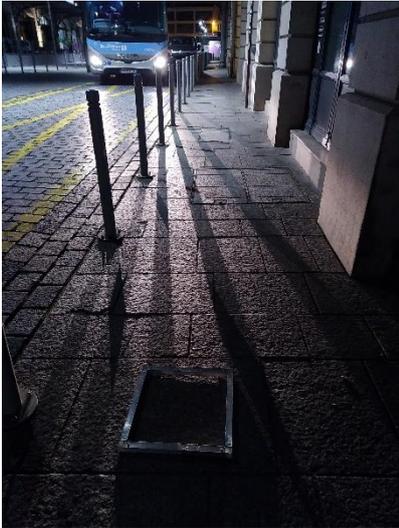
<p>591837-P04 -89,2 $\mu\text{g}/\text{m}^2$ Parvis public Arrière hôtel Voir plan et photographies sur Sol Revêtement : Dalle granit</p>

Concentration surfacique en plomb acido-soluble : 89,2 µg/m² (calcul effectué sur la base des données de prélèvement fournies par le client)

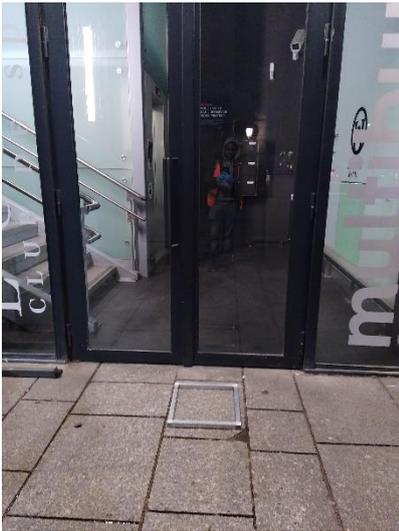
<p>591837-P05 - 252,0 $\mu\text{g}/\text{m}^2$ Parvis public devant entrée escalier D Voir plan et photographies sur Sol Revêtement : Dalle granit</p>

Concentration surfacique en plomb acido-soluble : 252,0 µg/m² (calcul effectué sur la base des données de prélèvement fournies par le client)
