GARE DE PARIS SAINT LAZARE

Prélèvements lingette

Travaux de rénovation des couvertures et de création d'un musée

**Rapport de localisation des résultats
de prélèvements surfaciques susceptibles de contenir du plomb
Mesures ponctuelles**

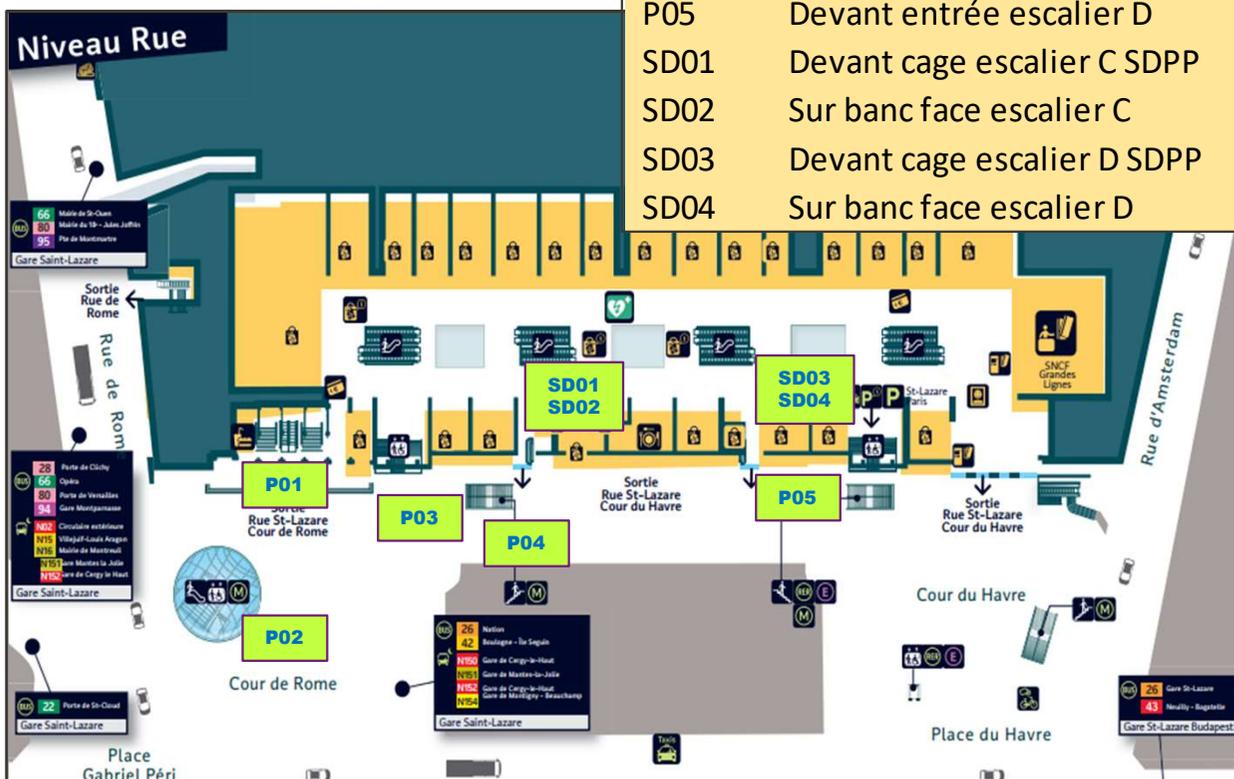
PARVIS

Prélèvement (en $\mu\text{g}/\text{m}^2$)		03/01/24	27/12/23	20/12/23	13/12/23	06/12/23	29/11/23
P01	Escalier principal cour Rome	pluie	401	188	496	87	86
P02	Parvis cour Rome	pluie	40	93	169	185	116
P03	Devant zone logistique	pluie	32	90	329	88	129
P04	Arrière hôtel	pluie	89	319	178	pluie	212
P05	Devant entrée escalier D	pluie	252	322	426	87	93
SD01	Devant cage escalier C SDPP	78	-	27	68	20	-
SD02	Sur banc face escalier C	<10	-	<10	<10	<10	-
SD03	Devant cage escalier D SDPP	39	-	24	34	12	-
SD04	Sur banc face escalier D	<10	-	<10	<10	<10	-

1000 $\mu\text{g}/\text{m}^2$ = Seuil du code de la santé publique applicable aux immeubles d'habitation fréquentés régulièrement par les mineurs ou les femmes enceintes

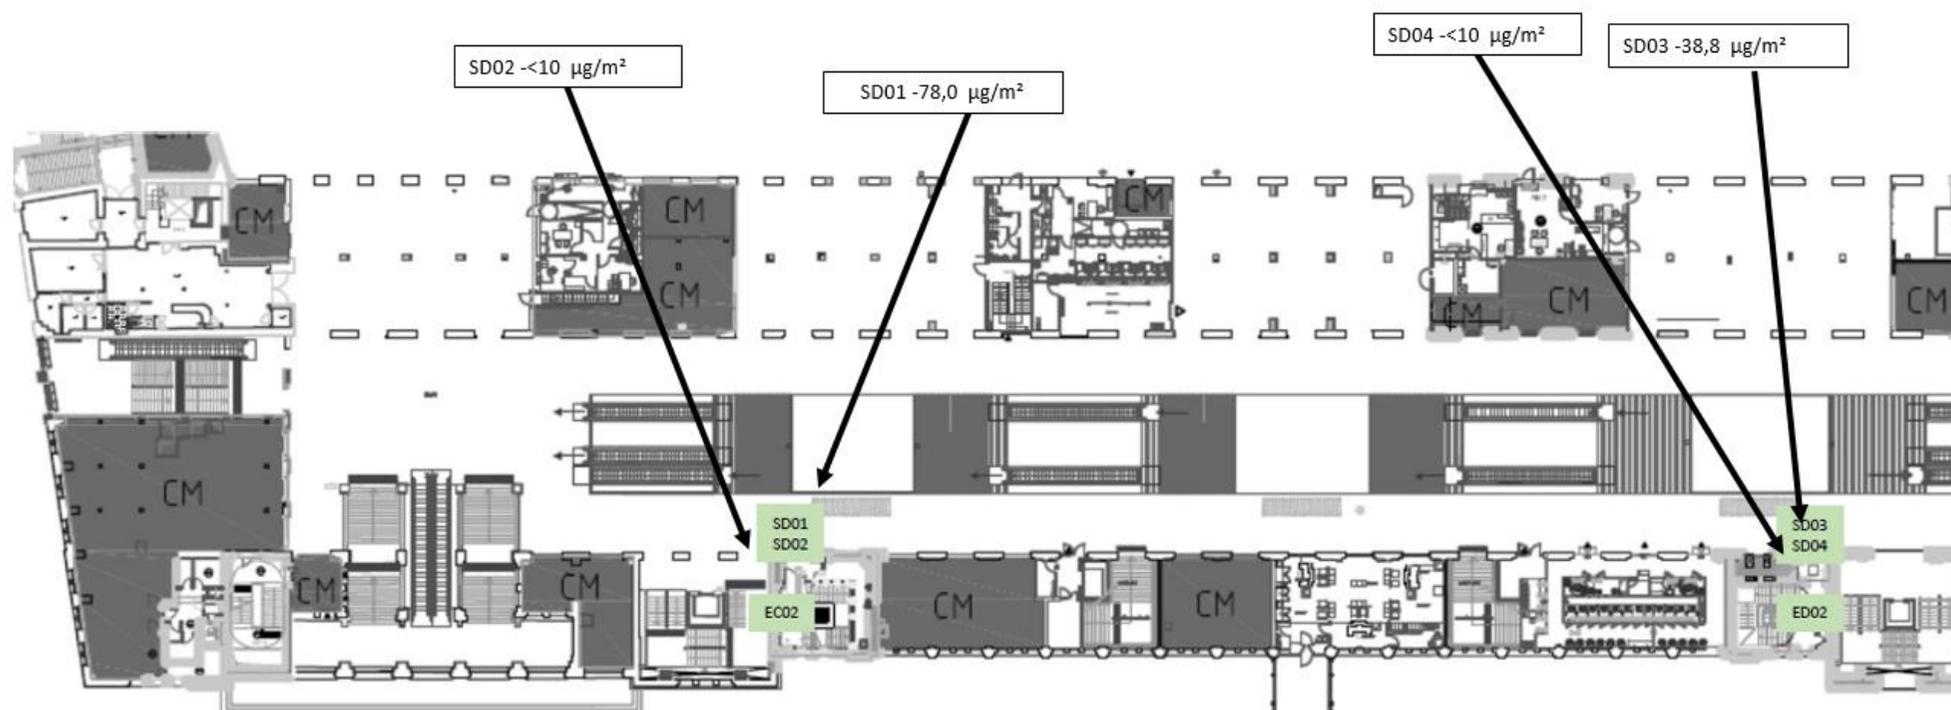
Salle des pas perdus RdC

N° de prel	Etage	Localisation	Heure	Revêtement	Superficie de prélèvement	Remarque	Concentration en plomb $\mu\text{g}/\text{m}^2$
SD01	RDC	Salle des pas perdus Devant cage escalier C Voir plan et photographies sur Sol	7H15	Carrelage	0,1m ²	-	78,0
SD02	RDC	Salle des pas perdus Banc face escalier C Voir plan et photographies sur Banc	7H17	Bois	0,1m ²	-	< 10,0
SD03	RDC	Salle des pas perdus Devant cage escalier D Voir plan et photographies sur Sol	7H19	Carrelage	0,1m ²	-	38,8
SD04	RDC	Salle des pas perdus Banc face escalier D Voir plan et photographies sur Banc	7H21	Bois	0,1m ²	-	< 10,0

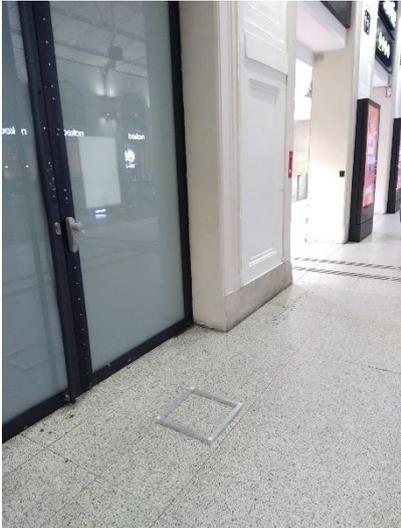
<p>SD01 - 78,0 $\mu\text{g}/\text{m}^2$ RDC – Salle des pas perdus Devant cage escalier C SDPP Voir plan et photographies sur Sol Revêtement : Carrelage</p>

Concentration surfacique en plomb acido-soluble : 78,0 µg/m² (calcul effectué sur la base des données de prélèvement fournies par le client)

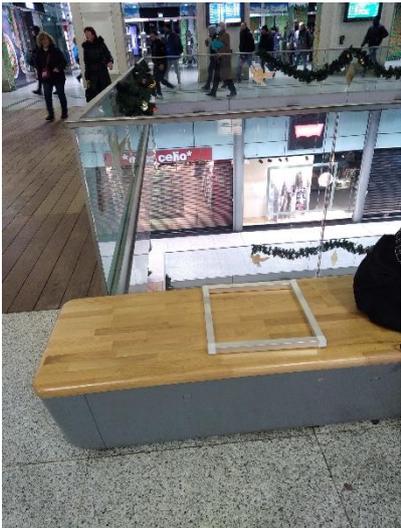
<p>SD02 - <10 $\mu\text{g}/\text{m}^2$ RDC – Salle des pas perdus Banc En face escalier C Voir plan et photographies sur Banc Revêtement : Bois</p>

Concentration surfacique en plomb acido-soluble : <10,0 µg/m² (calcul effectué sur la base des données de prélèvement fournies par le client)

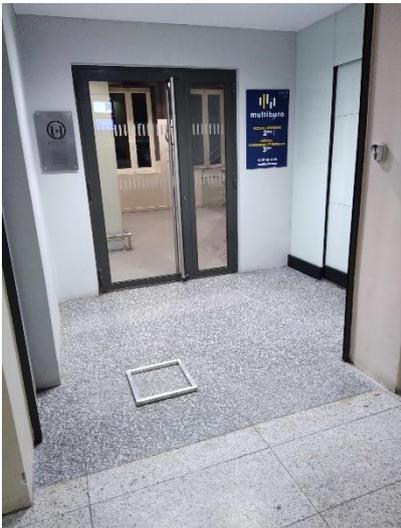
<p>SD03 - 38,8 $\mu\text{g}/\text{m}^2$ RDC – Salle des pas perdus Devant cage escalier D Voir plan et photographies sur Sol Revêtement : Carrelage</p>

Concentration surfacique en plomb acido-soluble : 38,8 µg/m² (calcul effectué sur la base des données de prélèvement fournies par le client)

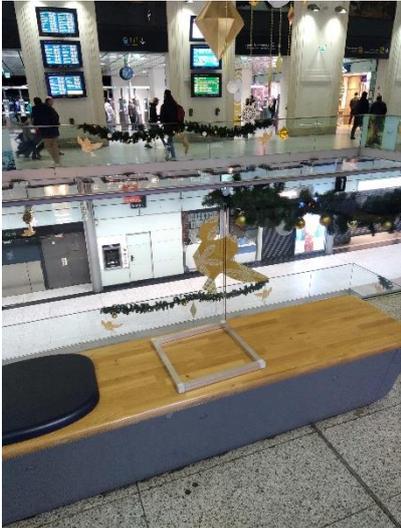
<p>SD04 - <10 µg/m² RDC – Salle des pas perdus Banc En face escalier D Voir plan et photographies sur Banc Revêtement : Bois</p>

Concentration surfacique en plomb acido-soluble : <10,0 µg/m² (calcul effectué sur la base des données de prélèvement fournies par le client)
