# GARE DE PARIS SAINT LAZARE

Prélèvements lingette

**Rapport de localisation des résultats  
de prélèvements surfaciques susceptibles de contenir du plomb  
Mesures ponctuelles**

**Parvis Public**

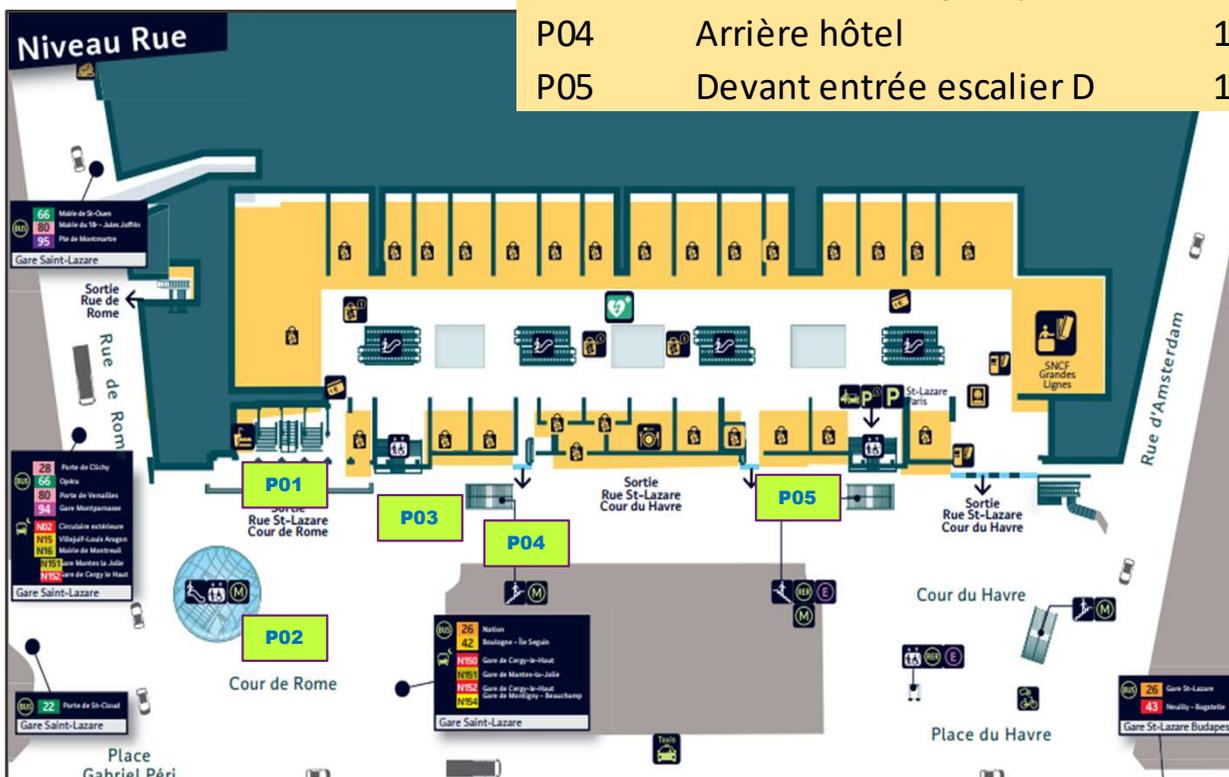
Prélèvement (en $\mu\text{g}/\text{m}^2$ )		10/01/24	03/01/24	27/12/23	20/12/23	13/12/23	06/12/23
P01	Escalier principal cour Rome	91	pluie	401	188	496	87
P02	Parvis cour Rome	79	pluie	40	93	169	185
P03	Devant zone logistique	113	pluie	32	90	329	88
P04	Arrière hôtel	165	pluie	89	319	178	pluie
P05	Devant entrée escalier D	162	pluie	252	322	426	87

1000  $\mu\text{g}/\text{m}^2$  = Seuil du code de la santé publique applicable aux immeubles d'habitation fréquentés régulièrement par les mineurs ou les femmes enceintes

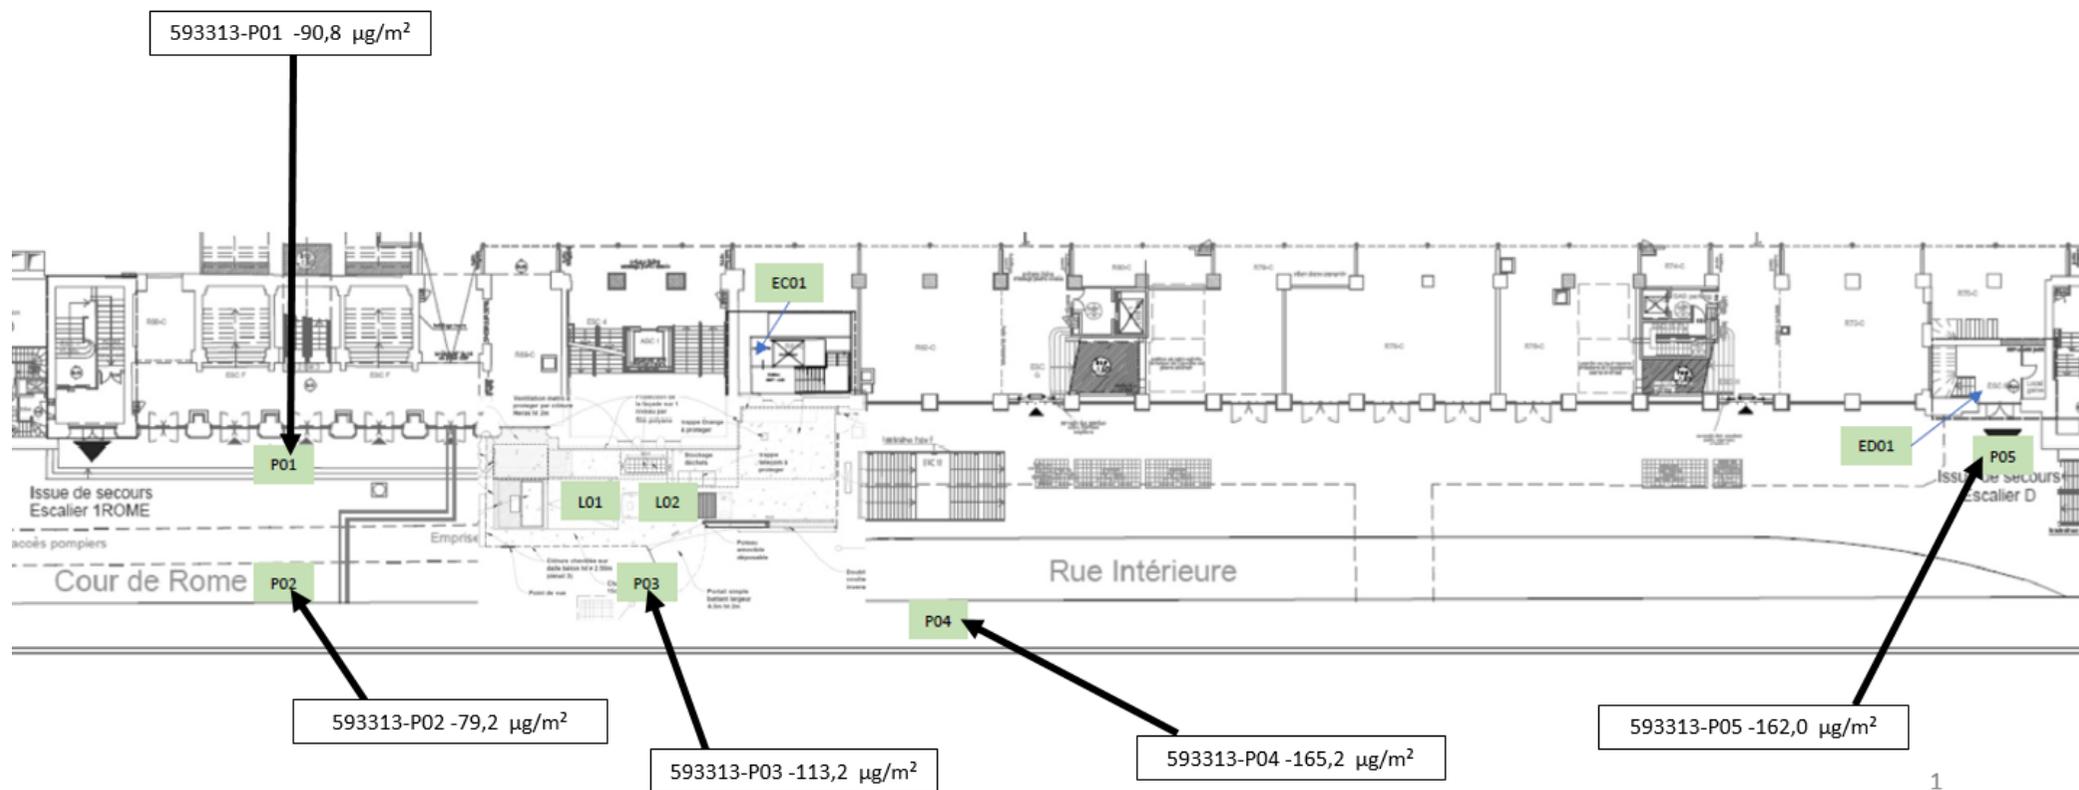
N° de prel	Etage	Localisation	Heure	Revêtement	Superficie de prélèvement	Remarque	Concentration en plomb µg/m²
593313-P01	Parvis	Parvis public Escalier principal cour Rome Voir plan et photographie sur Sol	8h51	Dalle granite	0,1m²	-	90,8
593313-P02	Parvis	Parvis public Parvis cour Rome Voir plan et photographie sur Sol	8h49	Dalle granite	0,1m²	-	79,2
593313-P03	Parvis	Parvis public devant zone logistique Voir plan et photographie sur Sol	8h47	Dalle granite	0,1m²	-	113,2
593313-P04	Parvis	Parvis public Arrière de l'hôtel Voir plan et photographie sur Sol	8h53	Dalle granite	0,1m²	-	165,2
593313-P05	Parvis	Parvis public devant entrée escalier D Voir plan et photographie sur Sol	8h55	Dalle granite	0,1m²	-	162,0

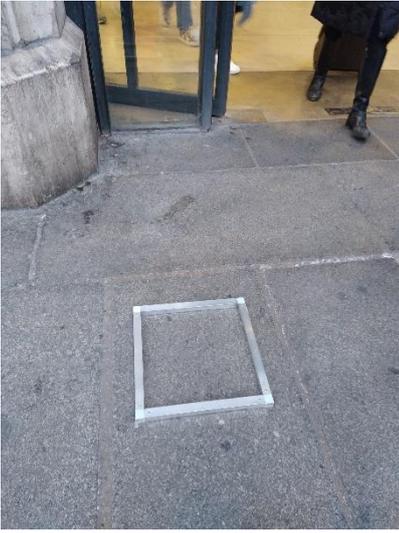
<p>593313-P01 - 90,8 <math>\mu\text{g}/\text{m}^2</math> Parvis public Escalier principal cour Rome Voir plan et photographie sur Sol Revêtement : Dalle granite</p>

**Concentration surfacique en plomb acido-soluble : 90,8 µg/m<sup>2</sup> (calcul effectué sur la base des données de prélèvement fournies par le client)**

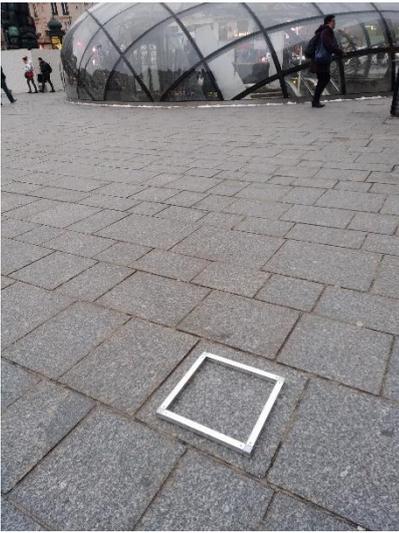
<p>593313-P02 - 79,2 <math>\mu\text{g}/\text{m}^2</math> Parvis public Parvis cour Rome Voir plan et photographie sur Sol Revêtement : Dalle granite</p>

**Concentration surfacique en plomb acido-soluble : 79,2 µg/m<sup>2</sup> (calcul effectué sur la base des données de prélèvement fournies par le client)**

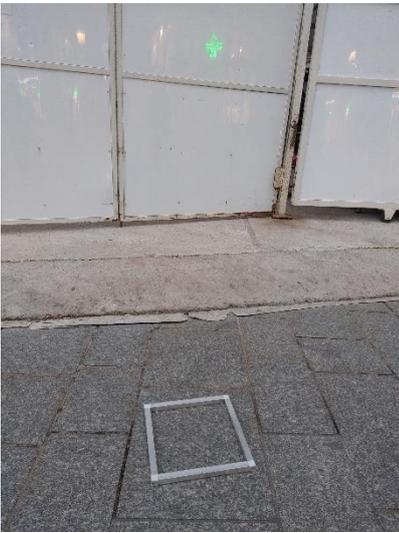
<p>593313-P03 - 113,2 <math>\mu\text{g}/\text{m}^2</math> Parvis public devant zone logistique Voir plan et photographie sur Sol Revêtement : Dalle granite</p>

**Concentration surfacique en plomb acido-soluble : 113,2 µg/m<sup>2</sup> (calcul effectué sur la base des données de prélèvement fournies par le client)**

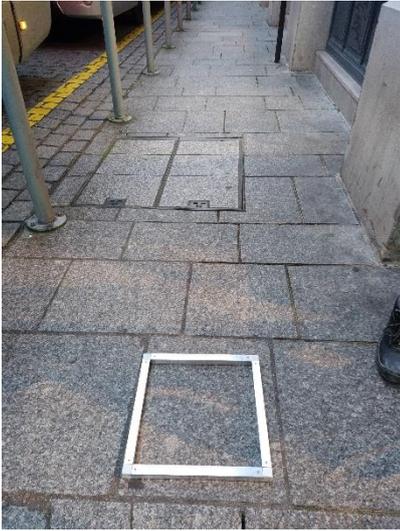
<p>593313-P04 - 165,2 <math>\mu\text{g}/\text{m}^2</math> Parvis public Arrière de l'hôtel Voir plan et photographie sur Sol Revêtement : Dalle granite</p>

**Concentration surfacique en plomb acido-soluble : 165,2 µg/m<sup>2</sup> (calcul effectué sur la base des données de prélèvement fournies par le client)**

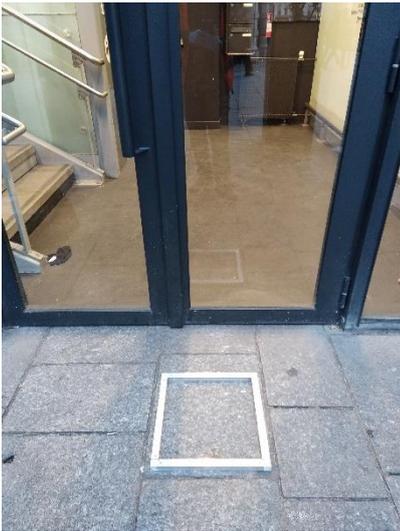
<p>593313-P05 -162,0 <math>\mu\text{g}/\text{m}^2</math> Parvis public devant entrée escalier D Voir plan et photographie sur Sol Revêtement : Dalle granite</p>

**Concentration surfacique en plomb acido-soluble : 162,0 µg/m<sup>2</sup> (calcul effectué sur la base des données de prélèvement fournies par le client)**
