# GARE DE PARIS SAINT LAZARE

Prélèvements lingette – 18 janvier 2024

# Travaux de rénovation des couvertures et de création d'un musée

**Rapport de localisation des résultats  
de prélèvements surfaciques susceptibles de contenir du plomb  
Mesures ponctuelles**

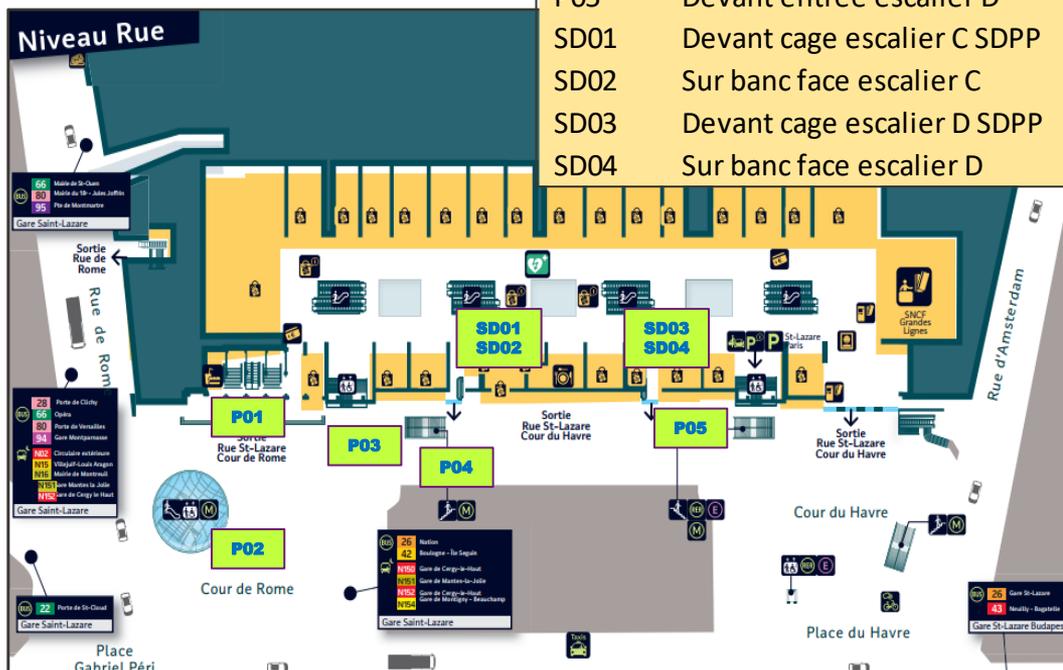
# PARVIS

Prélèvement (en  $\mu\text{g}/\text{m}^2$ )

18/01/24 10/01/24 03/01/24 27/12/23 20/12/23 13/12/23

P01	Escalier principal cour Rome	240	91	pluie	401	188	496
P02	Parvis cour Rome	pluie	79	pluie	40	93	169
P03	Devant zone logistique	pluie	113	pluie	32	90	329
P04	Arrière hôtel	pluie	165	pluie	89	319	178
P05	Devant entrée escalier D	pluie	162	pluie	252	322	426
SD01	Devant cage escalier C SDPP	<10	-	78	-	27	68
SD02	Sur banc face escalier C	<10	-	<10	-	<10	<10
SD03	Devant cage escalier D SDPP	<10	-	39	-	24	34
SD04	Sur banc face escalier D	<10	-	<10	-	<10	<10

1000  $\mu\text{g}/\text{m}^2$  = Seuil du code de la santé publique applicable aux immeubles d'habitation fréquentés régulièrement par les mineurs ou les femmes enceintes

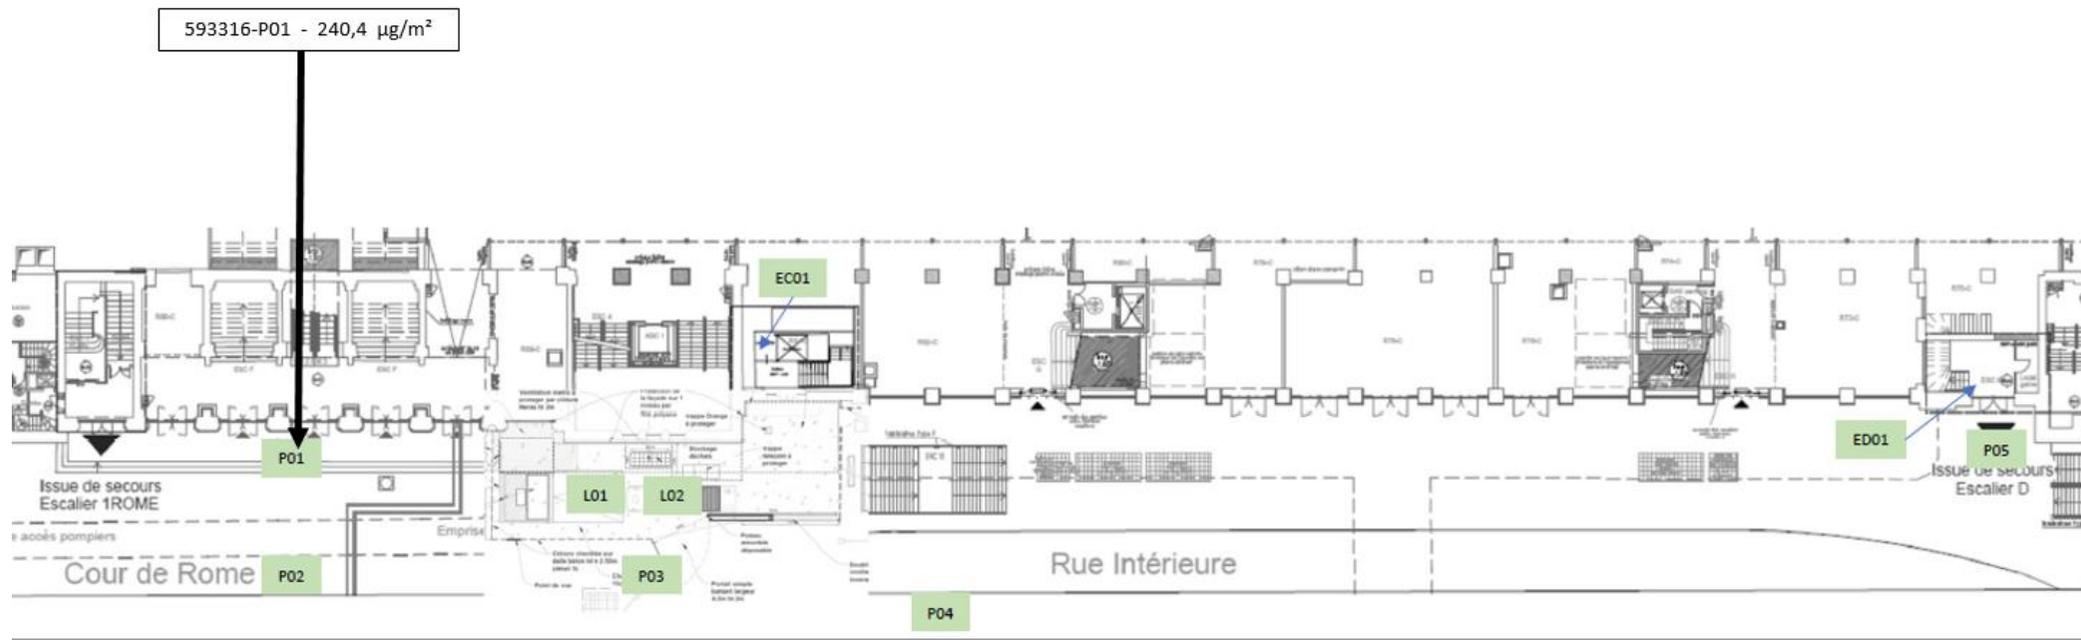
N° de prel	Etage	Localisation	Heure	Revêtement	Superficie de prélèvement	Remarque	Concentration en plomb µg/m²
593316-P01	Parvis	Parvis public Escalier principal cour Rome Voir plan et photographies sur Sol	6h07	dalle granite	0,1m²	-	240,4
593316-SD01	RDC	RdC salle pas perdus Devant cage escalier C Voir plan et photographies sur Sol	6h02	Carrelage	0,1m²	-	<10,0
593316-SD02	RDC	RdC salle pas perdus Banc en face escalier C Voir plan et photographies sur Banc	6h05	similicuir	0,1m²	-	<10,0
593316-SD03	RDC	RdC salle pas perdus Devant cage escalier D Voir plan et photographies sur Sol	5h59	Carrelage	0,1m²	-	<10,0
593316-SD04	RDC	RdC salle pas perdus Banc en face escalier D Voir plan et photographies sur Banc	5h53	similicuir	0,1m²	-	<10,0

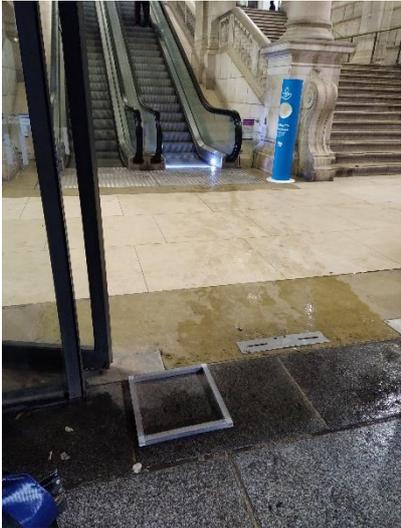
<p>593316-P01 - 240,4 <math>\mu\text{g}/\text{m}^2</math> Parvis public Escalier principal cour Rome Voir plan et photographies sur Sol Revêtement : dalle granite</p>

**Concentration surfacique en plomb acido-soluble : 240,4 µg/m<sup>2</sup> (calcul effectué sur la base des données de prélèvement fournies par le client)**

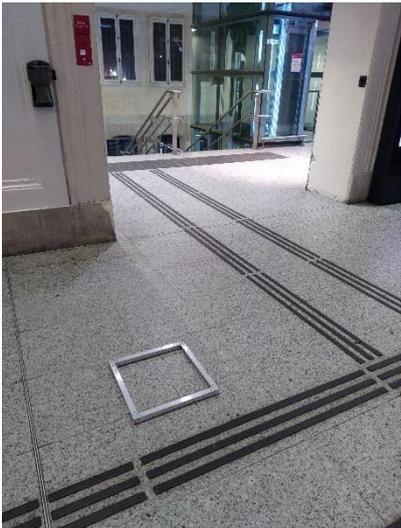
<p>593316-SD01 - &lt;10,0 <math>\mu\text{g}/\text{m}^2</math> RDC -RdC salle pas perdus Devant cage escalier C Voir plan et photographies sur Sol Revêtement : Carrelage</p>

**Concentration surfacique en plomb acido-soluble : <10,0 µg/m<sup>2</sup> (calcul effectué sur la base des données de prélèvement fournies par le client)**

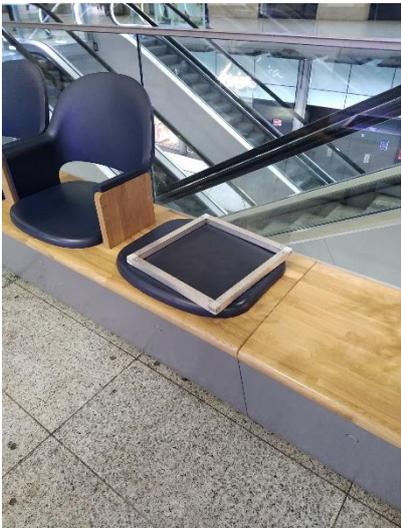
<p>593316-SD02 - &lt;10,0 <math>\mu\text{g}/\text{m}^2</math> RDC -RdC salle pas perdus Banc en face escalier C Voir plan et photographies sur Banc Revêtement : similicuir</p>

**Concentration surfacique en plomb acido-soluble : <10,0 µg/m<sup>2</sup> (calcul effectué sur la base des données de prélèvement fournies par le client)**

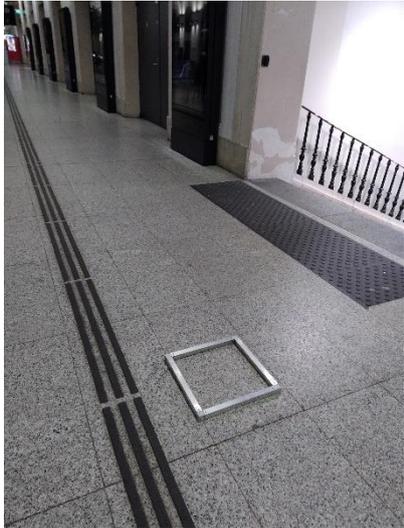
<p>593316-SD03 - &lt;math&gt;&lt;10,0 \mu\text{g}/\text{m}^2&lt;/math&gt; RDC -RdC salle pas perdue Devant cage escalier D Voir plan et photographies sur Sol Revêtement : Carrelage</p>

**Concentration surfacique en plomb acido-soluble : <10,0 µg/m<sup>2</sup> (calcul effectué sur la base des données de prélèvement fournies par le client)**

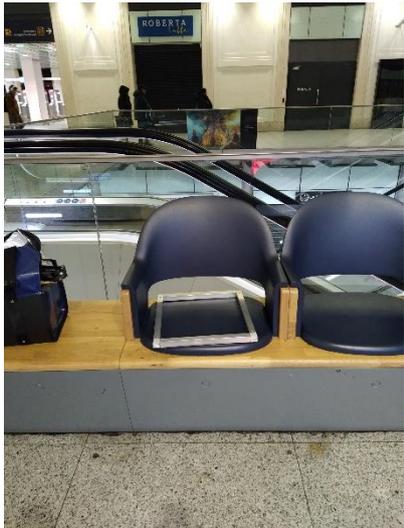
<p>593316-SD04 - &lt;math&gt;&lt;10,0 \mu\text{g}/\text{m}^2&lt;/math&gt; RDC -RdC salle pas perdue Banc en face escalier D Voir plan et photographies sur Banc Revêtement : simlicuir</p>

**Concentration surfacique en plomb acido-soluble : <10,0 µg/m<sup>2</sup> (calcul effectué sur la base des données de prélèvement fournies par le client)**
