GARE DE PARIS SAINT LAZARE

Prélèvements lingette – 14 février 2024

Travaux de rénovation des couvertures et de création d'un musée

**Rapport de localisation des résultats
de prélèvements surfaciques susceptibles de contenir du plomb
Mesures ponctuelles**

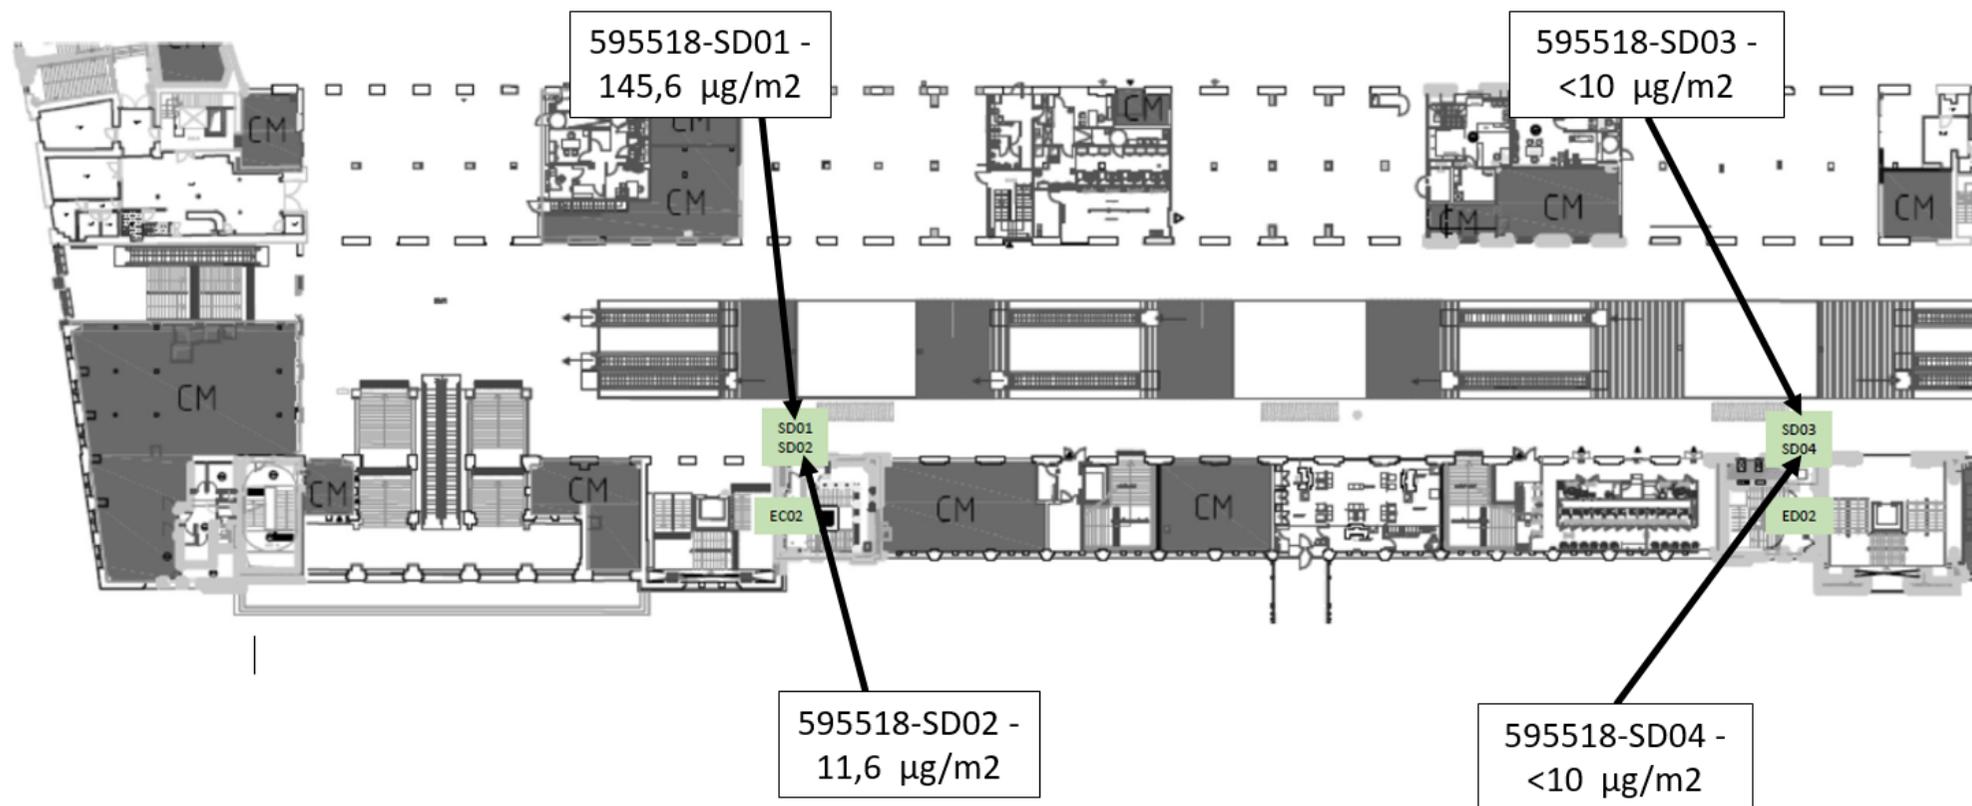
Salle des pas perdus RdC

595518-SD03	RDC	RdC salle pas perdus Devant cage escalier D Voir plan et photographies sur Sol	5h16	Carrelage	0,1m²	-	<10
595518-SD04	RDC	RdC salle pas perdus Banc face escalier D Voir plan et photographies sur Banc	5h18	simili-cuir	0,1m²	-	<10

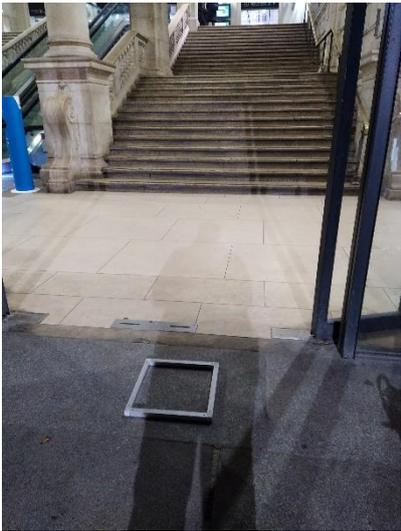
<p>595518-P01 -102,0 $\mu\text{g}/\text{m}^2$ Parvis public Escalier principal cour Rome Voir plan et photographies sur Sol Revêtement : Dalle granite</p>

Concentration surfacique en plomb acido-soluble : 102,0 µg/m² (calcul effectué sur la base des données de prélèvement fournies par le client)

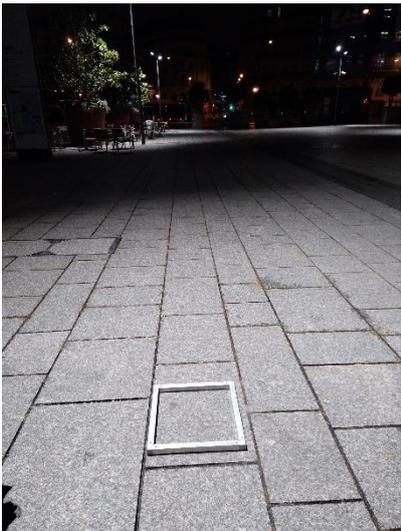
<p>595518-P02 -55,6 $\mu\text{g}/\text{m}^2$ Parvis public Parvis cour Rome Voir plan et photographies sur Sol Revêtement : Dalle granite</p>

Concentration surfacique en plomb acido-soluble : 55,6 µg/m² (calcul effectué sur la base des données de prélèvement fournies par le client)

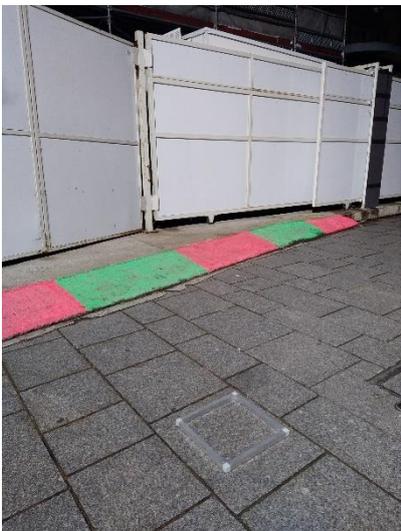
<p>595518-P03 -73,2 $\mu\text{g}/\text{m}^2$ Parvis public devant zone logistique Voir plan et photographies sur Sol Revêtement : Dalle granite</p>

Concentration surfacique en plomb acido-soluble : 73,2 µg/m² (calcul effectué sur la base des données de prélèvement fournies par le client)

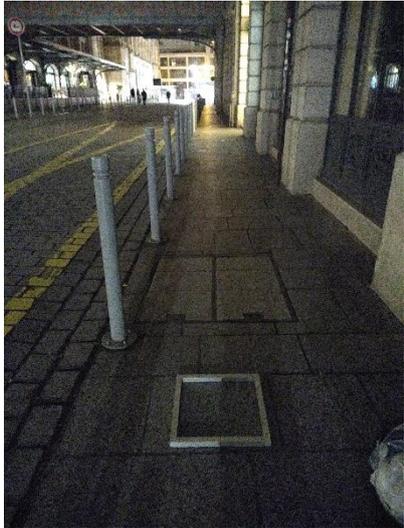
<p>595518-P04 -132,4 $\mu\text{g}/\text{m}^2$ Parvis public Arrière hôtel Voir plan et photographies sur Sol Revêtement : Dalle granite</p>

Concentration surfacique en plomb acido-soluble : 132,4 µg/m² (calcul effectué sur la base des données de prélèvement fournies par le client)

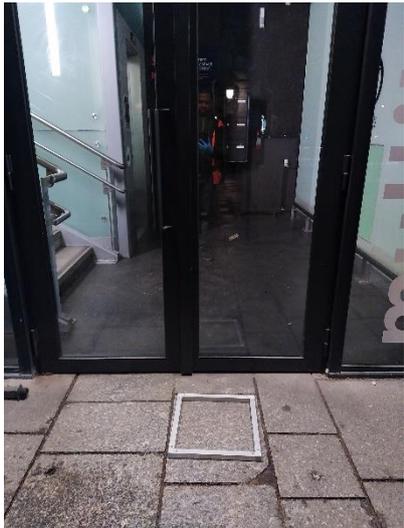
<p>595518-P05 -289,6 $\mu\text{g}/\text{m}^2$ Parvis public devant entrée escalier D Voir plan et photographies sur Sol Revêtement : Dalle granite</p>

Concentration surfacique en plomb acido-soluble : 289,6 µg/m² (calcul effectué sur la base des données de prélèvement fournies par le client)

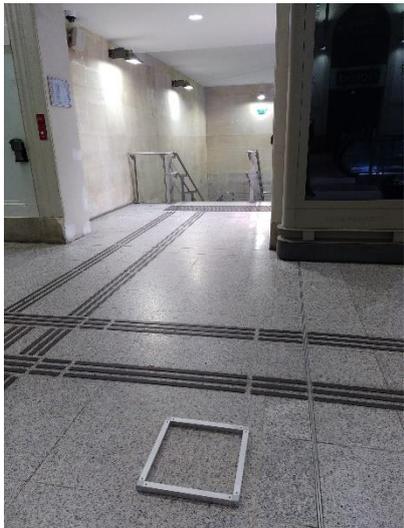
<p>595518-SD01 -145,6 $\mu\text{g}/\text{m}^2$ RdC salle pas perdus Devant cage escalier C Voir plan et photographies sur Sol Revêtement : Carrelage</p>

Concentration surfacique en plomb acido-soluble : 145,6 µg/m² (calcul effectué sur la base des données de prélèvement fournies par le client)

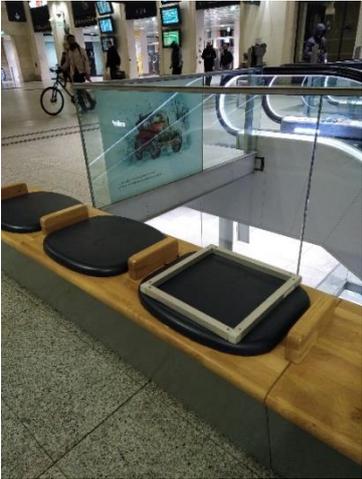
<p>595518-SD02 -11,6 $\mu\text{g}/\text{m}^2$ RdC salle pas perdus Banc face escalier C Voir plan et photographies sur Banc Revêtement : simili-cuir</p>

Concentration surfacique en plomb acido-soluble : 11,6 µg/m² (calcul effectué sur la base des données de prélèvement fournies par le client)

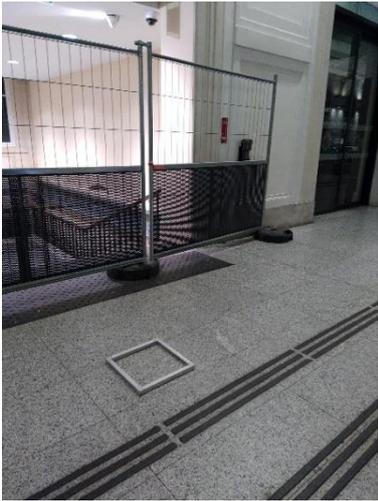
<p>595518-SD03 -<10 $\mu\text{g}/\text{m}^2$ RdC salle pas perdus Devant cage escalier D Voir plan et photographies sur Sol Revêtement : Carrelage</p>

Concentration surfacique en plomb acido-soluble : <10,0 µg/m² (calcul effectué sur la base des données de prélèvement fournies par le client)

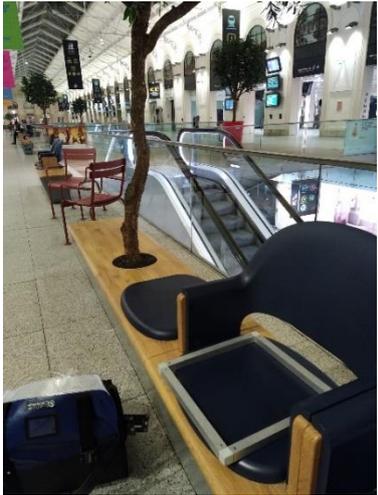
<p>595518-SD04 -<10 $\mu\text{g}/\text{m}^2$ RdC salle pas perdus Banc face escalier D Voir plan et photographies sur Banc Revêtement : simili-cuir</p>

Concentration surfacique en plomb acido-soluble : <10,0 µg/m² (calcul effectué sur la base des données de prélèvement fournies par le client)
