# GARE DE PARIS SAINT LAZARE

Prélèvements lingette – 21 février 2024

**Rapport de localisation des résultats  
de prélèvements surfaciques susceptibles de contenir du plomb  
Mesures ponctuelles**

**Parvis Zone Public**

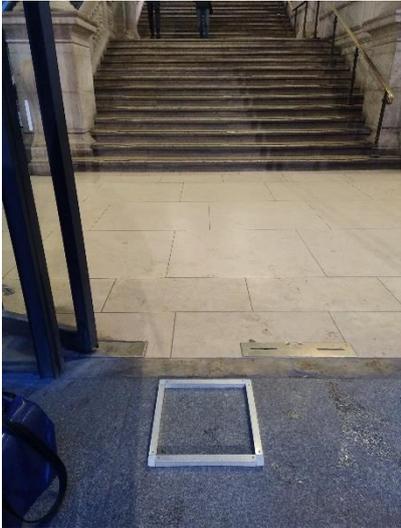
<p>595521-P01 -27,2 <math>\mu\text{g}/\text{m}^2</math> Parvis -Parvis public Escalier principal cour Rome Voir plan et photographie sur Sol Revêtement : Dalle granit</p>

**Concentration surfacique en plomb acido-soluble : 27,2 µg/m<sup>2</sup> (calcul effectué sur la base des données de prélèvement fournies par le client)**

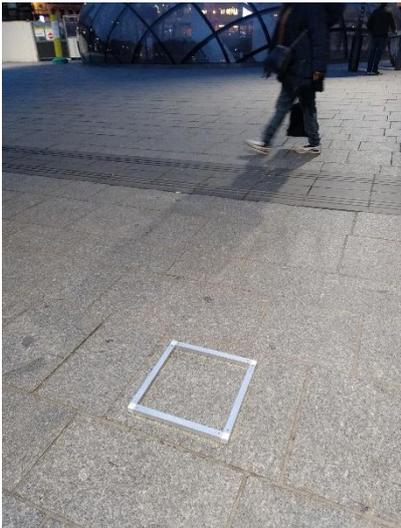
<p>595521-P02 -67,6 <math>\mu\text{g}/\text{m}^2</math> Parvis -Parvis public Parvis cour Rome Voir plan et photographie sur Sol Revêtement : Dalle granit</p>

**Concentration surfacique en plomb acido-soluble : 67,6 µg/m<sup>2</sup> (calcul effectué sur la base des données de prélèvement fournies par le client)**

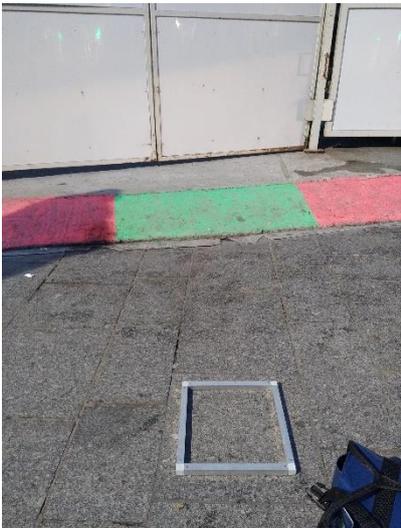
<p>595521-P03 -50,8 <math>\mu\text{g}/\text{m}^2</math> Parvis -Parvis public devant zone logistique Voir plan et photographie sur Sol Revêtement : Dalle granit</p>

**Concentration surfacique en plomb acido-soluble : 50,8 µg/m<sup>2</sup> (calcul effectué sur la base des données de prélèvement fournies par le client)**

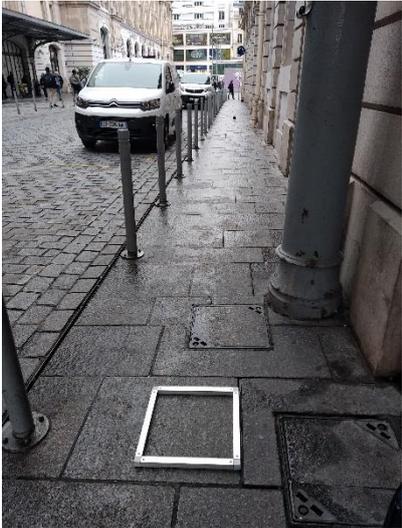
<p>595521-P04 -111,2 <math>\mu\text{g}/\text{m}^2</math> Parvis -Parvis public Arrière hôtel Voir plan et photographie sur Sol Revêtement : Dalle granit</p>

**Concentration surfacique en plomb acido-soluble : 111,2 µg/m<sup>2</sup> (calcul effectué sur la base des données de prélèvement fournies par le client)**

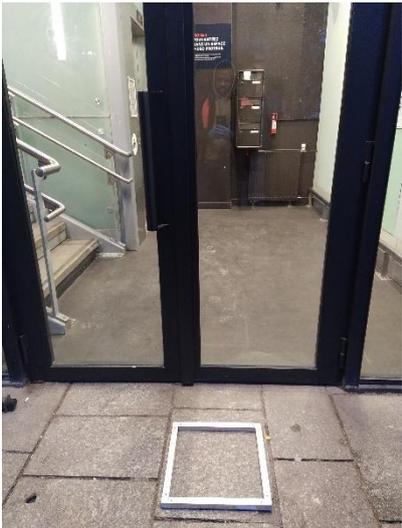
<p>595521-P05 -167,2 <math>\mu\text{g}/\text{m}^2</math> Parvis -Parvis public devant entrée escalier D Voir plan et photographie sur Sol Revêtement : Dalle granit</p>

**Concentration surfacique en plomb acido-soluble : 167,2 µg/m<sup>2</sup> (calcul effectué sur la base des données de prélèvement fournies par le client)**
