# GARE DE PARIS SAINT LAZARE

Prélèvements lingette – 31 janvier 2024

# Travaux de rénovation des couvertures et de création d'un musée

**Rapport de localisation des résultats  
de prélèvements surfaciques susceptibles de contenir du plomb  
Mesures ponctuelles**

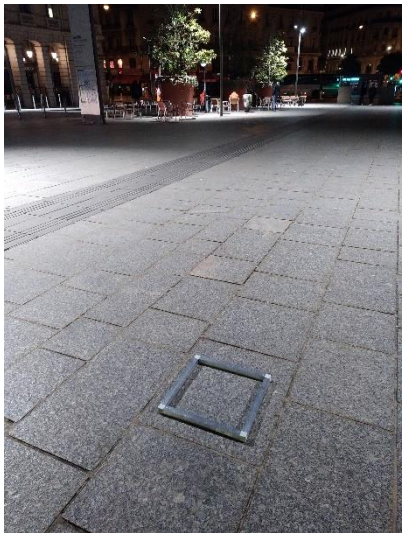
| N° de prel | Etage | Localisation | Heure | Revêtement | Superficie de prélèvement | Remarque | Concentration en plomb µg/m² |
|---|---|---|---|---|---|---|---|
| 593322-P02 | Parvis | Parvis public<br>Parvis cour Rome<br>Voir plan et photographies<br>sur Sol | 4h59 | Dalle granit | 0,1m² | - | 64,0 |

| PHOTOS | DESCRIPTIF |
|---|---|
| | <p>593322-P02 - 64,0 <math>\mu\text{g}/\text{m}^2</math><br/>Parvis public<br/>Parvis cour Rome<br/>Voir plan et photographies<br/>sur Sol<br/>Revêtement : Dalle granit</p> |

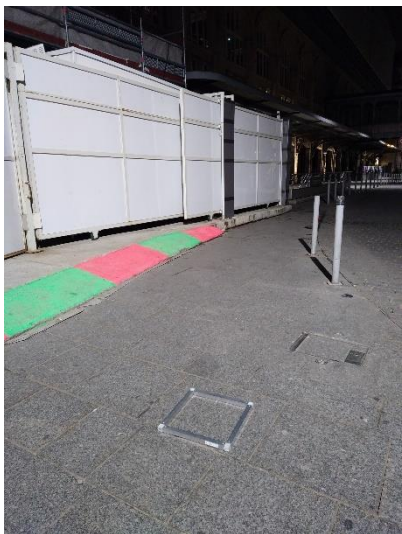
| N° de prel | Etage | Localisation | Heure | Revêtement | Superficie de prélèvement | Remarque | Concentration en plomb µg/m² |
|---|---|---|---|---|---|---|---|
| 593322-P03 | Parvis | Parvis public<br>devant zone logistique<br>Voir plan et photographies<br>sur Sol | 5h00 | Dalle granit | 0,1m² | - | 72,8 |

| PHOTOS | DESCRIPTIF |
|---|---|
| | <p>593322-P03 - 72,8 <math>\mu\text{g}/\text{m}^2</math><br/>Parvis public<br/>devant zone logistique<br/>Voir plan et photographies<br/>sur Sol<br/>Revêtement : Dalle granit</p> |

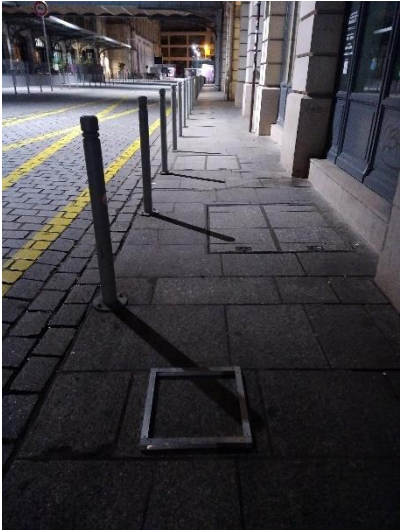
| N° de prel | Etage | Localisation | Heure | Revêtement | Superficie de prélèvement | Remarque | Concentration en plomb µg/m² |
|---|---|---|---|---|---|---|---|
| 593322-P04 | Parvis | Parvis public<br>Arrière-hôtel<br>Voir plan et photographies<br>sur Sol | 5h03 | Dalle granit | 0,1m² | - | 95,2 |

| PHOTOS | DESCRIPTIF |
|---|---|
| | <p>593322-P04 - 95,2 <math>\mu\text{g}/\text{m}^2</math><br/> Parvis public<br/> Arrière hôtel<br/> Voir plan et photographies<br/> sur Sol<br/> Revêtement : Dalle granit</p> |

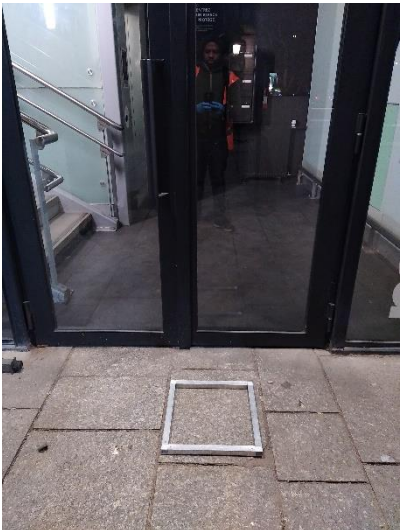
| N° de prel | Etage | Localisation | Heure | Revêtement | Superficie de prélèvement | Remarque | Concentration en plomb µg/m² |
|---|---|---|---|---|---|---|---|
| 593322-P05 | Parvis | Parvis public<br>devant entrée escalier D<br>Voir plan et photographies<br>sur Sol | 5h05 | Dalle granit | 0,1m² | - | 203,6 |

| PHOTOS | DESCRIPTIF |
|---|---|
| | <p>593322-P05 - 203,6 <math>\mu\text{g}/\text{m}^2</math><br/> Parvis public<br/> devant entrée escalier D<br/> Voir plan et photographies<br/> sur Sol<br/> Revêtement : Dalle granit</p> |

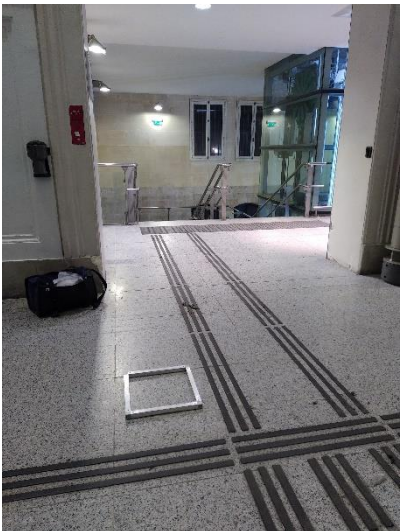
| N° de prel | Etage | Localisation | Heure | Revêtement | Superficie de prélèvement | Remarque | Concentration en plomb µg/m² |
|---|---|---|---|---|---|---|---|
| 593322-SD01 | RDC | RdC salle pas perdus<br>Devant cage escalier C<br>Voir plan et photographies<br>sur Sol | 5h14 | Carrelage | 0,1m² | - | <10 |

| PHOTOS | DESCRIPTIF |
|---|---|
| | <p>593322-SD01 - &lt;10 <math>\mu\text{g}/\text{m}^2</math><br/> RdC salle pas perdus<br/> Devant cage escalier C<br/> Voir plan et photographies<br/> sur Sol<br/> Revêtement : Carrelage</p> |

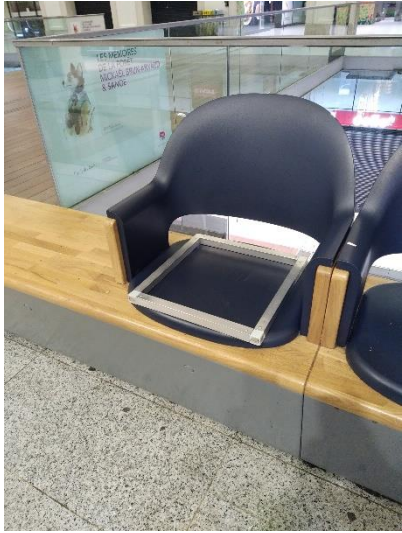
| N° de prel | Etage | Localisation | Heure | Revêtement | Superficie de prélèvement | Remarque | Concentration en plomb µg/m² |
|---|---|---|---|---|---|---|---|
| 593322-SD02 | RDC | RdC salle pas perdus<br>Banc en face escalier C<br>Voir plan et photographies<br>sur Banc | 5h12 | simili-cuir | 0,1m² | - | <10 |

| PHOTOS | DESCRIPTIF |
|---|---|
| | <p>593322-SD02 - &lt;10 µg/m<sup>2</sup><br/>RdC salle pas perdus<br/>Banc en face escalier C<br/>Voir plan et photographies<br/>sur Banc<br/>Revêtement : simili-cuir</p> |

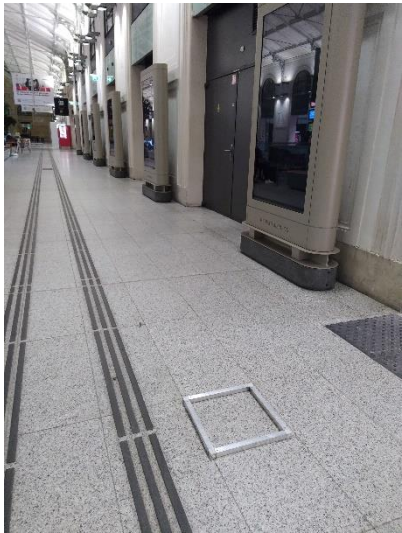
| N° de prel | Etage | Localisation | Heure | Revêtement | Superficie de prélèvement | Remarque | Concentration en plomb µg/m² |
|---|---|---|---|---|---|---|---|
| 593322-SD03 | RDC | RdC salle pas perdus<br>Devant cage escalier D<br>Voir plan et photographies<br>sur Sol | 5h08 | Carrelage | 0,1m² | - | <10 |

| PHOTOS | DESCRIPTIF |
|---|---|
| | <p>593322-SD03 - &lt;10 µg/m<sup>2</sup><br/>RDC -RdC salle pas perdus<br/>Devant cage escalier D<br/>Voir plan et photographies<br/>sur Sol<br/>Revêtement : Carrelage</p> |

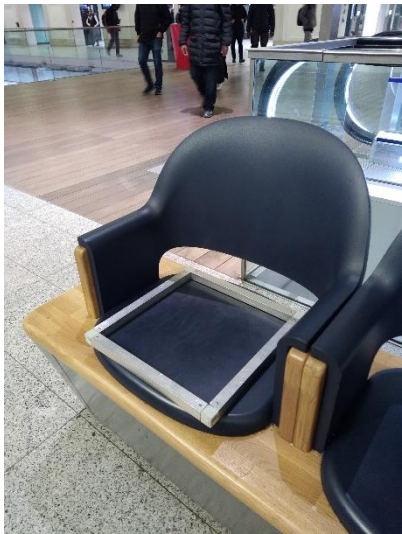
| N° de prel | Etage | Localisation | Heure | Revêtement | Superficie de prélèvement | Remarque | Concentration en plomb µg/m² |
|---|---|---|---|---|---|---|---|
| 593322-SD04 | RDC | RdC salle pas perdus<br>Banc en face escalier D<br>Voir plan et photographies<br>sur Banc | 5h10 | simili-cuir | 0,1m² | - | <10 |

| PHOTOS | DESCRIPTIF |
|---|---|
| | <p>593322-SD04 - &lt;10 µg/m<sup>2</sup><br/>RDC -RdC salle pas perdus<br/>Banc en face escalier D<br/>Voir plan et photographies<br/>sur Banc<br/>Revêtement : simili-cuir</p> |
