# GARE DE PARIS SAINT LAZARE

Prélèvements lingette – 07 février 2024

# Travaux de rénovation des couvertures et de création d'un musée

**Rapport de localisation des résultats  
de prélèvements surfaciques susceptibles de contenir du plomb  
Mesures ponctuelles**

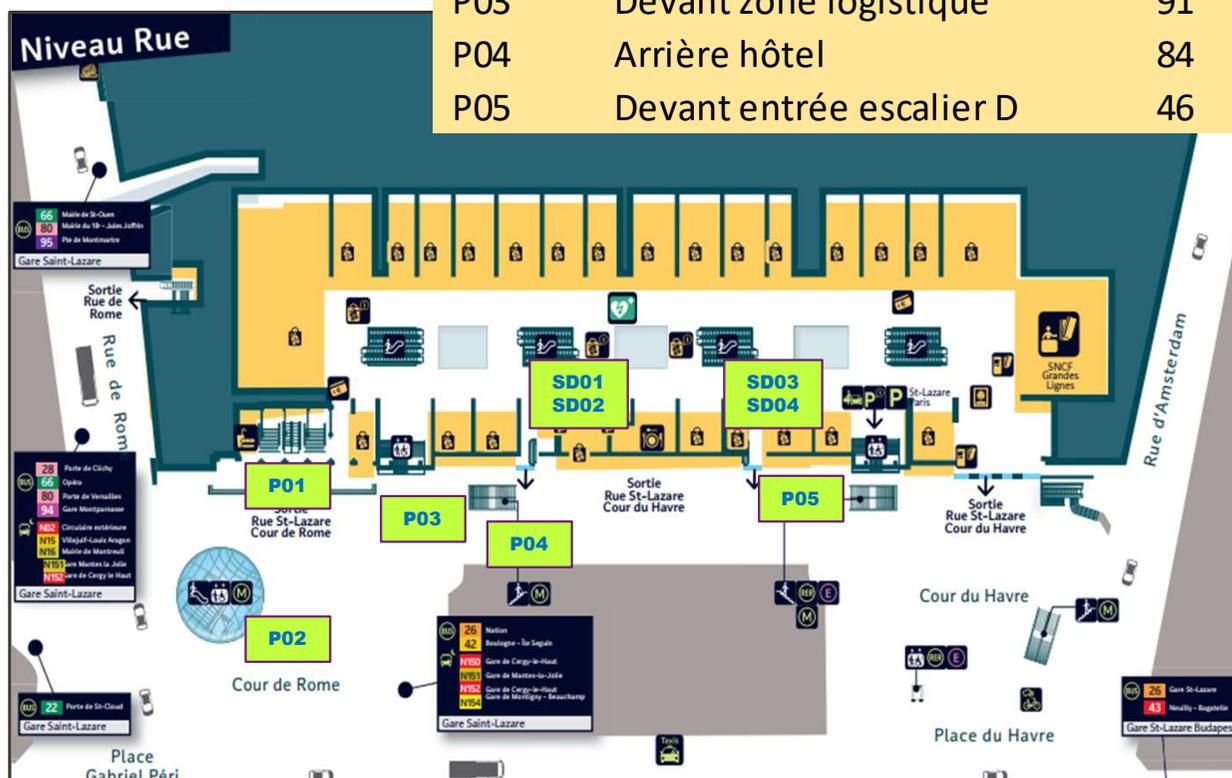
# PARVIS

Prélèvement (en $\mu\text{g}/\text{m}^2$ )		07/02/24	31/01/24	22/01/24	18/01/24	10/01/24	03/01/24
P01	Escalier principal cour Rome	25	42	pluie	240	91	pluie
P02	Parvis cour Rome	93	64	pluie	pluie	79	pluie
P03	Devant zone logistique	91	73	pluie	pluie	113	pluie
P04	Arrière hôtel	84	95	pluie	pluie	165	pluie
P05	Devant entrée escalier D	46	204	pluie	pluie	162	pluie

1000  $\mu\text{g}/\text{m}^2$  = Seuil du code de la santé publique applicable aux immeubles d'habitation fréquentés régulièrement par les mineurs ou les femmes enceintes

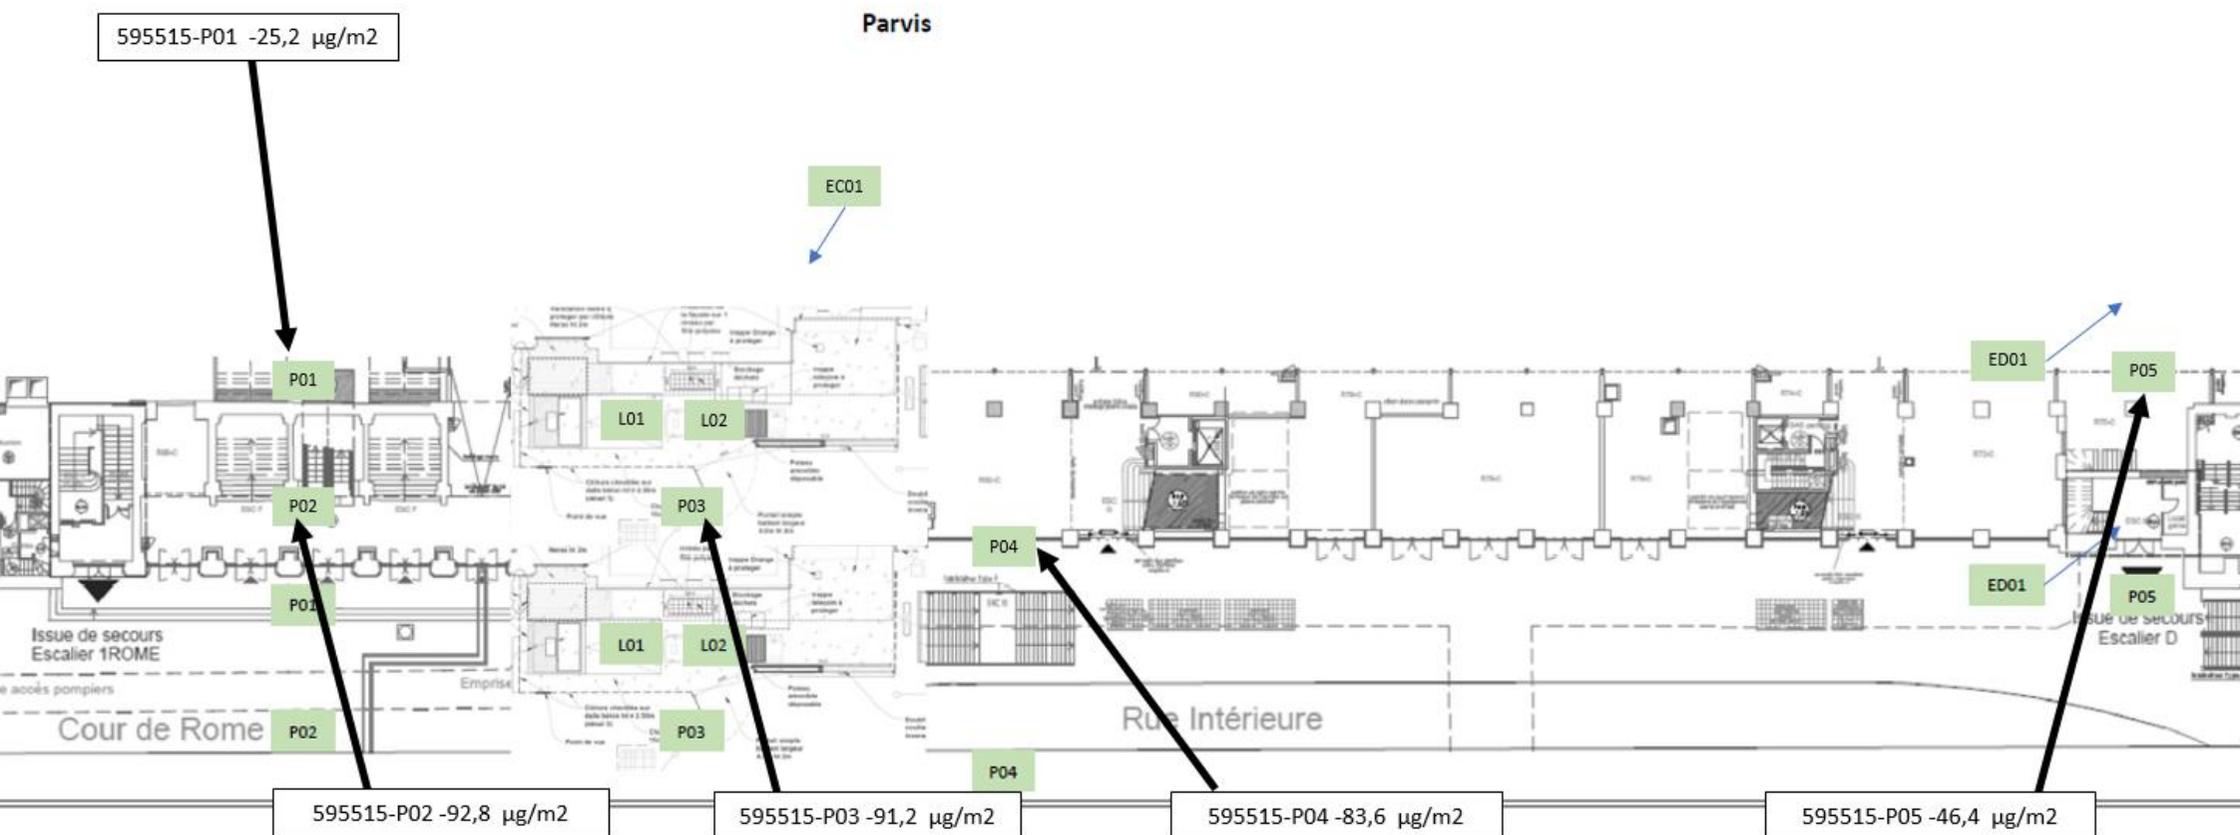
Prélèvements lingettes réalisés le 07/02/2024

N° de prel	Etage	Localisation	Heure	Revêtement	Superficie de prélèvement	Remarque	Concentration en plomb $\mu\text{g}/\text{m}^2$
595515-P01	Parvis	Parvis public Escalier principal cour Rome Voir plan et photographies sur Sol	5h14	dalle granit	0,1m <sup>2</sup>	-	25,2
595515-P02	Parvis	Parvis public Parvis cour Rome Voir plan et photographies sur Sol	5h12	dalle granit	0,1m <sup>2</sup>	Surface de prélèvement humide	92,8
595515-P03	Parvis	Parvis public devant zone logistique Voir plan et photographies sur Sol	5h10	dalle granit	0,1m <sup>2</sup>	Surface de prélèvement humide	91,2
595515-P04	Parvis	Parvis public Arrière hôtel Voir plan et photographies sur Sol	5h08	dalle granit	0,1m <sup>2</sup>	-	83,6
595515-P05	Parvis	Parvis public devant entrée escalier D Voir plan et photographies sur Sol	5h04	dalle granit	0,1m <sup>2</sup>	-	46,4

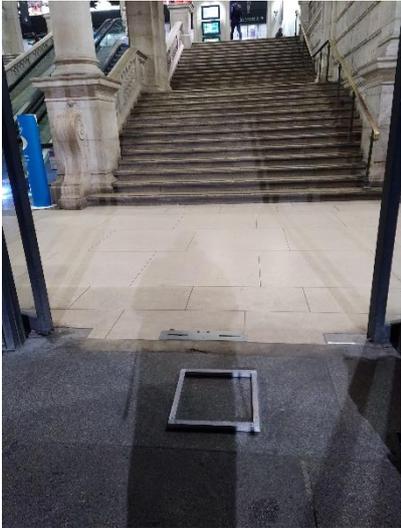
<p>595515-P01 - 25,2 <math>\mu\text{g}/\text{m}^2</math> Parvis public Escalier principal cour Rome Voir plan et photographies sur Sol Revêtement : dalle granit</p>

**Concentration surfacique en plomb acido-soluble : 25,2 µg/m<sup>2</sup> (calcul effectué sur la base des données de prélèvement fournies par le client)**

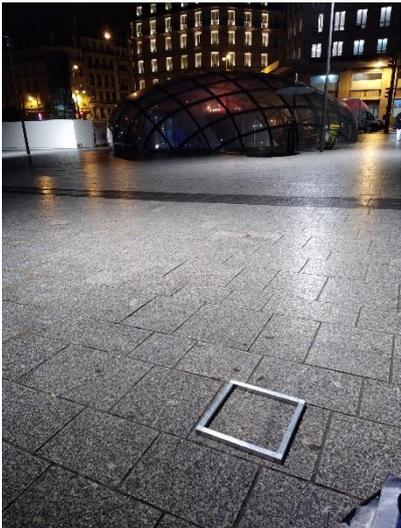
<p>595515-P02 - 92,8 <math>\mu\text{g}/\text{m}^2</math> Parvis public Parvis cour Rome Voir plan et photographies sur Sol Revêtement : dalle granit</p>

**Concentration surfacique en plomb acido-soluble : 92,8 µg/m<sup>2</sup> (calcul effectué sur la base des données de prélèvement fournies par le client)**

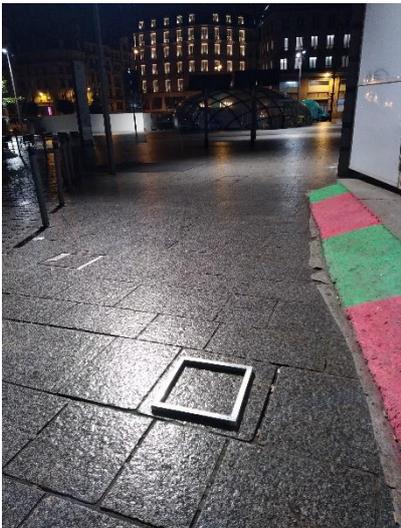
<p>595515-P03 - 91,2 <math>\mu\text{g}/\text{m}^2</math> Parvis public devant zone logistique Voir plan et photographies sur Sol Revêtement : dalle granit</p>

**Concentration surfacique en plomb acido-soluble : 91,2 µg/m<sup>2</sup> (calcul effectué sur la base des données de prélèvement fournies par le client)**

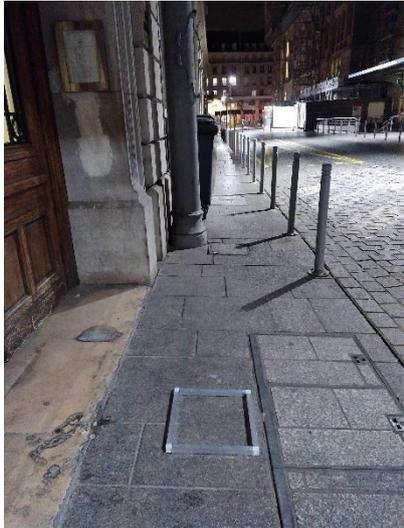
<p>595515-P04 - 83,6 <math>\mu\text{g}/\text{m}^2</math> Parvis public Arrière hôtel Voir plan et photographies sur Sol Revêtement : dalle granit</p>

**Concentration surfacique en plomb acido-soluble : 83,6 µg/m<sup>2</sup> (calcul effectué sur la base des données de prélèvement fournies par le client)**

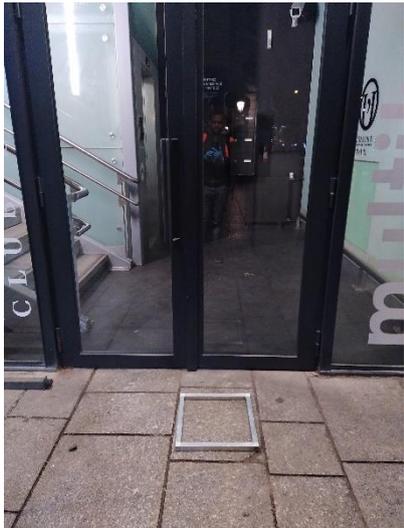
<p>595515-P05 - 46,4 <math>\mu\text{g}/\text{m}^2</math> Parvis public devant entrée escalier D Voir plan et photographies sur Sol Revêtement : dalle granit</p>

**Concentration surfacique en plomb acido-soluble : 46,4 µg/m<sup>2</sup> (calcul effectué sur la base des données de prélèvement fournies par le client)**
