GARE DE PARIS SAINT LAZARE

Prélèvements lingette

Quais et Equipements sur les quais

**Rapport de localisation des résultats
de prélèvements surfaciques susceptibles de contenir du plomb
Mesures ponctuelles**

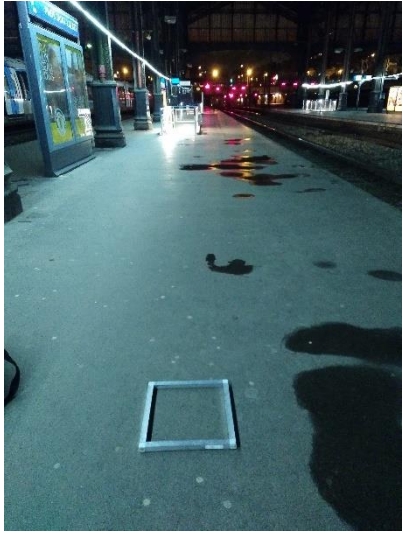
N° de prel	Etage	Localisation	Heure	Revêtement	Superficie de prélèvement	Remarque	Concentration en plomb $\mu\text{g}/\text{m}^2$
598097-P1	Quai	Quai 8 - voie 15 En face des escaliers vers le passage souterrain sur Sol	5h03	revêtement bitumineux	0,1m ²	-	1 866,4

598097-P1 - 1 866,4 $\mu\text{g}/\text{m}^2$ Quai 8 - voie 15 En face des escaliers vers le passage souterrain sur Sol Revêtement : revêtement bitumineux

Concentration surfacique en plomb acido-soluble : 1866,4 µg/m² (calcul effectué sur la base des données de prélèvement fournies par le client)

Valeur du seuil limite règlementaire selon l'arrêté du 12 mai 2009 : 1000 µg/m². La valeur seuil indiquée concerne uniquement les prélèvements régis par les articles L.1334-2, L.1334-3 et L.1334-8 du code de la santé publique.

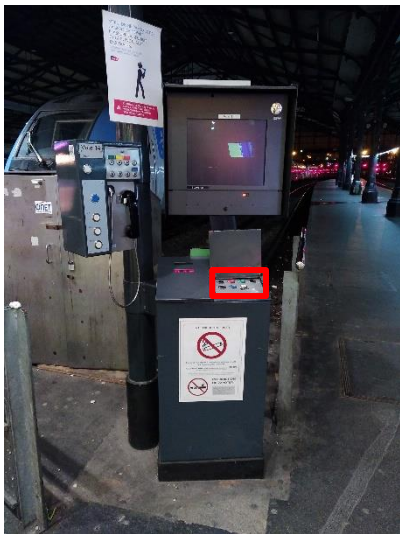
N° de prel	Etage	Localisation	Heure	Revêtement	Superficie de prélèvement	Remarque	Concentration en plomb $\mu\text{g}/\text{m}^2$
598120-P1	Quai	Quai 8 - voies 14 PTS – pupitre sur commande boutons	5h15	Plastique métal	0,0352 m ²	Prélèvement réalisé en adaptation de la norme NF X 46-032 : superficie différente de 0,1 m ²	< 28,4

598120-P1 - < 28,4 $\mu\text{g}/\text{m}^2$ Quai 8 - voies 14 PTS – pupitre sur commande boutons Revêtement : plastique/métal

Concentration surfacique en plomb acido-soluble : <28,4 µg/m² (calcul effectué sur la base des données de prélèvement fournies par le client)

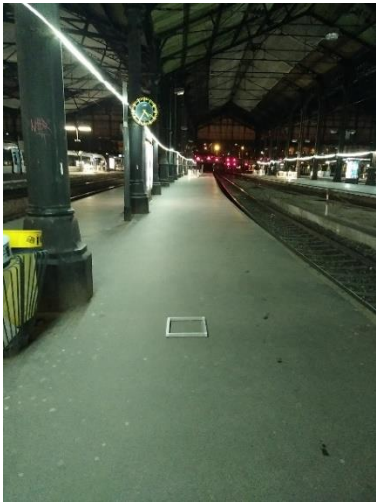
<p>598562-P1 - 150,4 $\mu\text{g}/\text{m}^2$ Quai 8- voie 15 Au niveau des poubelles en face des escaliers vers le passage souterrain sur Sol Revêtement : revêtement bitumineux</p>

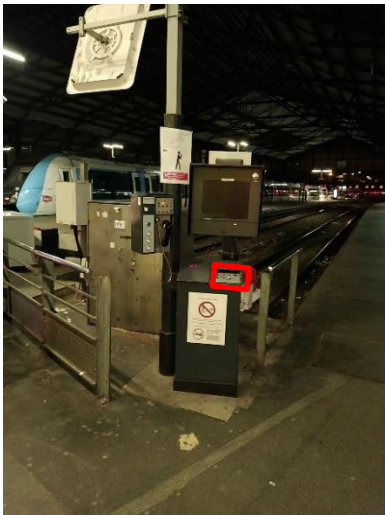
<p>598562-P2 - <28,4 $\mu\text{g}/\text{m}^2$ Quai 8-voie 14 PTS pupitre sur Commande boutons Revêtement : plastique/métal</p>
