# GARE DE PARIS SAINT LAZARE

Prélèvements lingette – 13 mars 2024

# Travaux de rénovation des couvertures et de création d'un musée

**Rapport de localisation des résultats  
de prélèvements surfaciques susceptibles de contenir du plomb  
Mesures ponctuelles**

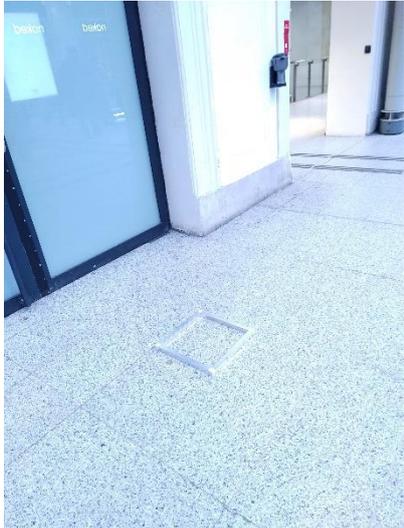
<p>SD01 -20,4 <math>\mu\text{g}/\text{m}^2</math> RDC -RdC salle pas perdus Devant cage escalier C SDPP Voir plan et photographies sur Sol Revêtement : Carrelage</p>

Référence dossier HI24020221-00597902  
Référence prélèvement 00597902-SD01  
Date de prélèvement 13/03/2024  
Nature du prélèvement LINGETTES  
Localisation Information non communiquée  
Adresse du site Information non communiquée  
Surface essuyée 0,100 m<sup>2</sup>

**Concentration surfacique en plomb acido-soluble : 20,4 µg/m<sup>2</sup> (calcul effectué sur la base des données de prélèvement fournies par le client)**

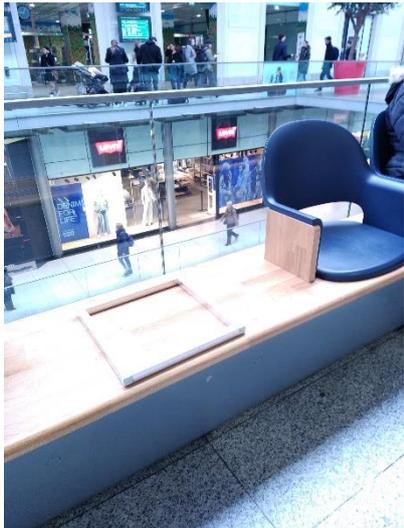
<p>SD02 -&lt;10 <math>\mu\text{g}/\text{m}^2</math> RDC -RdC salle pas perdus Banc face escalier C Voir plan et photographies sur Banc Revêtement : Bois</p>

Référence dossier HI24020221-00597902  
Référence prélèvement 00597902-SD02  
Date de prélèvement 13/03/2024  
Nature du prélèvement LINGETTES  
Localisation Information non communiquée  
Adresse du site Information non communiquée  
Surface essuyée 0,100 m<sup>2</sup>

**Concentration surfacique en plomb acido-soluble : <10,0 µg/m<sup>2</sup> (calcul effectué sur la base des données de prélèvement fournies par le client)**

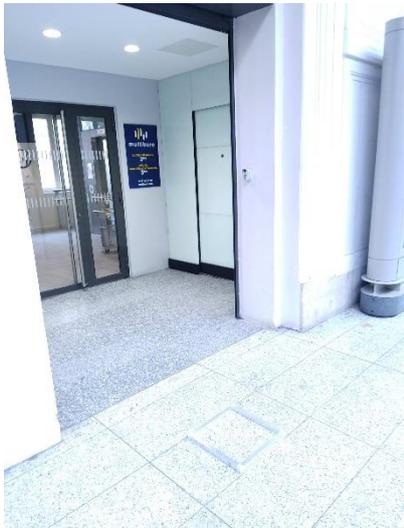
<p>SD03 -39,2 <math>\mu\text{g}/\text{m}^2</math> RDC -RdC salle pas perdus Devant cage escalier D SDPP Voir plan et photographies sur Sol Revêtement : Carrelage</p>

Référence dossier HI24020221-00597902  
Référence prélèvement 00597902-SD03  
Date de prélèvement 13/03/2024  
Nature du prélèvement LINGETTES  
Localisation Information non communiquée  
Adresse du site Information non communiquée  
Surface essuyée 0,100 m<sup>2</sup>

**Concentration surfacique en plomb acido-soluble : 39,2 µg/m<sup>2</sup> (calcul effectué sur la base des données de prélèvement fournies par le client)**

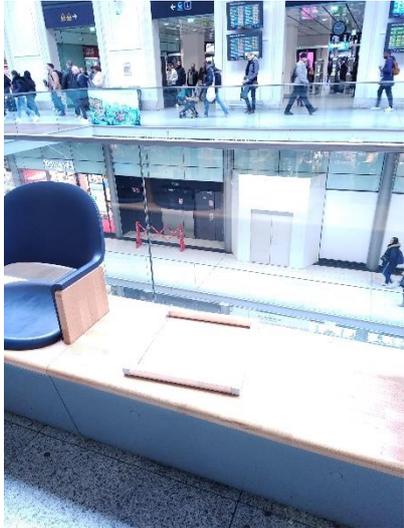
<p>SD04 &lt;math&gt;&lt; 10 \mu\text{g}/\text{m}^2&lt;/math&gt; RDC -RdC salle pas perdus Banc face escalier D Voir plan et photographies sur Banc Revêtement : Bois</p>

Référence dossier : HI24020221-00597902  
Référence prélèvement : 00597902-SD04  
Date de prélèvement : 13/03/2024  
Nature du prélèvement : LINGETTES  
Localisation : Information non communiquée  
Adresse du site : Information non communiquée  
Surface essuyée : 0,100 m<sup>2</sup>

**Concentration surfacique en plomb acido-soluble : <10,0 µg/m<sup>2</sup> (calcul effectué sur la base des données de prélèvement fournies par le client)**
