GARE DE PARIS SAINT LAZARE

Prélèvements lingette – 20 mars 2024

Travaux de rénovation des couvertures et de création d'un musée

**Rapport de localisation des résultats
de prélèvements surfaciques susceptibles de contenir du plomb
Mesures ponctuelles**

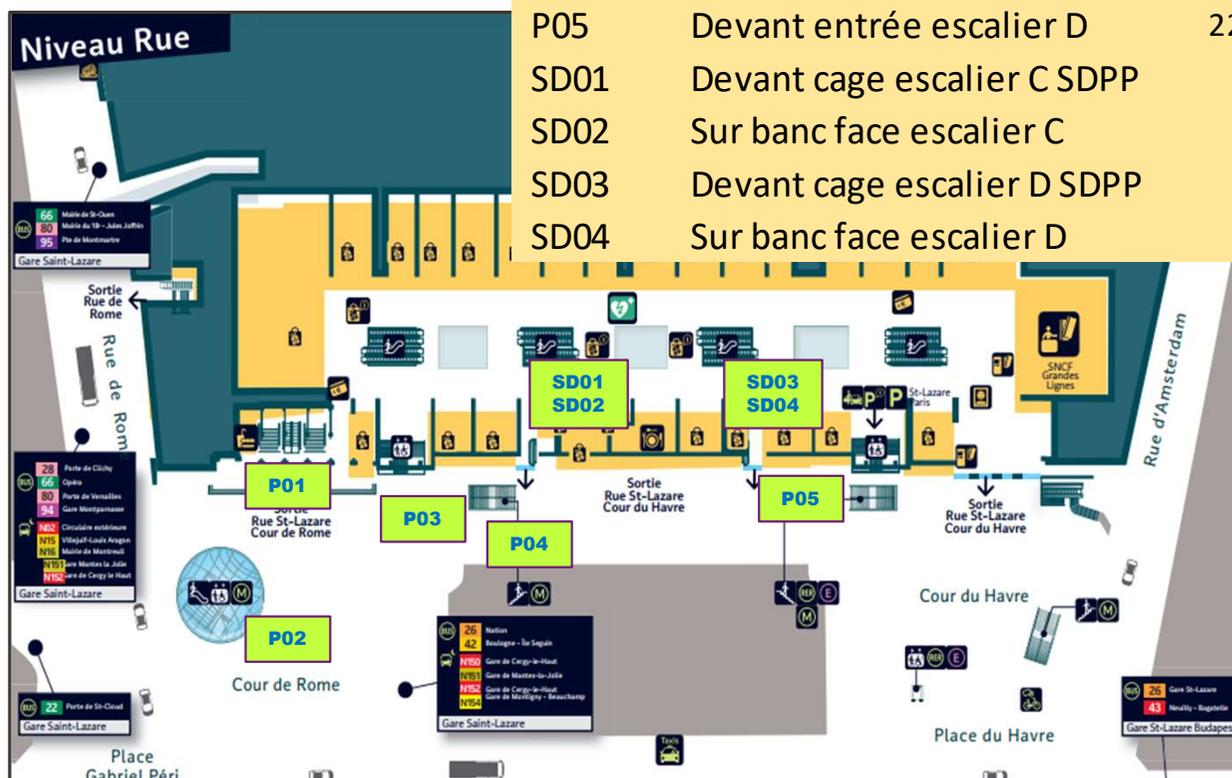
PARVIS

Prélèvement (en $\mu\text{g}/\text{m}^2$)		20/03/24	13/03/24	28/02/24	21/02/24	14/02/24	07/02/24
P01	Escalier principal cour Rome	66	pluie	73	27	102	25
P02	Parvis cour Rome	77	pluie	152	68	56	93
P03	Devant zone logistique	113	pluie	94	51	73	91
P04	Arrière hôtel	133	pluie	388	111	132	84
P05	Devant entrée escalier D	221	pluie	309	167	290	46
SD01	Devant cage escalier C SDPP	-	20	45	-	146	-
SD02	Sur banc face escalier C	-	<10	<10	-	12	-
SD03	Devant cage escalier D SDPP	-	39	<10	-	<10	-
SD04	Sur banc face escalier D	-	<10	<10	-	<10	-

1000 $\mu\text{g}/\text{m}^2$ = Seuil du code de la santé publique applicable aux immeubles d'habitation fréquentés régulièrement par les mineurs ou les femmes enceintes

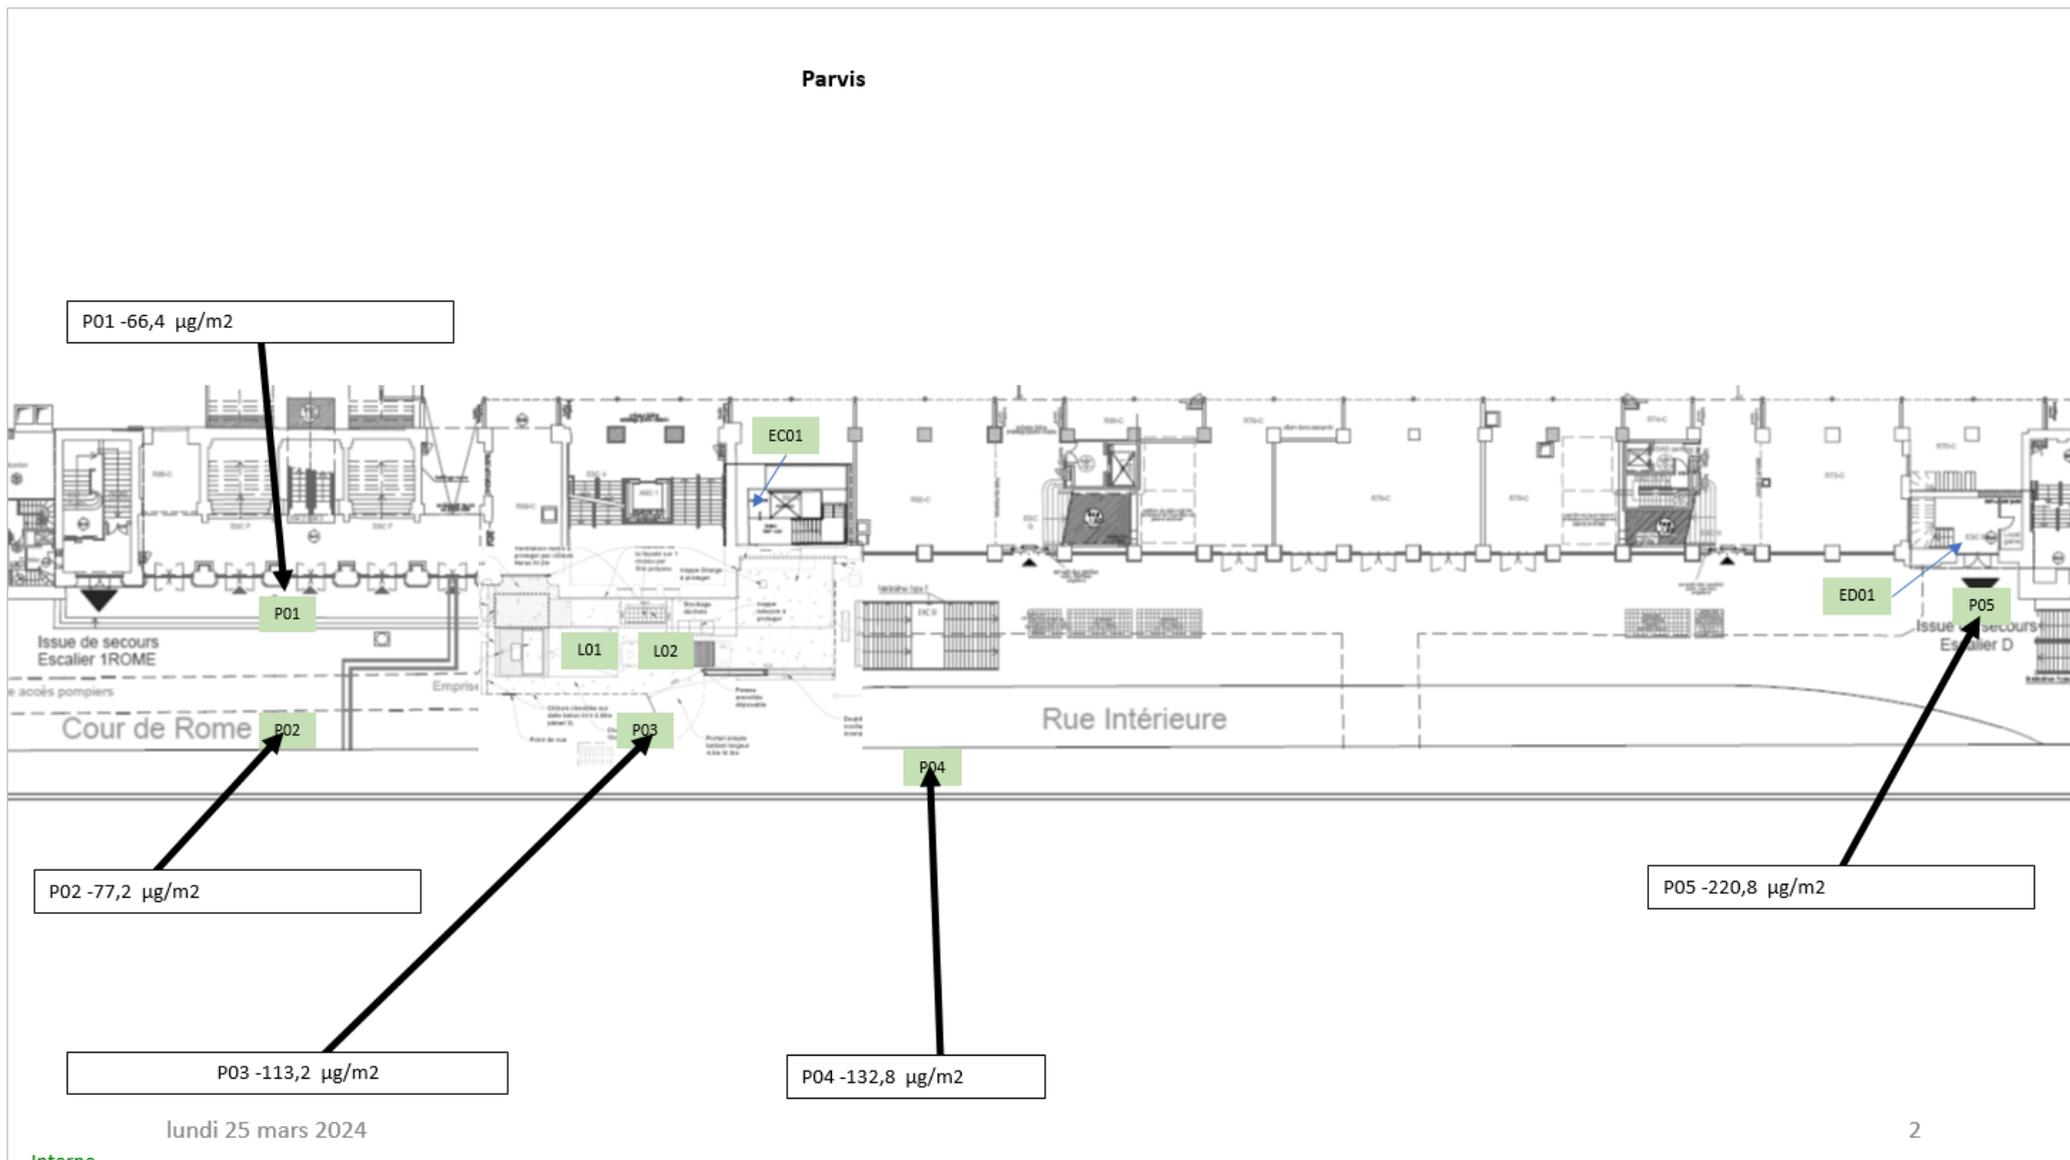
Prélèvements lingettes réalisés le 20/03/2024

N° de prel	Etage	Localisation	Heure	Revêtement	Superficie de prélèvement	Remarque	Concentration en plomb µg/m²
P01	R-1	Parvis public Escalier principal cour Rome Voir plan et photographie sur Sol	6H46	Dalle granit	0,1m²	-	66,4
P02	R-1	Parvis public Parvis cour Rome Voir plan et photographie sur Sol	6H48	Dalle granit	0,1m²	-	77,2
P03	R-1	Parvis public devant zone logistique Voir plan et photographie sur Sol	6H50	Dalle granit	0,1m²	-	113,2
P04	R-1	Parvis public Arrière hôtel Voir plan et photographie sur Sol	6H52	Dalle granit	0,1m²	-	132,8
P05	R-1	Parvis public devant entrée escalier D Voir plan et photographie sur Sol	6H54	Dalle granit	0,1m²	-	220,8

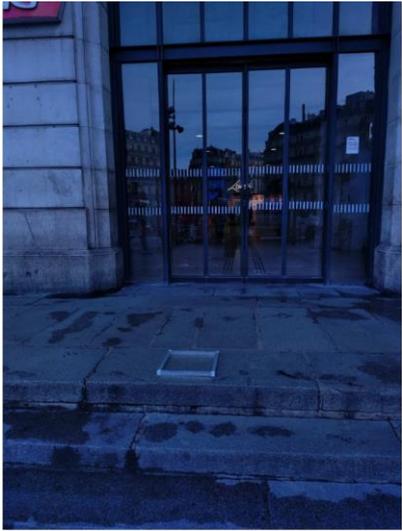
<p>P01 - 66,4 $\mu\text{g}/\text{m}^2$ R-1 -Parvis public Escalier principal cour Rome Voir plan et photographie sur Sol Revêtement : Dalle granit</p>

Concentration surfacique en plomb acido-soluble : 66,4 µg/m² (calcul effectué sur la base des données de prélèvement fournies par le client)

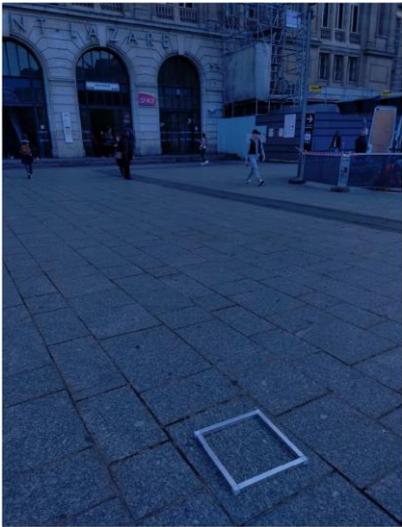
<p>P02 - 77,2 $\mu\text{g}/\text{m}^2$ R-1 -Parvis public Parvis cour Rome Voir plan et photographie sur Sol Revêtement : Dalle granit</p>

Concentration surfacique en plomb acido-soluble : 77,2 µg/m² (calcul effectué sur la base des données de prélèvement fournies par le client)

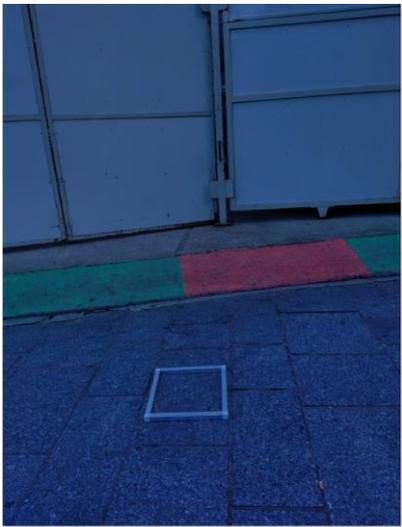
<p>P03 - 113,2 $\mu\text{g}/\text{m}^2$ R-1 -Parvis public devant zone logistique Voir plan et photographie sur Sol Revêtement : Dalle granit</p>

Concentration surfacique en plomb acido-soluble : 113,2 µg/m² (calcul effectué sur la base des données de prélèvement fournies par le client)

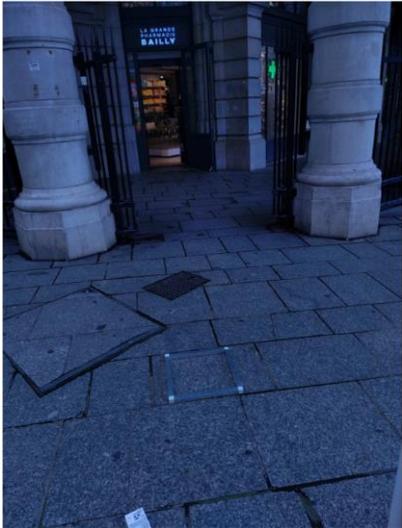
<p>P04 - 132,8 $\mu\text{g}/\text{m}^2$ R-1 -Parvis public Arrière hôtel Voir plan et photographie sur Sol Revêtement : Dalle granit</p>

Concentration surfacique en plomb acido-soluble : 132,8 µg/m² (calcul effectué sur la base des données de prélèvement fournies par le client)

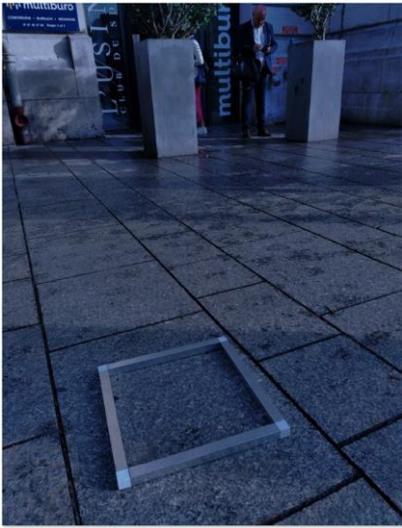
<p>P05 -220,8 $\mu\text{g}/\text{m}^2$ R-1 -Parvis public devant entrée escalier D Voir plan et photographie sur Sol Revêtement : Dalle granit</p>

Concentration surfacique en plomb acido-soluble : 220,8 µg/m² (calcul effectué sur la base des données de prélèvement fournies par le client)
