GARE DE PARIS SAINT LAZARE

Prélèvements lingette

Nettoyage très haute efficacité des quais et équipements de quais de la gare de Paris Saint Lazare

**Rapport de localisation des résultats
de prélèvements surfaciques susceptibles de contenir du plomb
Mesures ponctuelles**

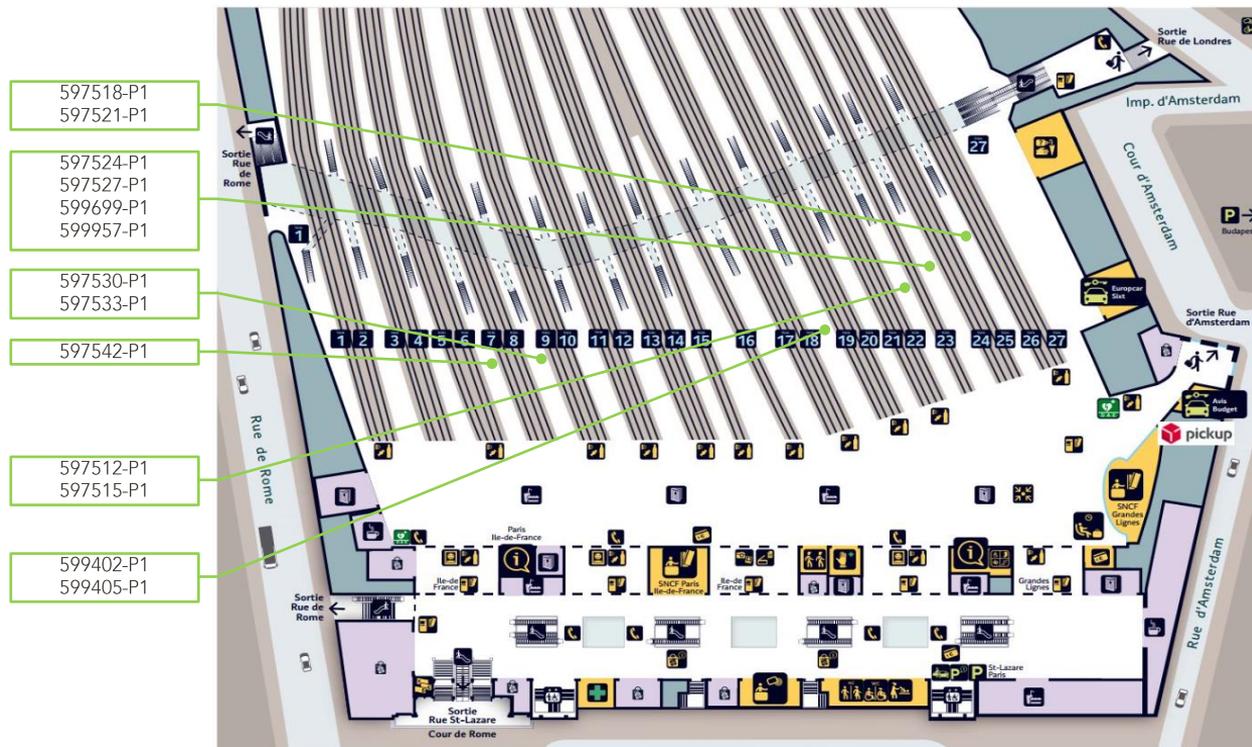
Quai n°1 – 4 – 5 – 10 – 12 – 13 – 14

Mesures initiales					Après nettoyage		
N° du prélèvement	Date du prélèvement	Prélèvement	Support du prélèvement	Résultat lingette (en µg/m²)	N° du prélèvement	Date du prélèvement	Résultat lingette (en µg/m²)
597518-P1	14/03/2024	Quai n°14 Voies 25/26	Revêtement bitumineux	122,4	597521-P1	15/03/2024	103,2
597524-P1	15/03/2024	Quai n°13 Voies 23/24	Revêtement bitumineux	1222,8			
597527-P1	16/03/2024	Quai n°13 Voies 23/24	Revêtement bitumineux	926,8	599699-P1	21/03/2024	185,6
599957-P1	26/03/2024	Quai n°13 Voies 23/24	Revêtement bitumineux	143,2			
597530-P1	18/03/2024	Quai n°5 Voies 8/9	Revêtement bitumineux	1031,6	597533-P1	19/03/2024	161,6
597536-P1	19/03/2024	Quai n°1 Voie 1	Revêtement bitumineux	279,2			
597539-P1	20/03/2024	Quai n°1 Voie 1	Revêtement bitumineux	202,4	600157-P1	27/03/2024	110,8
		Quai n°4 Voies 6/7	Revêtement bitumineux		597542-P1	20/03/2024	453,2
597512-P1	21/03/2024	Quai n°12 Voie 22	Revêtement bitumineux	581,6	597515-P1	22/03/2024	156

599402-P1	25/03/2024	Quai n°10 Voies 18/19	Revêtement bitumineux	2055,6	599405-P1	26/03/2024	285,2

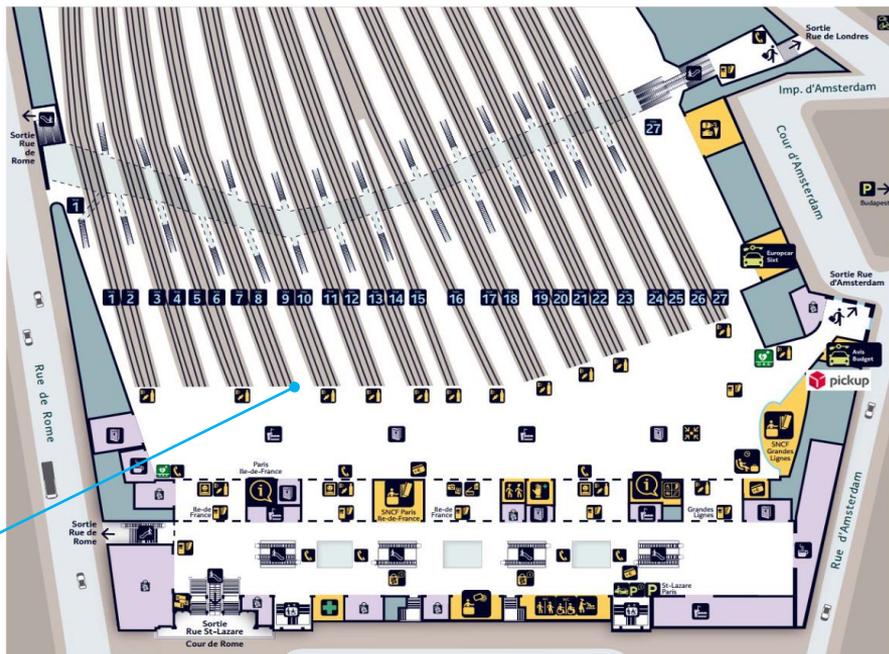
597530-P2
597533-P2

N° du prélèvement	Date du prélèvement	Prélèvement	Support du prélèvement	Résultat lingette (en $\mu\text{g}/\text{m}^2$)
597530-P2	18/03/2024	PTS - Quai n°5 Voie 8	Métal commandes	79,5
597533-P2	19/03/2024	PTS - Quai n°5 Voie 8	Métal commandes	44,3

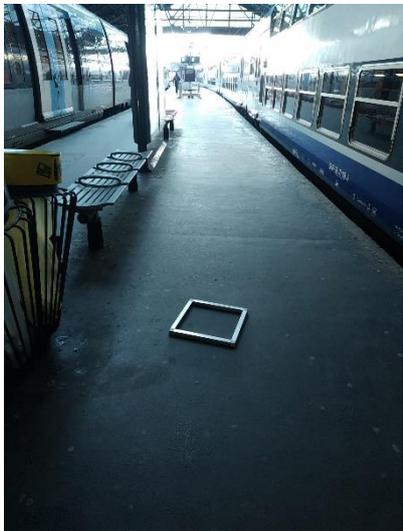
N° de prel	Etage	Localisation	Heure	Revêtement	Superficie de prélèvement	Remarque	Concentration en plomb $\mu\text{g}/\text{m}^2$
597518-P1	Quai	Quai 14 - voie 26 Au niveau des poubelles en face des escaliers vers le passage souterrain sur Sol	08h25	revêtement bitumineux	0,1m ²	-	122,4

597518-P1 - 122,4 $\mu\text{g}/\text{m}^2$ Quai 14 - voie 26 Au niveau des poubelles en face des escaliers vers le passage souterrain sur Sol Revêtement : revêtement bitumineux

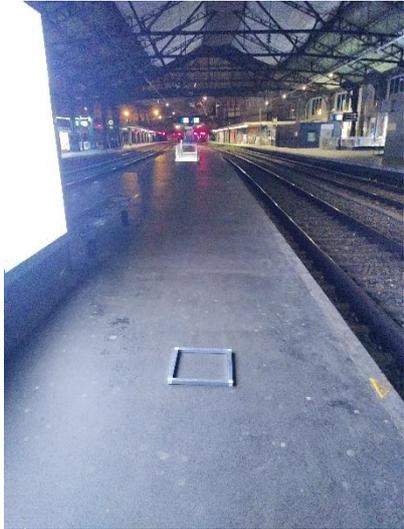
N° de prel	Etage	Localisation	Heure	Revêtement	Superficie de prélèvement	Remarque	Concentration en plomb $\mu\text{g}/\text{m}^2$
597521 P1	Quai	Quai 14-Voie 26 Au niveaux des panneaux publicitaires en face des escaliers vers le passage souterrain sur Sol	4H20	Revêtement bitumineux	0,1m ²	Après nettoyage	103,2

597521 P1 - 103,2 $\mu\text{g}/\text{m}^2$ Quai 14-Voie 26 Au niveaux des panneaux publicitaires en face des escaliers vers le passage souterrain sur Sol Revêtement : Revêtement bitumineux

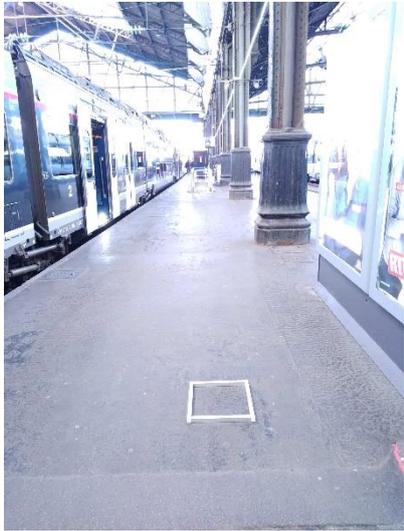
N° de prel	Etage	Localisation	Heure	Revêtement	Superficie de prélèvement	Remarque	Concentration en plomb $\mu\text{g}/\text{m}^2$
597524 P1	Quai	Quai 13 - Voie 23 au niveau des panneaux publicitaires En face des escaliers vers le passage souterrain sur Sol	8H55	Revêtement bitumineux	0,1m ²	Avant nettoyage	1 222,8

597524 P1 - 1 222,8 $\mu\text{g}/\text{m}^2$ Quai 13 - Voie 23 au niveau des panneaux publicitaires En face des escaliers vers le passage souterrain sur Sol Revêtement : Revêtement bitumineux

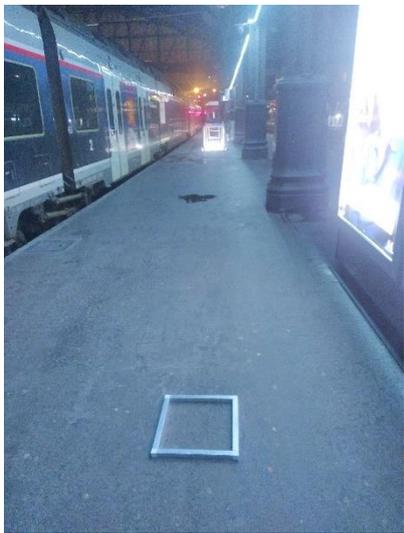
N° de prel	Etage	Localisation	Heure	Revêtement	Superficie de prélèvement	Remarque	Concentration en plomb $\mu\text{g}/\text{m}^2$
597527 P1	Quai	Quai 13 - Voie 23 au niveau des panneaux publicitaires En face des escaliers vers le passage souterrain sur Sol	4H33	Revêtement bitumineux	0,1m ²	Après nettoyage	936,8

597527 P1 - 936,8 $\mu\text{g}/\text{m}^2$ Quai 13 - Voie 23 au niveau des panneaux publicitaires En face des escaliers vers le passage souterrain sur Sol Revêtement : Revêtement bitumineux

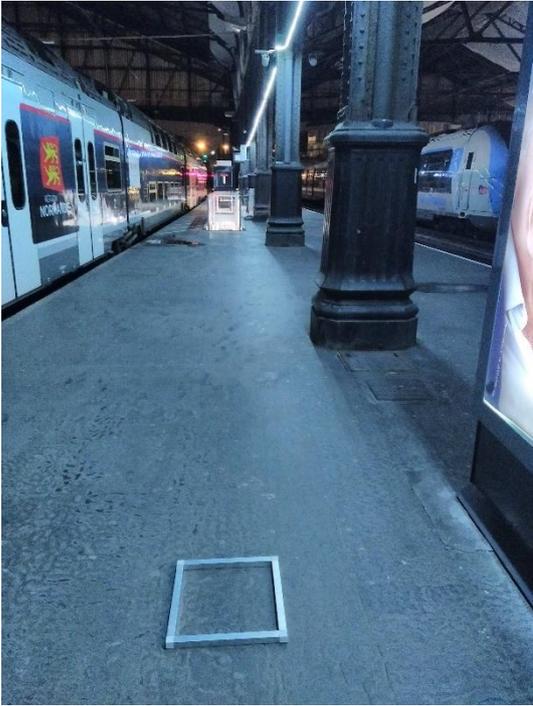
N° de prel	Etage	Localisation	Heure	Revêtement	Superficie de prélèvement	Remarque	Concentration en plomb $\mu\text{g}/\text{m}^2$
599957 P1	Quai	Quai 13 - Voie 23 Au niveau des panneaux publicitaires En face des escaliers vers le passage souterrain sur Sol	4H40	Revêtement bitumineux	0,1m ²	Avant nettoyage	143,2

<p>599957 P1 - 143,2 $\mu\text{g}/\text{m}^2$ Quai 13 - Voie 23 Au niveau des panneaux publicitaires En face des escaliers vers le passage souterrain sur Sol Revêtement : Revêtement bitumineux</p>

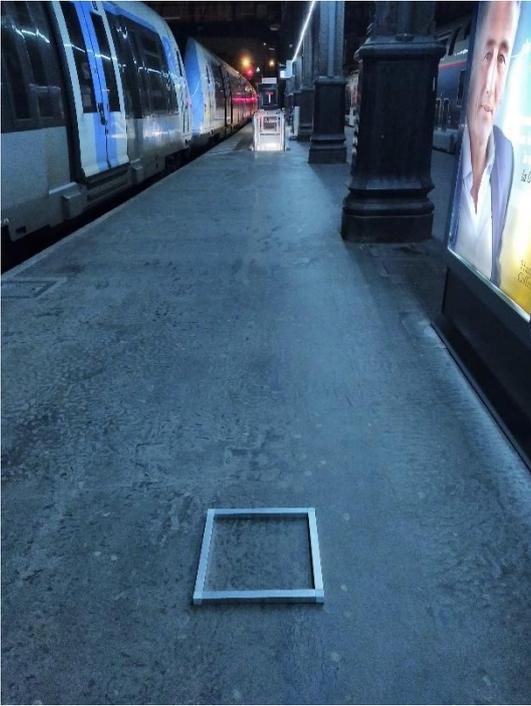
N° de prel	Etage	Localisation	Heure	Revêtement	Superficie de prélèvement	Remarque	Concentration en plomb $\mu\text{g}/\text{m}^2$
599699 P1	Quai	Quai 13 - voie 23 Au niveau des panneaux publicitaires En face des escaliers vers le passage souterrain sur Sol	4H30	Revêtement bitumineux	0,1m ²	-	185,6

<p>599699 P1 -185,6 $\mu\text{g}/\text{m}^2$ Quai 13 - voie 23 Au niveau des panneaux publicitaires En face des escaliers vers le passage souterrain sur Sol Revêtement : Revêtement bitumineux</p>

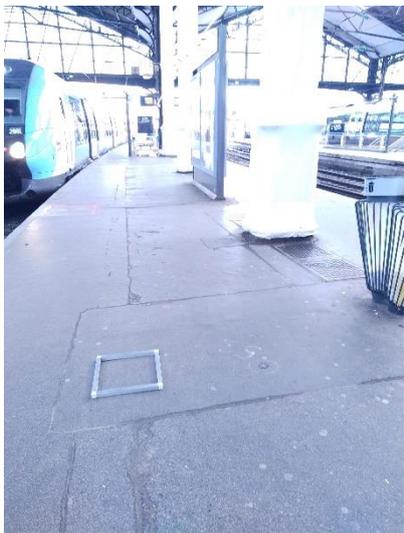
<p>597530 P1 - 1 031,6 $\mu\text{g}/\text{m}^2$</p> <p>Quai 5 - Voie 8 au niveau des poubelles en face des escaliers vers le passage souterrain sur Sol Revêtement : Revêtement bitumineux</p>

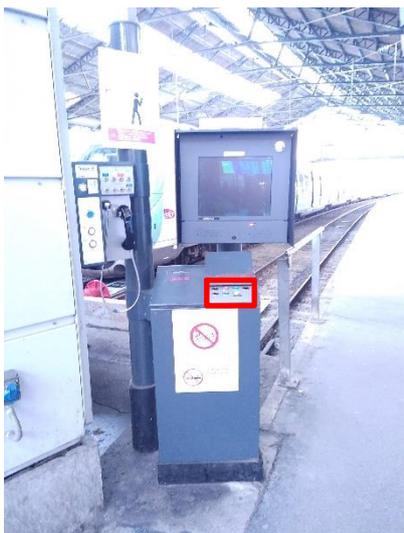
N° de prel	Etage	Localisation	Heure	Revêtement	Superficie de prélèvement	Remarque	Concentration en plomb $\mu\text{g}/\text{m}^2$
597530 P1	Quai	Quai 5 - Voie 8 au niveau des poubelles en face des escaliers vers le passage souterrain sur Sol	8H35	Revêtement bitumineux	0,1m ²	-	1 031,6
597530 P2	Quai	Quai 5 - Voie 8 PTS pupitre Sur commande boutons	8H38	Plastique/métal	0,0352m ²	-	79,5

<p>597530 P2 - 79,5 $\mu\text{g}/\text{m}^2$</p> <p>Quai 5 - Voie 8 PTS pupitre Sur commande boutons Revêtement : Plastique/métal</p>

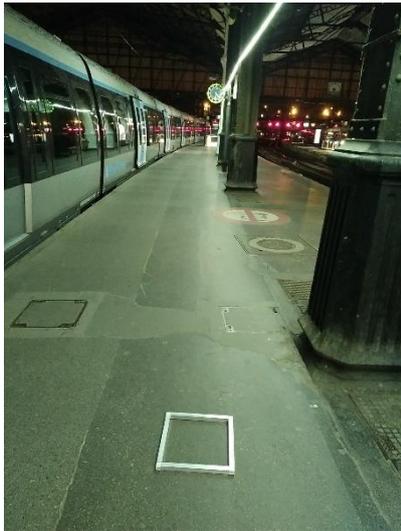
<p>597533-P1 - 161,6 $\mu\text{g}/\text{m}^2$ Quai 5 Voie 8 En face des escaliers vers le passage souterrain sur Sol Revêtement : revêtement bitumineux</p>

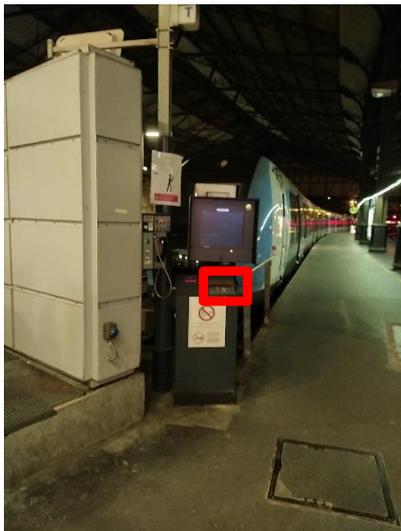
N° de prel	Etage	Localisation	Heure	Revêtement	Superficie de prélèvement	Remarque	Concentration en plomb $\mu\text{g}/\text{m}^2$
597533-P1	Quai	Quai 5 Voie 8 En face des escaliers vers le passage souterrain sur Sol	04h32	revêtement bitumineux	0,1m ²	-	161,6
597533-P2	Quai	Quai 5 Voie 8 PTS pupitre sur Commande boutons	04h35	plastique/métal	0,0352 m ²	Prélèvement réalisé en adaptation de la norme NF X 46-032 : superficie différente de 0,1 m ²	44,3

<p>597533-P2 - 44,3 $\mu\text{g}/\text{m}^2$ Quai 5 Voie 8 PTS pupitre sur Commande boutons Revêtement : plastique/métal</p>

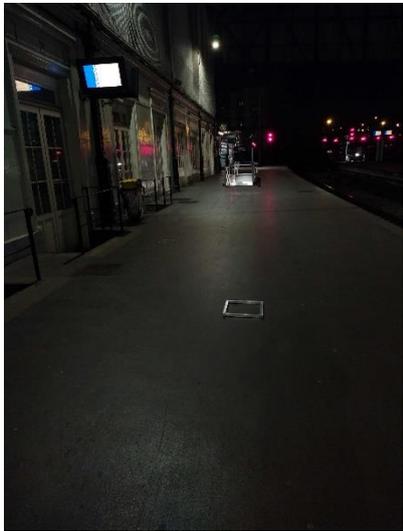
N° de prel	Etage	Localisation	Heure	Revêtement	Superficie de prélèvement	Remarque	Concentration en plomb $\mu\text{g}/\text{m}^2$
597539 P1	Quai	Quai 1 - voie 1 Au niveau de la porte P en en face des escaliers vers le passage souterrain sur Sol	4H30	Revêtement bitumineux	0,1m ²	-	202,4

597539 P1 - 202,4 $\mu\text{g}/\text{m}^2$ Quai 1-voie 1 Au niveau de la porte P en en face des escaliers vers le passage souterrain sur Sol Revêtement : Revêtement bitumineux

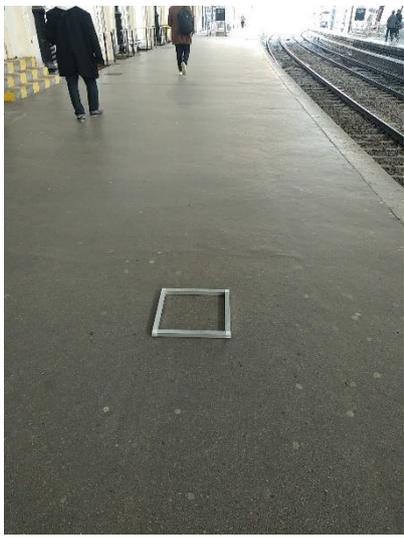
N° de prel	Etage	Localisation	Heure	Revêtement	Superficie de prélèvement	Remarque	Concentration en plomb $\mu\text{g}/\text{m}^2$
597536-P1	Quai	Quai 1 Voie 1 Au niveau de la porte K en face des escaliers vers le passage souterrain sur Sol	08h46	revêtement bitumineux	0,1m ²	-	279,2

597536-P1 - 279,2 $\mu\text{g}/\text{m}^2$ Quai 1 Voie 1 Au niveau de la porte K en face des escaliers vers le passage souterrain sur Sol Revêtement : revêtement bitumineux

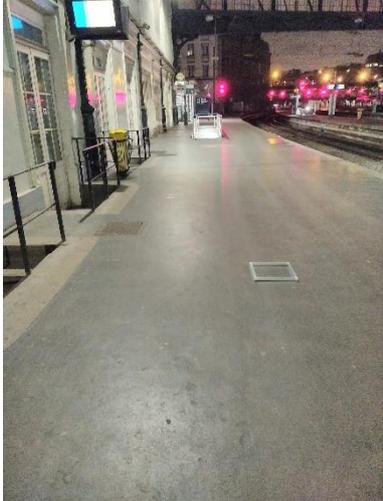
N° de prel	Etage	Localisation	Heure	Revêtement	Superficie de prélèvement	Remarque	Concentration en plomb $\mu\text{g}/\text{m}^2$
600157 P1	Quai	Quai 1-Voie 1 Devant porte P En face des escaliers vers le passage souterrain sur Sol	4H30	Revêtement bitumineux	0,1m ²	Après nettoyage	110,8

600157 P1 - 110,8 $\mu\text{g}/\text{m}^2$ Quai 1 - Voie 1 Devant porte P En face des escaliers vers le passage souterrain sur Sol Revêtement : Revêtement bitumineux

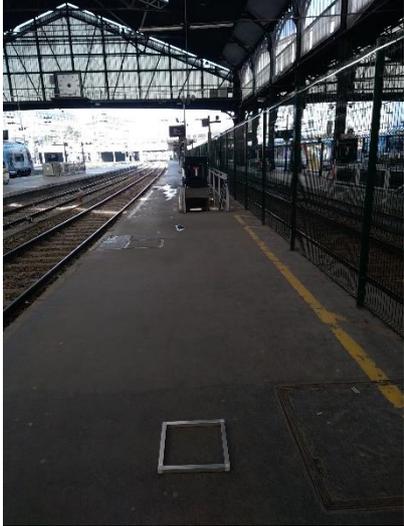
N° de prel	Etage	Localisation	Heure	Revêtement	Superficie de prélèvement	Remarque	Concentration en plomb $\mu\text{g}/\text{m}^2$
597512-P1	Quai	Quai 12 - voie 22 En face des escaliers vers le passage souterrain sur Sol sur Sol	11h00	revêtement bitumineux	0,1m ²	Avant nettoyage	581,6

597512-P1 - 581,6 $\mu\text{g}/\text{m}^2$ Quai 12 - voie 22 En face des escaliers vers le passage souterrain sur Sol Revêtement : revêtement bitumineux

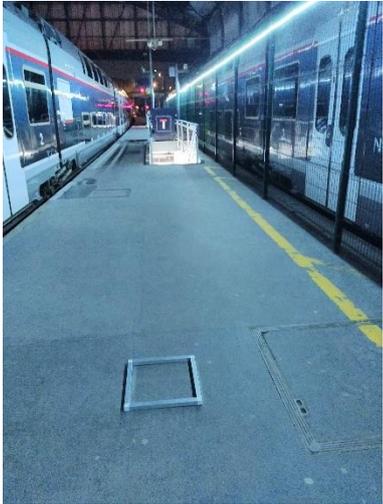
N° de prel	Etage	Localisation	Heure	Revêtement	Superficie de prélèvement	Remarque	Concentration en plomb $\mu\text{g}/\text{m}^2$
597515 P1	Quai	Quai 12 - voie 22 En face des escaliers vers le passage souterrain sur Sol	4H15	Revêtement bitumineux	0,1m ²	-	156,0

597515 P1 - 156,0 $\mu\text{g}/\text{m}^2$ Quai 12 - voie 22 En face des escaliers vers le passage souterrain sur Sol Revêtement : Revêtement bitumineux

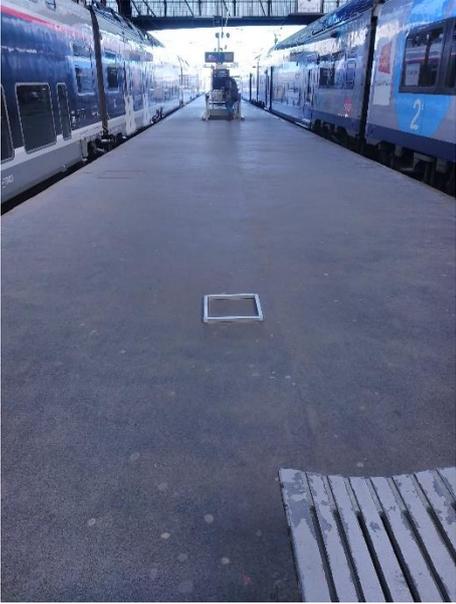
N° de prel	Etage	Localisation	Heure	Revêtement	Superficie de prélèvement	Remarque	Concentration en plomb $\mu\text{g}/\text{m}^2$
599402 P1	Quai	Quai 10- Voies 18-19 Au centre du quai En face des escaliers vers le passage souterrain sur Sol	9H24	Revêtement bitumineux	0,1m ²	Avant nettoyage	2 055,6

<p>599402 P1 - 2 055,6 $\mu\text{g}/\text{m}^2$ Quai 10- Voies 18-19 Au centre du quai En face des escaliers vers le passage souterrain sur Sol Revêtement : Revêtement bitumineux</p>

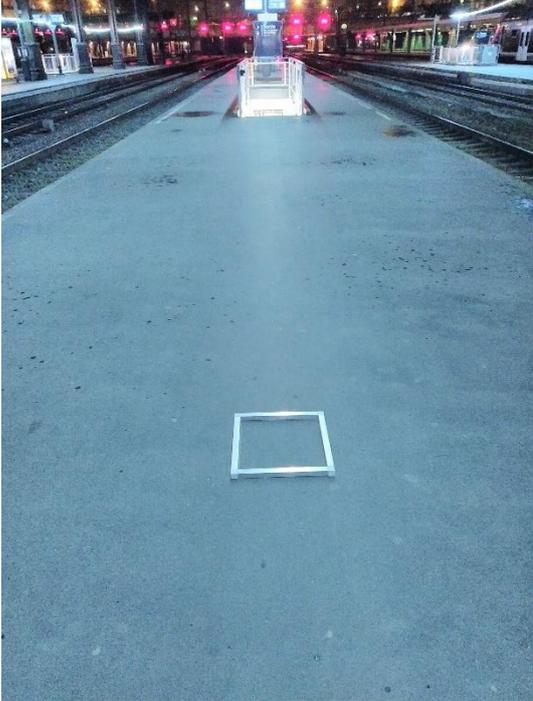
N° de prel	Etage	Localisation	Heure	Revêtement	Superficie de prélèvement	Remarque	Concentration en plomb $\mu\text{g}/\text{m}^2$
599405 P1	Quai	Quai 10 - Voies 18-19 Au centre du quai En face des escaliers vers le passage souterrain sur Sol	4H30	Revêtement bitumineux	0,1m ²	Après nettoyage	285,2

<p>599405 P1 - 285,2 $\mu\text{g}/\text{m}^2$ Quai 10 - Voies 18-19 Au centre du quai En face des escaliers vers le passage souterrain sur Sol Revêtement : Revêtement bitumineux</p>
