GARE DE PARIS SAINT LAZARE

Prélèvements lingette

Quais et Equipements sur les quais

Nettoyage très haute efficacité des quais et équipements de quais de la gare de Paris Saint Lazare

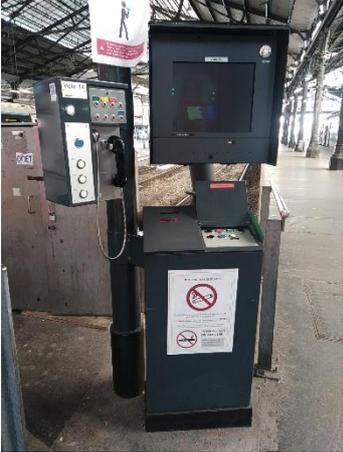
<p>600008-P1 -35,2 µg/m² Quai -Quai Quai 8-voies 14/15 commande PTS voie 14 sur Surface Revêtement : plastique/métal</p>

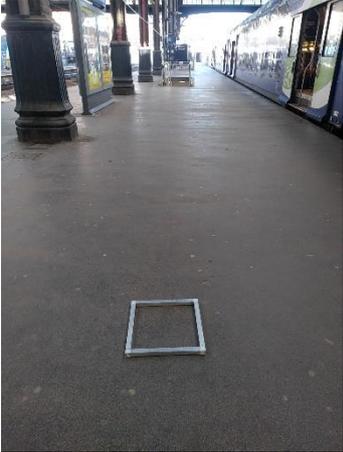
<p>600008-P2 -210,8 µg/m² Quai -Quai Quai 8-voies 14/15 Vers la sortie Rue Rome Rue Londre sur Sol Revêtement : revêtement bitumineux</p>

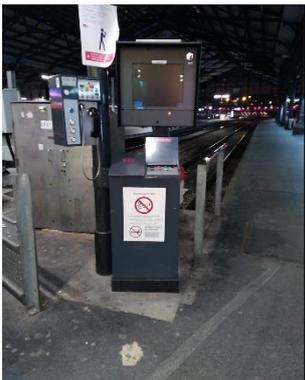
600011-P1 - < 31,2 $\mu\text{g}/\text{m}^2$ Quai 8 - voie 14 PTS - pupitre sur commande boutons Revêtement : plastique/métal

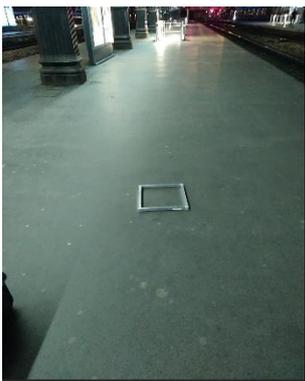
600011-P2 - 145,6 $\mu\text{g}/\text{m}^2$ Quai 8 - voies 14/15 En face des escaliers vers le passage souterrain sur Sol Revêtement : revêtement bitumineux

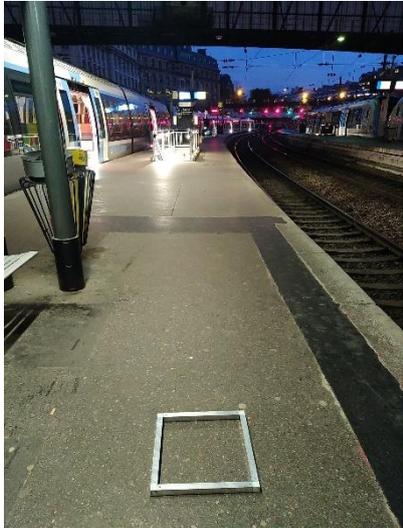
<p>599483-P1 - 135,2 $\mu\text{g}/\text{m}^2$ Quai n°3 - voie 5 En face des escaliers vers le passage souterrain sur Sol</p> <p>Revêtement : revêtement bitumineux</p>

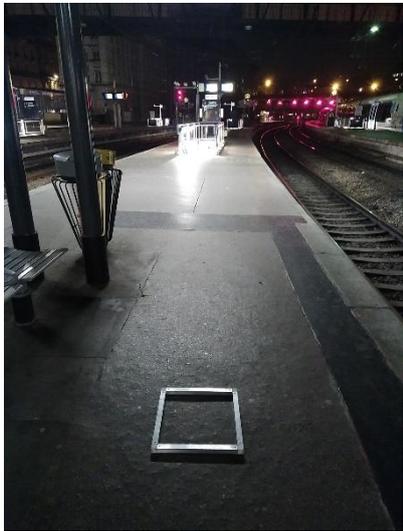
599486-P1 - 30,0 $\mu\text{g}/\text{m}^2$ Quai n°3 - Voie 5 En face des escaliers vers le passage souterrain côté Paris sur Sol Revêtement : revêtement bitumineux

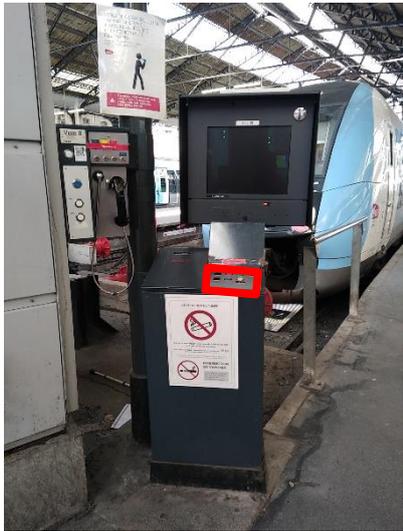
<p>600082-P1 - <28,4 $\mu\text{g}/\text{m}^2$ Quai 5- voie 8 PTS pupitre sur commande boutons Revêtement : plastique/métal</p>

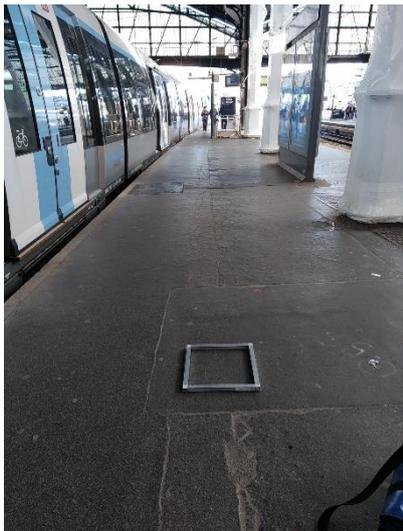
<p>600082-P2 - 522,4 $\mu\text{g}/\text{m}^2$ Quai 5 - voie 8 En face des escaliers vers le passage souterrain. sur Sol Revêtement : revêtement bitumineux</p>

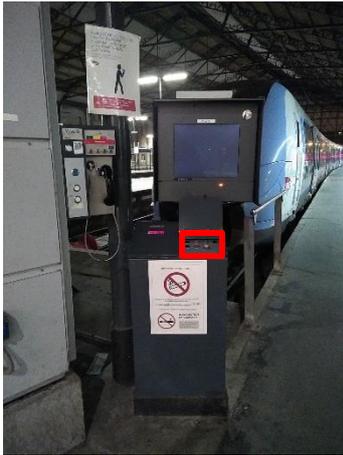
<p>600085-P1 - <28,4 $\mu\text{g}/\text{m}^2$ Quai 5- voie 8 PTS pupitre sur commande boutons</p>

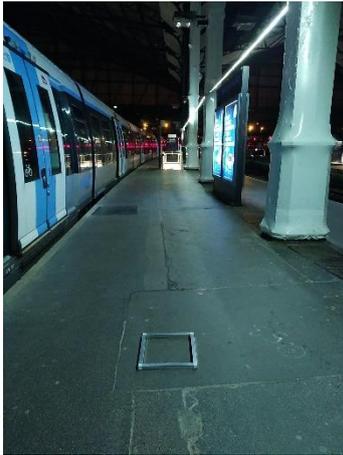
<p>600085-P2 - 404,4 $\mu\text{g}/\text{m}^2$ Quai 5- voie 8 en face des escaliers en face des escaliers vers le passage souterrain côté Paris sur Sol Revêtement : revêtement bitumineux</p>

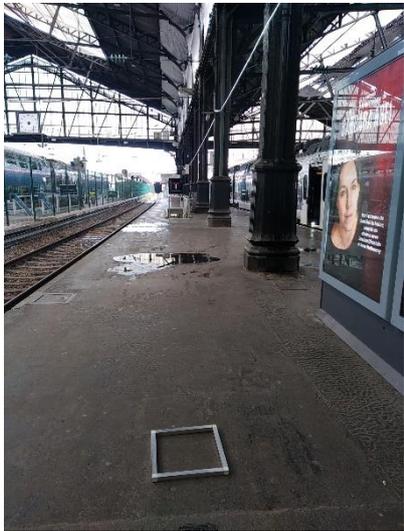
599489-P1 - 712,0 $\mu\text{g}/\text{m}^2$ Quai n°13 - voie 23 en face des escaliers vers le passage souterrain côté Paris sur Sol Revêtement : revêtement bitumineux

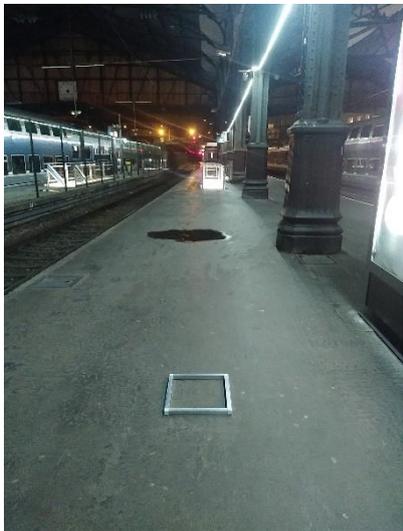
599492-P1 - 420,0 $\mu\text{g}/\text{m}^2$ Quai n°13 - voie 23 En face des escaliers vers le passage souterrain côté Paris sur Sol Revêtement : revêtement bitumineux

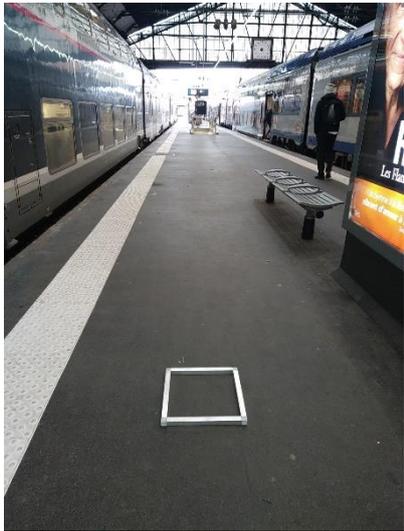
601424-P1 - 1 201,2 $\mu\text{g}/\text{m}^2$ Quai n°10 - voie 18 Au niveau des panneaux publicitaires En face des escaliers vers le passage souterrain Côté Paris sur Sol Revêtement : revêtement bitumineux

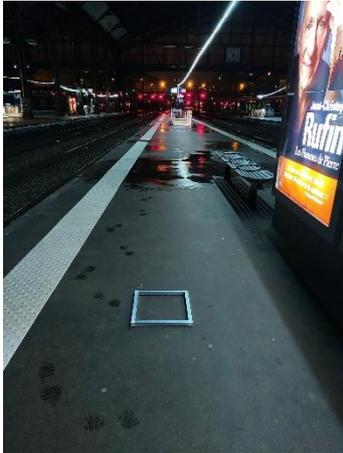
601427-P1 - 205,2 $\mu\text{g}/\text{m}^2$ Quai n°10 - voie 18 Au niveau des panneaux publicitaires en face des escaliers vers le passage souterrain côté Paris sur Sol Revêtement : revêtement bitumineux
