# GARE DE PARIS SAINT LAZARE

Prélèvements lingette – 03 avril 2024

# Travaux de rénovation des couvertures et de création d'un musée

**Rapport de localisation des résultats  
de prélèvements surfaciques susceptibles de contenir du plomb  
Mesures ponctuelles**

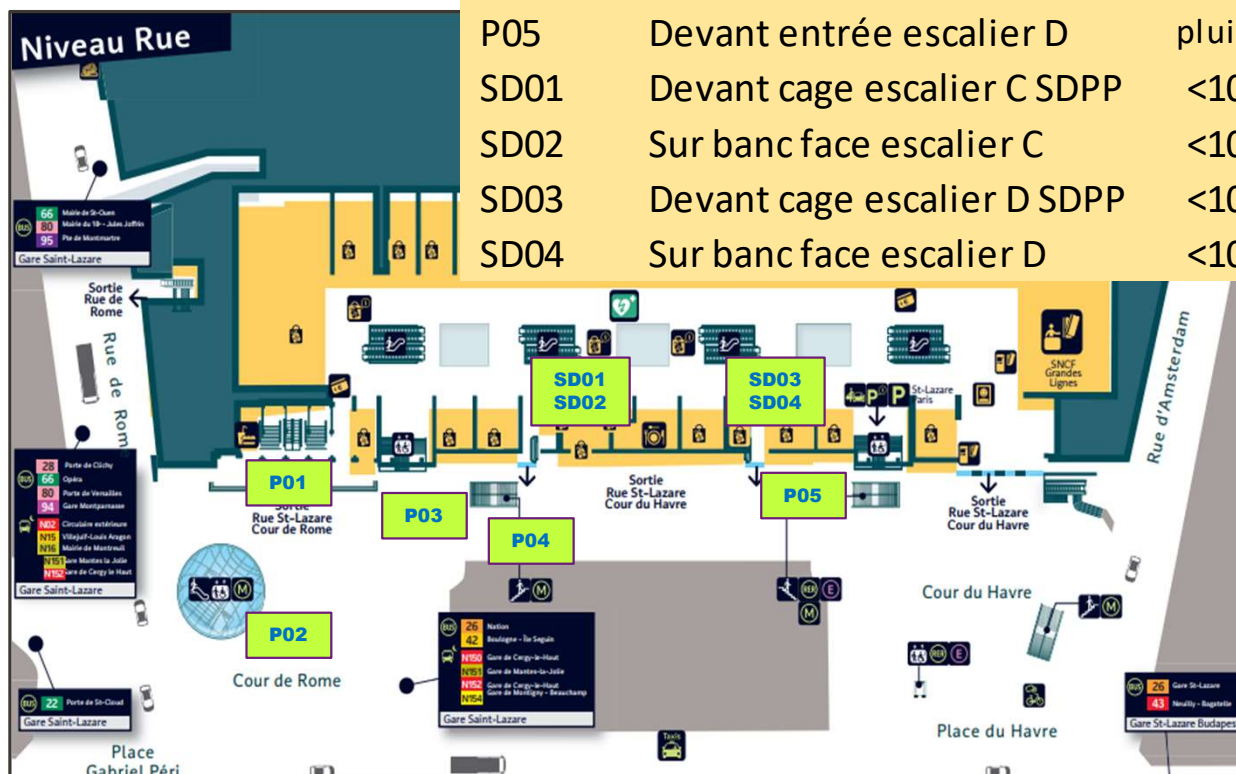
## PARVIS

| P01 | Escalier principal cour Rome | pluie | 66 | pluie | 73 | 27 | 102 |
| P02 | Parvis cour Rome | pluie | 77 | pluie | 152 | 68 | 56 |
| P03 | Devant zone logistique | pluie | 113 | pluie | 94 | 51 | 73 |
| P04 | Arrière hôtel | pluie | 133 | pluie | 388 | 111 | 132 |
| P05 | Devant entrée escalier D | pluie | 221 | pluie | 309 | 167 | 290 |
| SD01 | Devant cage escalier C SDPP | <10 | - | 20 | 45 | - | 146 |
| SD02 | Sur banc face escalier C | <10 | - | <10 | <10 | - | 12 |
| SD03 | Devant cage escalier D SDPP | <10 | - | 39 | <10 | - | <10 |
| SD04 | Sur banc face escalier D | <10 | - | <10 | <10 | - | <10 |

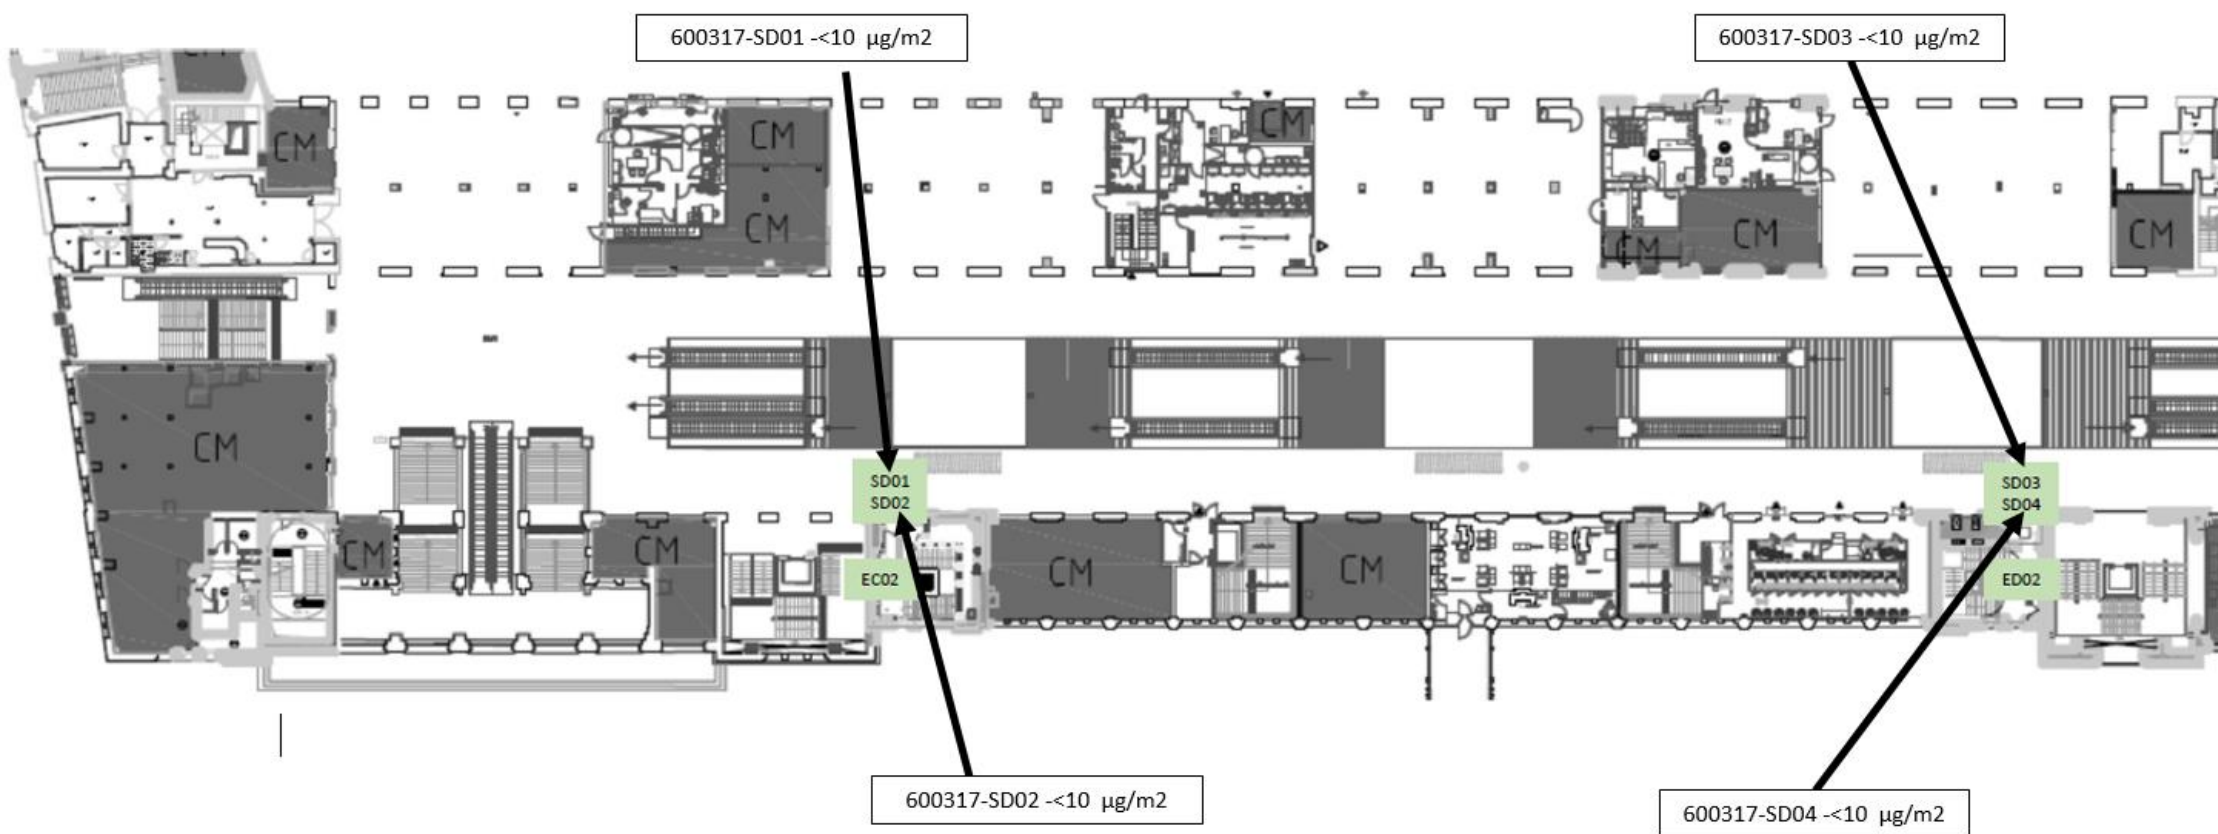
Salle des pas perdus RdC

| N° de prel | Etage | Localisation | Heure | Revêtement | Superficie de prélèvement | Remarque | Concentration en plomb $\mu\text{g}/\text{m}^2$ |
|---|---|---|---|---|---|---|---|
| 600317-SD01 | RDC | RdC salle pas perdus<br>Devant cage escalier C<br>SDPP<br>Voir plan et photographies sur Sol | 5h21 | Carrelage | 0,1m <sup>2</sup> | | <10 |
| 600317-SD02 | RDC | RdC salle pas perdus<br>Banc face escalier C<br>Voir plan et photographies sur Banc | 5h19 | simili-cuir | 0,1m <sup>2</sup> | | <10 |
| 600317-SD03 | RDC | RdC salle pas perdus<br>Devant cage escalier D<br>SDPP<br>Voir plan et photographies sur Sol | 5h17 | Carrelage | 0,1m <sup>2</sup> | | <10 |
| 600317-SD04 | RDC | RdC salle pas perdus<br>Banc face escalier D<br>Voir plan et photographies sur Banc | 5h15 | simili-cuir | 0,1m <sup>2</sup> | | <10 |

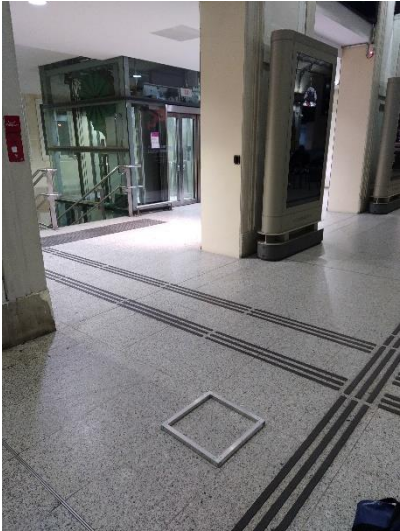
| PHOTOS | DESSCRIPTIF |
|---|---|
| | <p>600317-SD01 -&lt;10 µg/m2<br/>RDC -RdC salle pas perdus<br/>Devant cage escalier C SDPP<br/>Voir plan et photographies<br/>sur Sol<br/>Revêtement : Carrelage</p> |

**Concentration surfacique en plomb acido-soluble : <10,0 µg/m² (calcul effectué sur la base des données de prélèvement fournies par le client)**

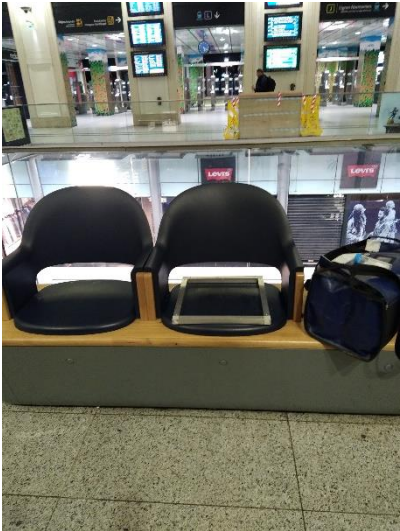
| PHOTOS | DESSCRIPTIF |
|---|---|
| | <p>600317-SD02 -&lt;10 µg/m2<br/>RDC -RdC salle pas perdus<br/>Banc face escalier C<br/>Voir plan et photographies<br/>sur Banc<br/>Revêtement : simili-cuir</p> |

**Concentration surfacique en plomb acido-soluble : <10,0 µg/m² (calcul effectué sur la base des données de prélèvement fournies par le client)**

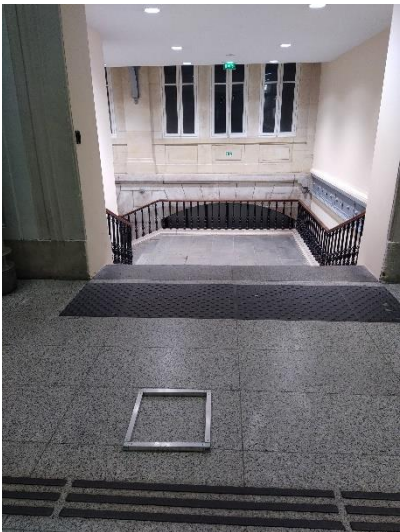
| PHOTOS | DESSCRIPTIF |
|---|---|
| | <p>600317-SD03 -&lt;10 µg/m2<br/>RDC -RdC salle pas perdus<br/>Devant cage escalier D SDPP<br/>Voir plan et photographies<br/>sur Sol<br/>Revêtement : Carrelage</p> |

**Concentration surfacique en plomb acido-soluble : <10,0 µg/m² (calcul effectué sur la base des données de prélèvement fournies par le client)**

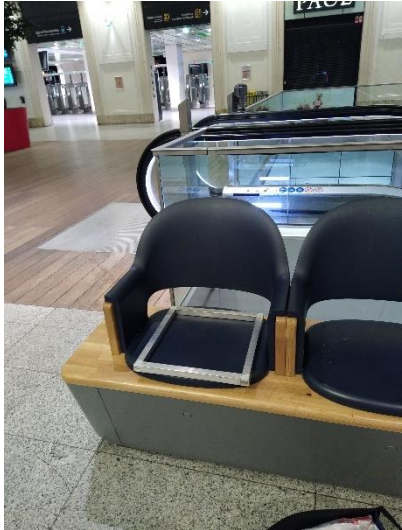
| PHOTOS | DESCRIPTIF |
|---|---|
| | <p>600317-SD04 -&lt;10 µg/m<sup>2</sup><br/>RDC -RdC salle pas perdus<br/>Banc face escalier D<br/>Voir plan et photographies<br/>sur Banc<br/>Revêtement : simili-cuir</p> |

**Concentration surfacique en plomb acido-soluble : <10,0 µg/m² (calcul effectué sur la base des données de prélèvement fournies par le client)**
