GARE DE PARIS SAINT LAZARE

Prélèvements lingette – 10 avril 2024

**Rapport de localisation des résultats
de prélèvements surfaciques susceptibles de contenir du plomb
Mesures ponctuelles**

Numéro de rapport : Rev1 -HI24030209/00601193

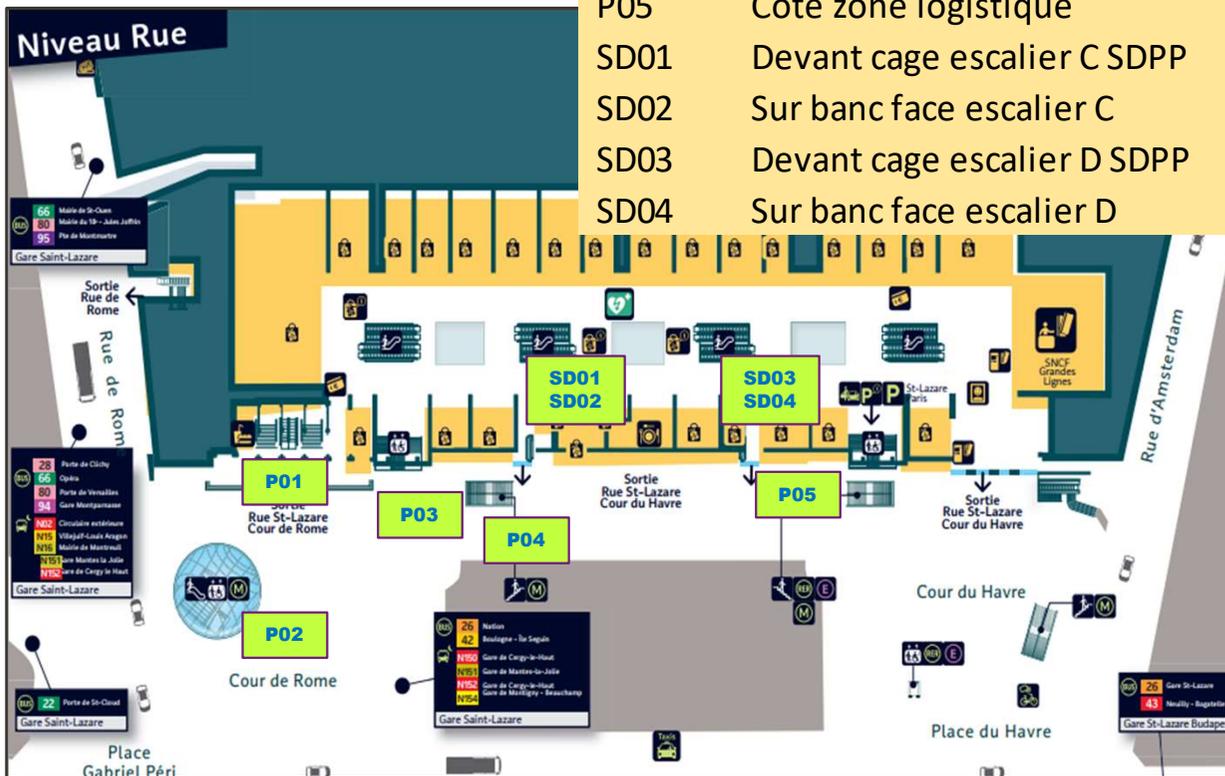
Prélèvement (en $\mu\text{g}/\text{m}^2$)		10/04/24	03/04/24	20/03/24	13/03/24	28/02/24	21/02/24
P01	Escalier principal cour Rome	42	pluie	66	pluie	73	27
P02	Parvis cour Rome	79	pluie	77	pluie	152	68
P03	Devant zone logistique	60	pluie	113	pluie	94	51
P04	Arrière hôtel	280	pluie	133	pluie	388	111
P05	Côte zone logistique	90	-	-	-	-	-
SD01	Devant cage escalier C SDPP	-	<10	-	20	45	-
SD02	Sur banc face escalier C	-	<10	-	<10	<10	-
SD03	Devant cage escalier D SDPP	-	<10	-	39	<10	-
SD04	Sur banc face escalier D	-	<10	-	<10	<10	-

1000 $\mu\text{g}/\text{m}^2$ = Seuil du code de la santé publique applicable aux immeubles d'habitation fréquentés régulièrement par les mineurs ou les femmes enceintes

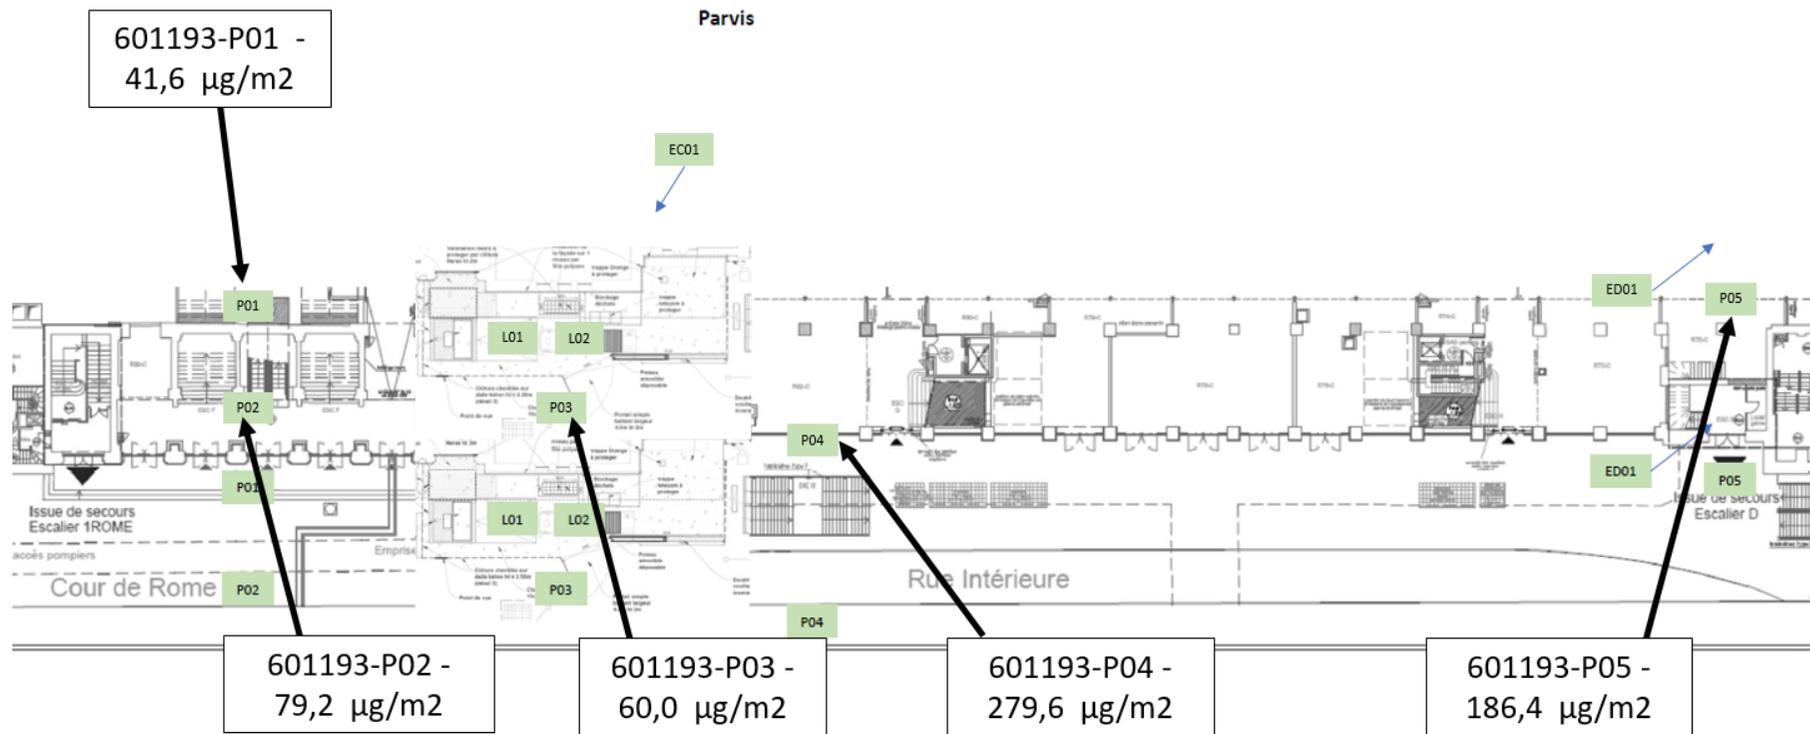
Prélèvements lingettes réalisés le 10/04/2024

N° de prel	Etage	Localisation	Heure	Revêtement	Superficie de prélèvement	Remarque	Concentration en plomb µg/m²
601193-P01	Parvis	Parvis public Escalier principal cour Rome Voir plan et photographies sur Sol	6h09	Dalle granit	0,1m²	-	41,6
601193-P02	Parvis	Parvis public Parvis cour Rome Voir plan et photographies sur Sol	6h12	Dalle granit	0,1m²	-	79,2
601193-P03	Parvis	Parvis public devant zone logistique Voir plan et photographies sur Sol	6h14	Dalle granit	0,1m²	-	60,0
601193-P04	Parvis	Parvis public Arrière hôtel Voir plan et photographies sur Sol	6h17	Dalle granit	0,1m²	-	279,6
601193-P05	Parvis	Parvis public devant entrée escalier D Voir plan et photographies sur Sol	6h20	Dalle granit	0,1m²	-	186,4

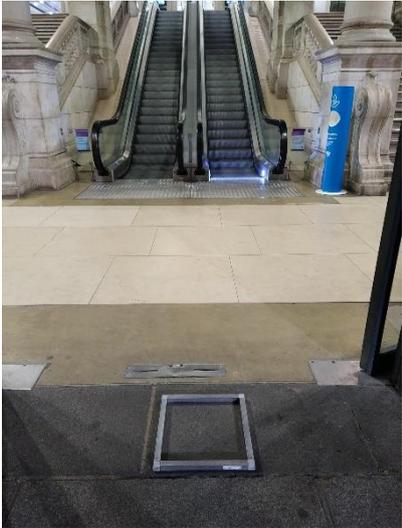
<p>601193-P01 -41,6 $\mu\text{g}/\text{m}^2$ Parvis public Escalier principal cour Rome Voir plan et photographies sur Sol Revêtement : Dalle granit</p>

Concentration surfacique en plomb acido-soluble : 41,6 µg/m² (calcul effectué sur la base des données de prélèvement fournies par le client)

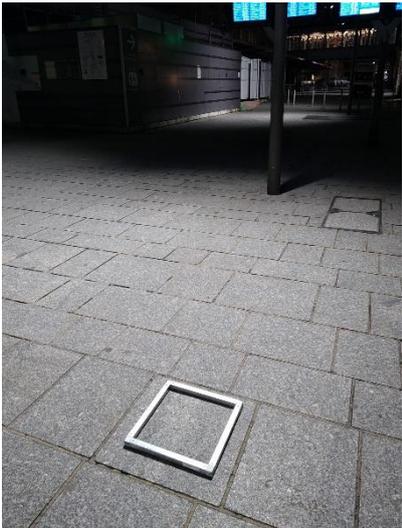
<p>601193-P02 -79,2 $\mu\text{g}/\text{m}^2$ Parvis public Parvis cour Rome Voir plan et photographies sur Sol Revêtement : Dalle granit</p>

Concentration surfacique en plomb acido-soluble : 79,2 µg/m² (calcul effectué sur la base des données de prélèvement fournies par le client)

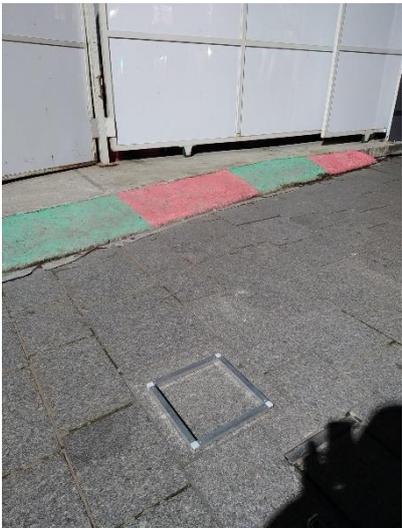
<p>601193-P03 -60,0 $\mu\text{g}/\text{m}^2$ Parvis public devant zone logistique Voir plan et photographies sur Sol Revêtement : Dalle granit</p>

Concentration surfacique en plomb acido-soluble : 60,0 µg/m² (calcul effectué sur la base des données de prélèvement fournies par le client)

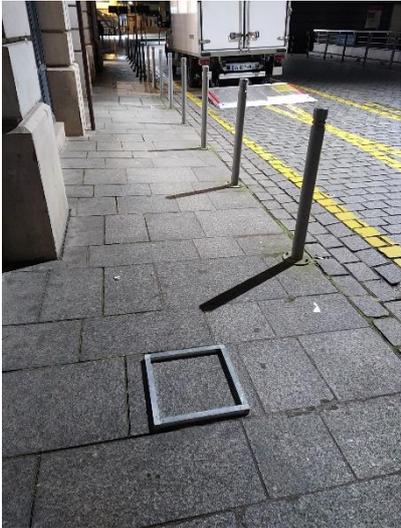
A photograph showing a public square area paved with granite slabs. A square metal frame is placed on the ground, indicating the sampling point. In the background, there are metal stanchions and a white truck.	<p>601193-P04 -279,6 $\mu\text{g}/\text{m}^2$ Parvis public Arrière hôtel Voir plan et photographies sur Sol Revêtement : Dalle granit</p>

Concentration surfacique en plomb acido-soluble : 279,6 µg/m² (calcul effectué sur la base des données de prélèvement fournies par le client)

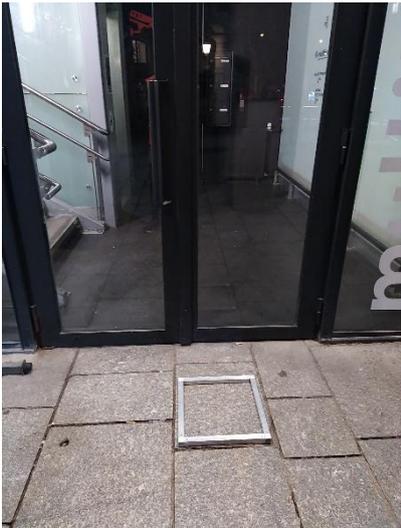
A photograph showing a public square area paved with granite slabs. A square metal frame is placed on the ground, indicating the sampling point. In the background, there is a glass entrance to a staircase.	<p>601193-P05 -186,4 $\mu\text{g}/\text{m}^2$ Parvis public devant entrée escalier D Voir plan et photographies sur Sol Revêtement : Dalle granit</p>

Concentration surfacique en plomb acido-soluble : 186,4 µg/m² (calcul effectué sur la base des données de prélèvement fournies par le client)
