GARE DE PARIS SAINT LAZARE

Prélèvements lingette – 17 avril 2024

Travaux de rénovation des couvertures et de création d'un musée

**Rapport de localisation des résultats
de prélèvements surfaciques susceptibles de contenir du plomb
Mesures ponctuelles**

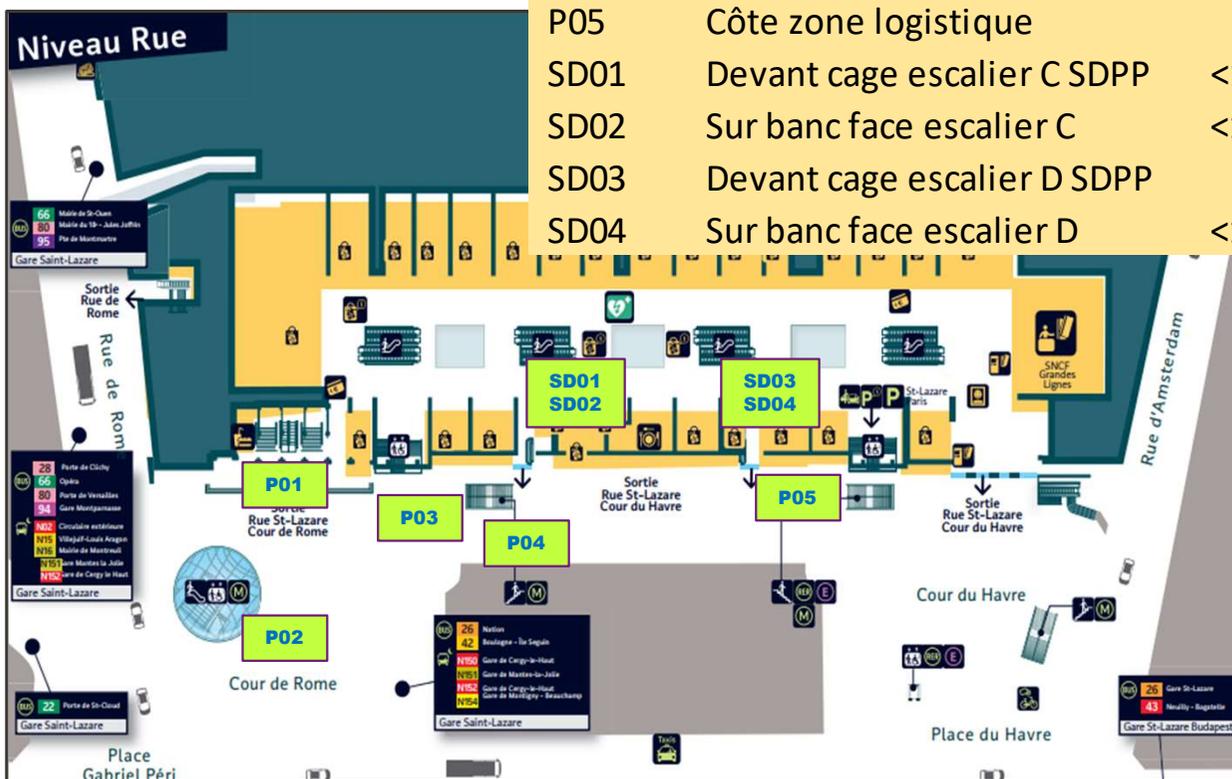
PARVIS

Prélèvement (en µg/m2)		17/04/24	10/04/24	03/04/24	20/03/24	13/03/24	28/02/24
P01	Escalier principal cour Rome	69	42	pluie	66	pluie	73
P02	Parvis cour Rome	155	79	pluie	77	pluie	152
P03	Devant zone logistique	105	60	pluie	113	pluie	94
P04	Arrière hôtel	515	280	pluie	133	pluie	388
P05	Côte zone logistique	-	90	-	-	-	-
SD01	Devant cage escalier C SDPP	<10	-	<10	-	20	45
SD02	Sur banc face escalier C	<10	-	<10	-	<10	<10
SD03	Devant cage escalier D SDPP	14	-	<10	-	39	<10
SD04	Sur banc face escalier D	<10	-	<10	-	<10	<10

1000 µg/m2 = Seuil du code de la santé publique applicable aux immeubles d'habitation fréquentés régulièrement par les mineurs ou les femmes enceintes

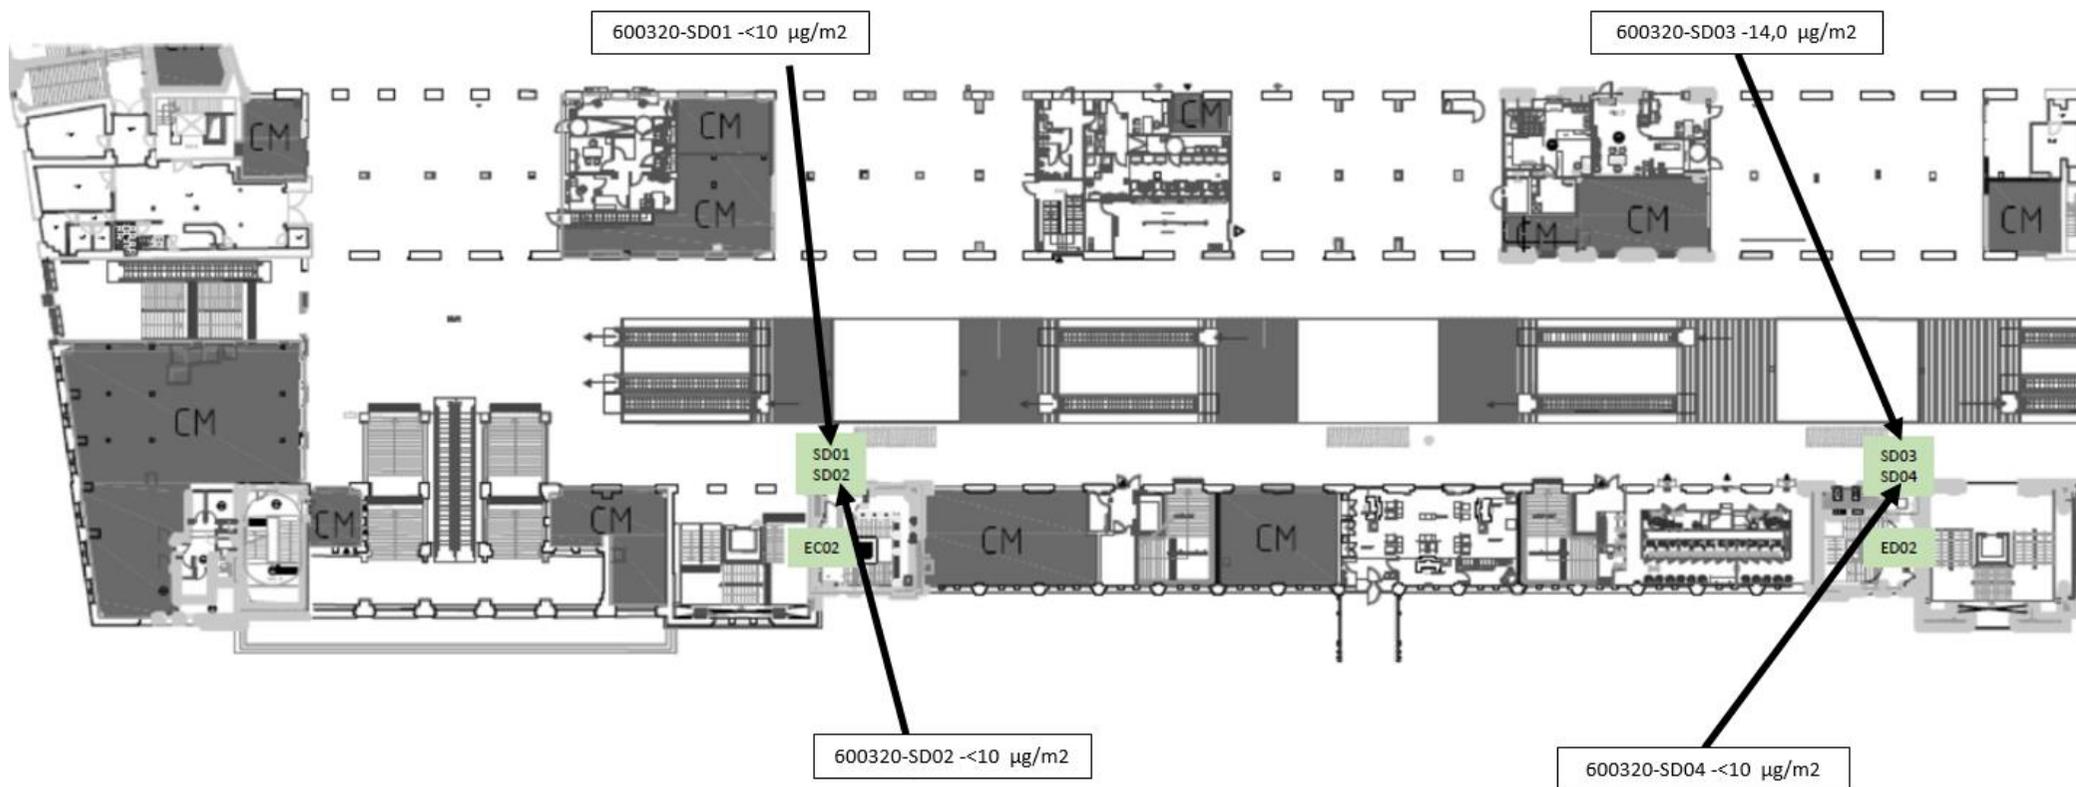
Salle des pas perdus RdC

Prélèvements lingettes réalisés le 17/04/2024

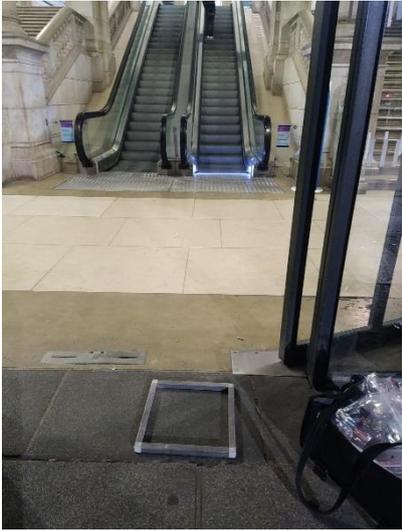
<p>600320-P01 - 69,2 $\mu\text{g}/\text{m}^2$ Parvis public Escalier principal cour Rome Voir plan et photographies sur Sol Revêtement : Dalle granit</p>

Concentration surfacique en plomb acido-soluble : 69,2 µg/m² (calcul effectué sur la base des données de prélèvement fournies par le client)

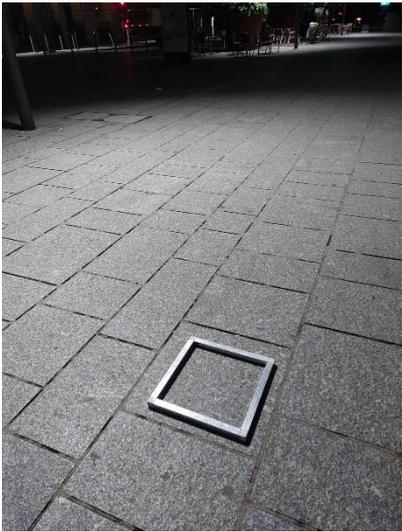
<p>600320-P02 - 154,8 $\mu\text{g}/\text{m}^2$ Parvis public Parvis cour Rome Voir plan et photographies sur Sol Revêtement : Dalle granit</p>

Concentration surfacique en plomb acido-soluble : 154,8 µg/m² (calcul effectué sur la base des données de prélèvement fournies par le client)

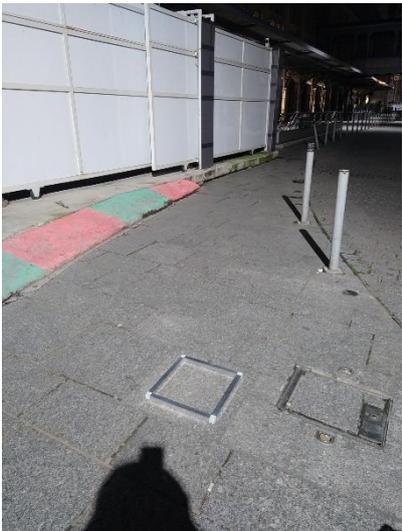
<p>600320-P03 - 104,8 $\mu\text{g}/\text{m}^2$ Parvis public devant zone logistique Voir plan et photographies sur Sol Revêtement : Dalle granit</p>

Concentration surfacique en plomb acido-soluble : 104,8 µg/m² (calcul effectué sur la base des données de prélèvement fournies par le client)

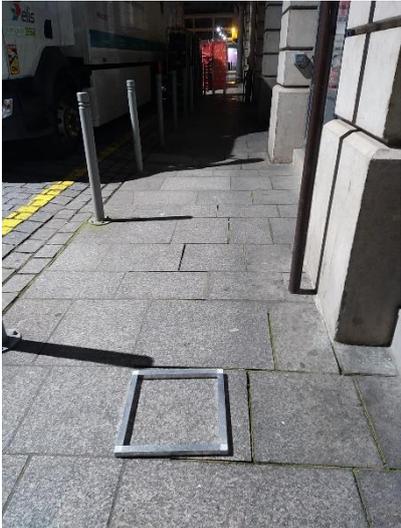
<p>600320-P04 - 515,2 $\mu\text{g}/\text{m}^2$ Parvis public Arrière hôtel Voir plan et photographies sur Sol Revêtement : Dalle granit</p>

Concentration surfacique en plomb acido-soluble : 515,2 µg/m² (calcul effectué sur la base des données de prélèvement fournies par le client)

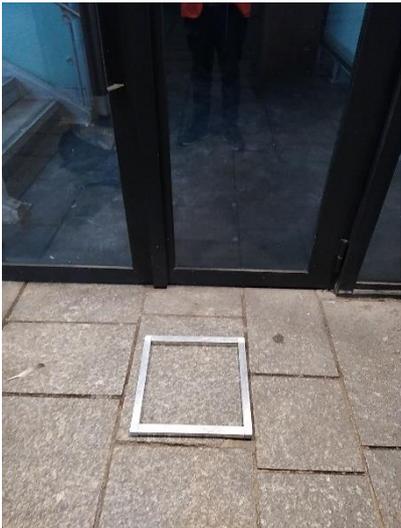
<p>600320-P05 - 172,0 $\mu\text{g}/\text{m}^2$ Parvis public devant entrée escalier D Voir plan et photographies sur Sol Revêtement : Dalle granit</p>

Concentration surfacique en plomb acido-soluble : 172,0 µg/m² (calcul effectué sur la base des données de prélèvement fournies par le client)

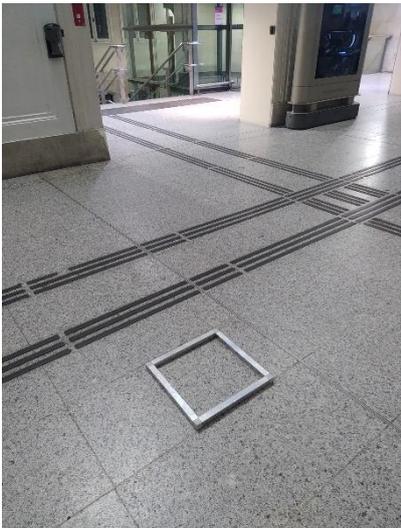
<p>600320-SD01 - <10 $\mu\text{g}/\text{m}^2$ RdC salle pas perdus Devant cage escalier C Voir plan et photographies sur Sol Revêtement : Carrelage</p>

Concentration surfacique en plomb acido-soluble : <10,0 µg/m² (calcul effectué sur la base des données de prélèvement fournies par le client)

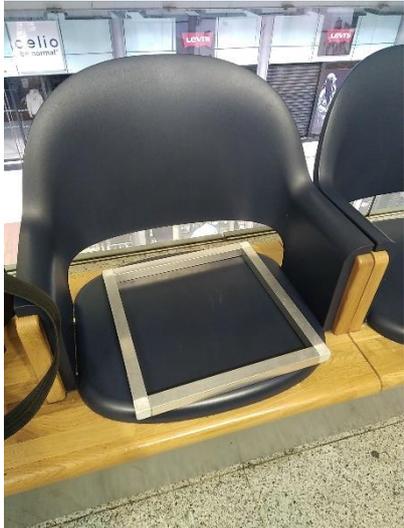
<p>600320-SD02 - <10 µg/m² RDC - salle pas perdus Banc face escalier C Voir plan et photographies sur Banc Revêtement : simili-cuir</p>

Concentration surfacique en plomb acido-soluble : <10,0 µg/m² (calcul effectué sur la base des données de prélèvement fournies par le client)

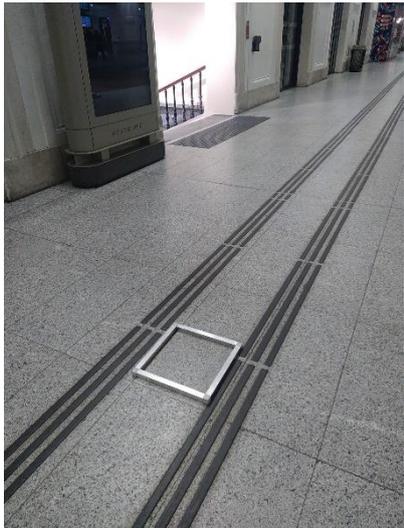
<p>600320-SD03 - 14,0 µg/m² RDC -salle pas perdus Devant cage escalier D Voir plan et photographies sur Sol Revêtement : Carrelage</p>

Concentration surfacique en plomb acido-soluble : 14,0 µg/m² (calcul effectué sur la base des données de prélèvement fournies par le client)

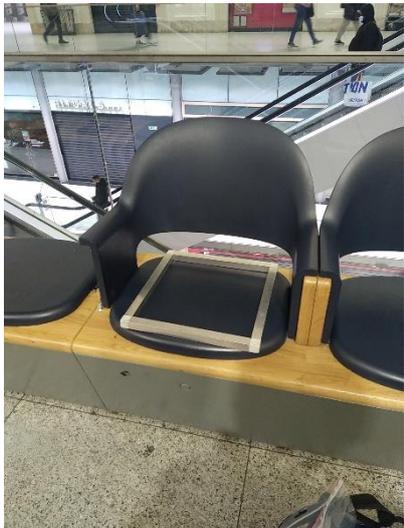
<p>600320-SD04 - <10 µg/m² RDC - salle pas perdus Banc face escalier D Voir plan et photographies sur Banc Revêtement : simili-cuir</p>

Concentration surfacique en plomb acido-soluble : <10,0 µg/m² (calcul effectué sur la base des données de prélèvement fournies par le client)
