# GARE DE PARIS SAINT LAZARE

Prélèvements lingette

Quais et Equipements sur les quais

# Nettoyage très haute efficacité des quais et équipements de quais de la gare de Paris Saint Lazare

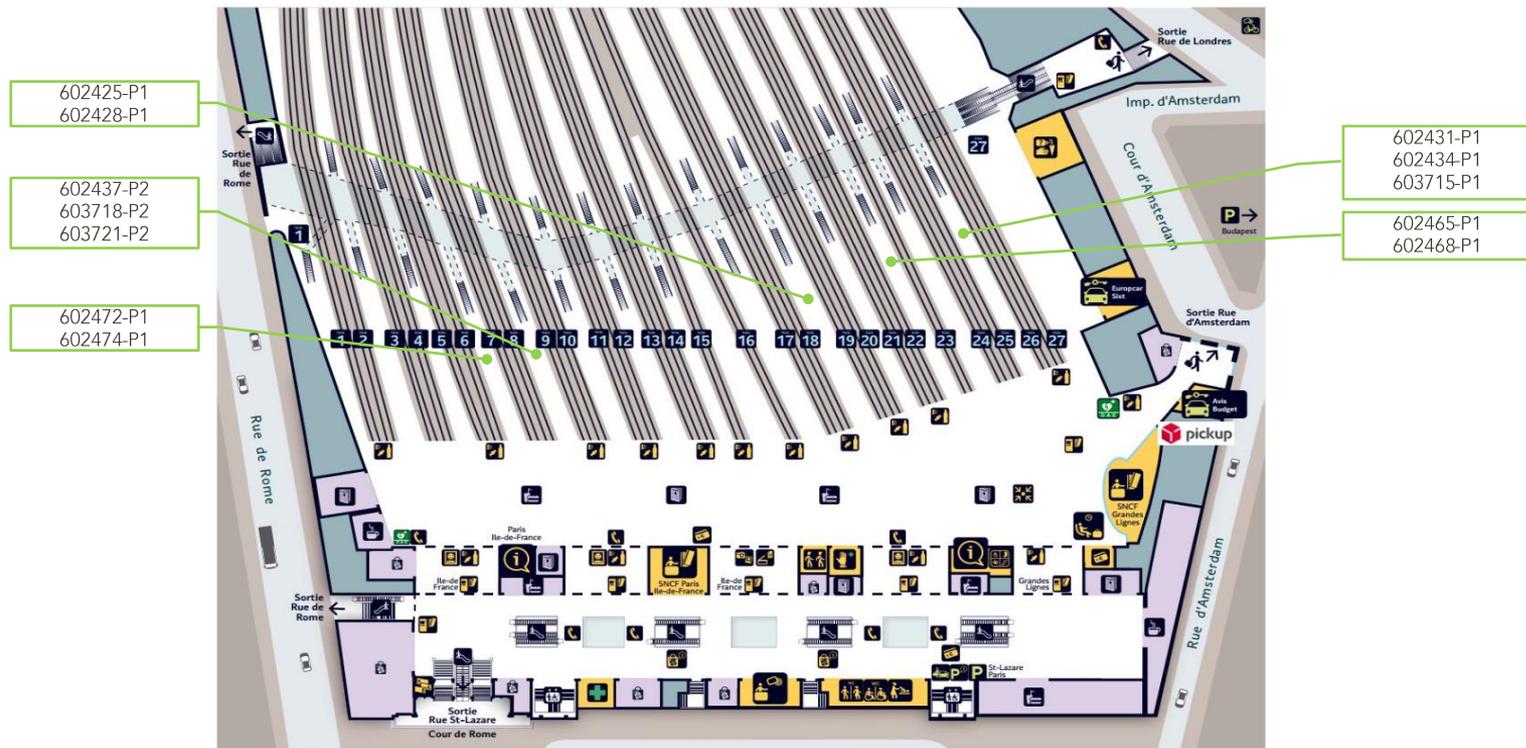
Mesures initiales					Après nettoyage		
N° du prélèvement	Date du prélèvement	Prélèvement	Support du prélèvement	Résultat lingette (en µg/m²)	N° du prélèvement	Date du prélèvement	Résultat lingette (en µg/m²)
602425-P1	06/05/2024	Quai n°10 Voies 18/19	Revêtement bitumineux	602,8	602428-P1	07/05/2024	167,6
602431-P1	13/05/2024	Quai n°14 Voies 25/26	Revêtement bitumineux	34	602434-P1	14/05/2024	2485,6
602465-P1	14/05/2024	Quai n°12 Voie 22	Revêtement bitumineux	40,8	602468-P1	15/05/2024	265,2
602437-P2	15/05/2024	Quai n°5 Voies 8/9	Revêtement bitumineux	1545,6			
		Quai n°14 Voies 25/26	Revêtement bitumineux		603715-P1	16/05/2024	39,6
603718-P2	21/05/2024	Quai n°5 Voies 8/9	Revêtement bitumineux	3299,2	603721-P2	22/05/2024	542
602472-P1	22/05/2024	Quai n°4 Voies 6/7	Revêtement bitumineux	860,8	602474-P1	23/05/2024	59,2

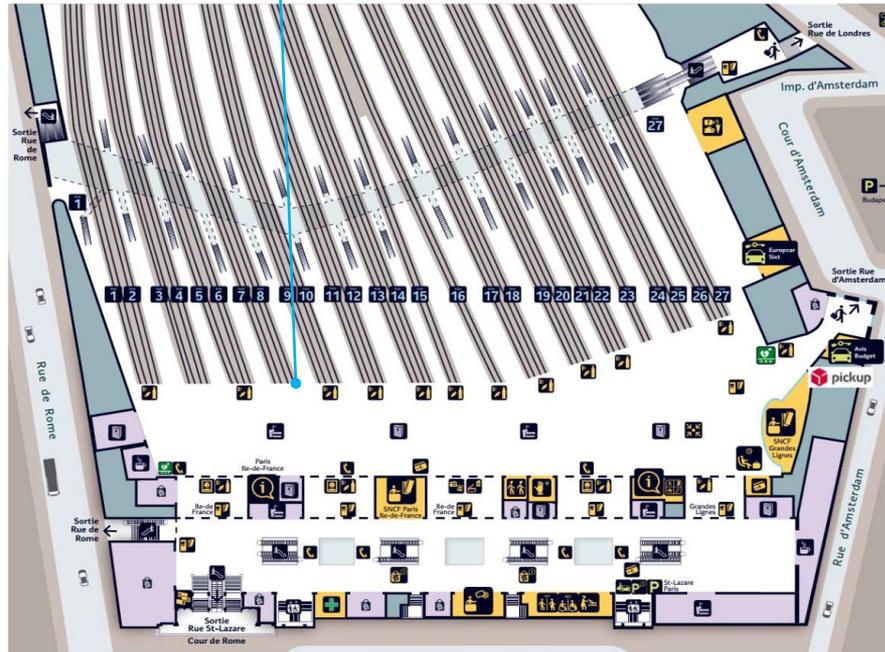
602437-P1  
603718-P1  
603721-P1

Mesures initiales				Après nettoyage, si nécessaire			
N° du prélèvement	Date du prélèvement	Prélèvement	Support du prélèvement	Résultat lingette (en µg/m³)	N° du prélèvement	Date du prélèvement	Résultat lingette (en µg/m³)
602437-P1	15/05/2024	PTS - Quai n°5 Voie 8	Métal commandes	133			
603718-P1	21/05/2024	PTS - Quai n°5 Voie 8	Métal commandes	173,9	603721-P1	22/05/2024	<28,4

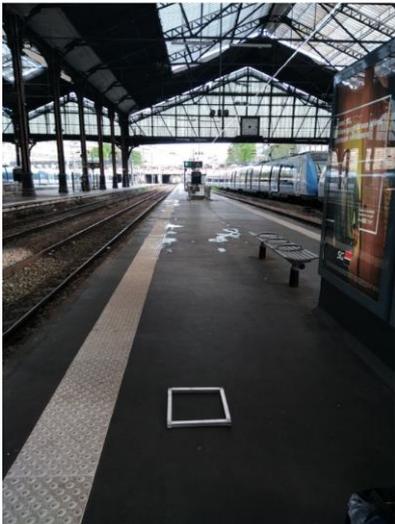
N° de prel	Etage	Localisation	Heure	Revêtement	Superficie de prélèvement	Remarque	Concentration en plomb $\mu\text{g}/\text{m}^2$
602425-P1	Quai	Quai n°10 - voie 18 Au niveau du panneau publicitaire En face des escaliers vers le passage souterrain côté Paris sur Sol	8h15	revêtement bitumineux	0,1m <sup>2</sup>	-	602,8

<p>602425-P1 - 602,8 <math>\mu\text{g}/\text{m}^2</math> Quai n°10 - voie 18 Au niveau du panneau publicitaire En face des escaliers vers le passage souterrain côté Paris sur Sol Revêtement : revêtement bitumineux</p>

**Concentration surfacique en plomb acido-soluble : 602,8 µg/m<sup>2</sup> (calcul effectué sur la base des données de prélèvement fournies par le client)**

Valeur du seuil limite réglementaire selon l'arrêté du 12 mai 2009 : 1000 µg/m<sup>2</sup>. La valeur seuil indiquée concerne uniquement les prélèvements régis par les articles L.1334-2, L.1334-3 et L.1334-8 du code de la santé publique.

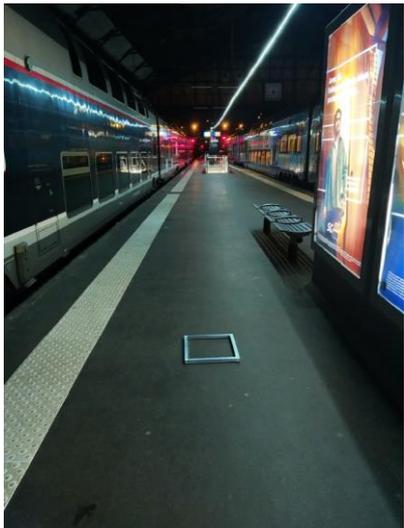
N° de prel	Etage	Localisation	Heure	Revêtement	Superficie de prélèvement	Remarque	Concentration en plomb $\mu\text{g}/\text{m}^2$
602428-P1	Quai	Quai n°10 - voie 18 Au niveau du panneau publicitaire En face des escaliers vers le passage souterrain côté Paris sur Sol	4h45	revêtement bitumineux	0,1m <sup>2</sup>	-	167,6

<p>602428-P1 - 167,6 <math>\mu\text{g}/\text{m}^2</math> Quai n°10 - voie 18 Au niveau du panneau publicitaire En face des escaliers vers le passage souterrain côté Paris sur Sol Revêtement : revêtement bitumineux</p>

**Concentration surfacique en plomb acido-soluble : 167,6 µg/m<sup>2</sup> (calcul effectué sur la base des données de prélèvement fournies par le client)**

Valeur du seuil limite réglementaire selon l'arrêté du 12 mai 2009 : 1000 µg/m<sup>2</sup>. La valeur seuil indiquée concerne uniquement les prélèvements régis par les articles L.1334-2, L.1334-3 et L.1334-8 du code de la santé publique.

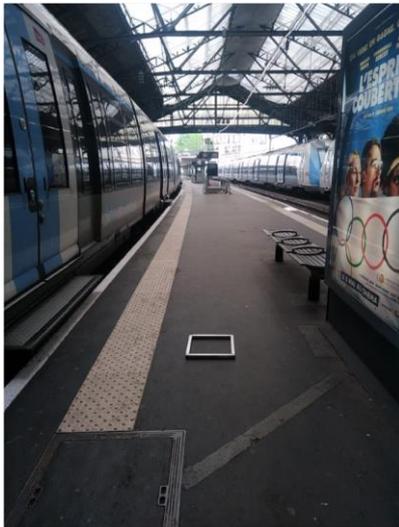
N° de prel	Etage	Localisation	Heure	Revêtement	Superficie de prélèvement	Remarque	Concentration en plomb $\mu\text{g}/\text{m}^2$
602431-P1	Quai	Quai n°14 - voie 25 Au niveau des panneaux publicitaires En face des escaliers vers le passage souterrain Côté Paris sur Sol	8h15	revêtement bitumineux	0,1m <sup>2</sup>	-	34,0

<p>602431-P1 - 34,0 <math>\mu\text{g}/\text{m}^2</math> Quai n°14 - voie 25 Au niveau des panneaux publicitaires En face des escaliers vers le passage souterrain Côté Paris sur Sol Revêtement : revêtement bitumineux</p>

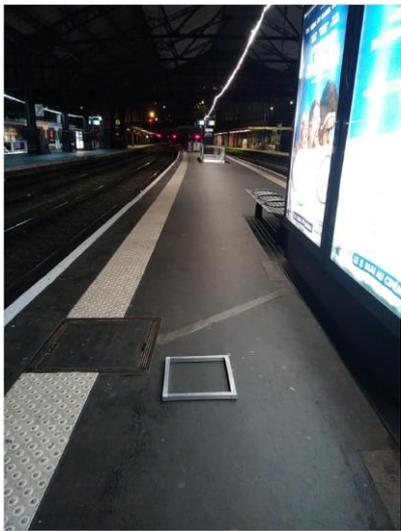
N° de prel	Etage	Localisation	Heure	Revêtement	Superficie de prélèvement	Remarque	Concentration en plomb $\mu\text{g}/\text{m}^2$
602434-P1	Quai	Quai n°14 - voie 25 Au niveau des panneaux publicitaires En face des escaliers vers le passage souterrain Côté Paris sur Sol	4h37	revêtement bitumineux	0,1m <sup>2</sup>	-	2 485,6

<p>602434-P1 - 2 485,6 -Quai Quai n°14 - voie 25 Au niveau des panneaux publicitaires En face des escaliers vers le passage souterrain Côté Paris sur Sol Revêtement : revêtement bitumineux</p>

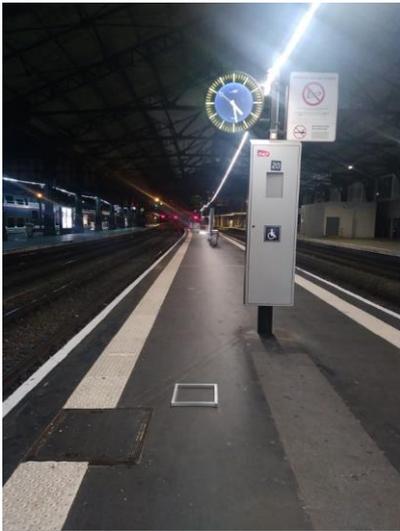
N° de prel	Etage	Localisation	Heure	Revêtement	Superficie de prélèvement	Remarque	Concentration en plomb $\mu\text{g}/\text{m}^2$
603715-P1	Quai	Quai n°14 - voie 25 En face des escaliers vers le passage souterrain Côté Paris sur Sol	4h28	revêtement bitumineux	0,1m <sup>2</sup>	-	39,6

<p>603715-P1 - 39,6 <math>\mu\text{g}/\text{m}^2</math> Quai n°14 - voie 25 En face des escaliers vers le passage souterrain Côté Paris sur Sol Revêtement : revêtement bitumineux</p>

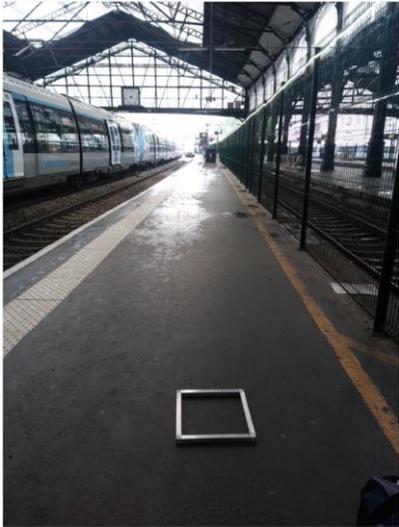
N° de prel	Etage	Localisation	Heure	Revêtement	Superficie de prélèvement	Remarque	Concentration en plomb $\mu\text{g}/\text{m}^2$
602465-P1	Quai	Quai n°12 - voie 22 En face des escaliers vers le passage souterrain Côté Paris sur Sol	9h09	revêtement bitumineux	0,1m <sup>2</sup>	-	40,8

<p>602465-P1 - 40,8 <math>\mu\text{g}/\text{m}^2</math> Quai n°12 - voie 22 En face des escaliers vers le passage souterrain Côté Paris sur Sol Revêtement : revêtement bitumineux</p>

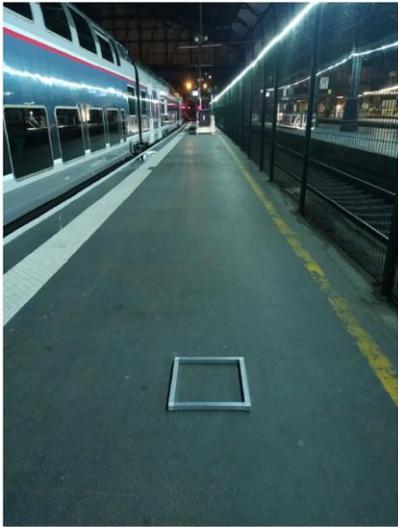
N° de prel	Etage	Localisation	Heure	Revêtement	Superficie de prélèvement	Remarque	Concentration en plomb $\mu\text{g}/\text{m}^2$
602468-P1	Quai	Quai n°12 - voie 22 En face des escaliers vers le passage souterrain Côté Paris sur Sol	4h48	revêtement bitumineux	0,1m <sup>2</sup>	-	265,2

<p align="center">602468-P1 -265,2 <math>\mu\text{g}/\text{m}^2</math> Quai n°12 - voie 22 En face des escaliers vers le passage souterrain Côté Paris Revêtement : revêtement bitumineux</p>

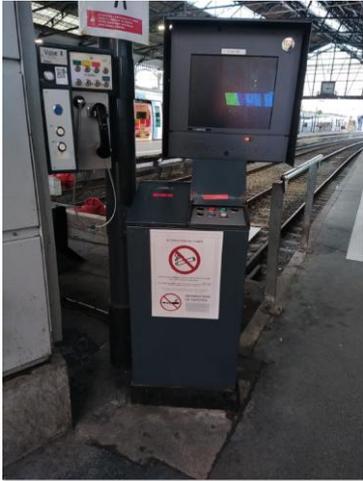
<p>602437-P1 - 133,0 <math>\mu\text{g}/\text{m}^2</math> Quai 5 - voie 8 PTS pupitre sur commande bouton Revêtement : plastique/métal</p>

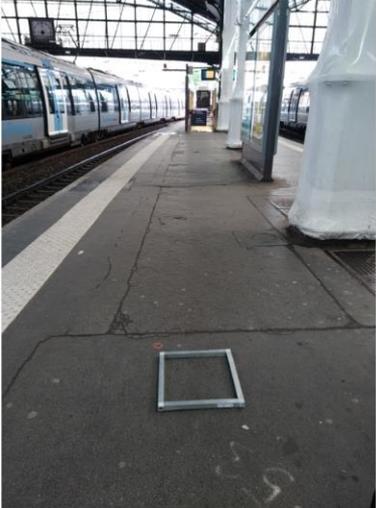
<p>602437-P2 - 1 545,6 <math>\mu\text{g}/\text{m}^2</math> Quai 5 - voie 8 En face des escaliers vers le passage souterrain Côté Paris sur Sol Revêtement : revêtement bitumineux</p>

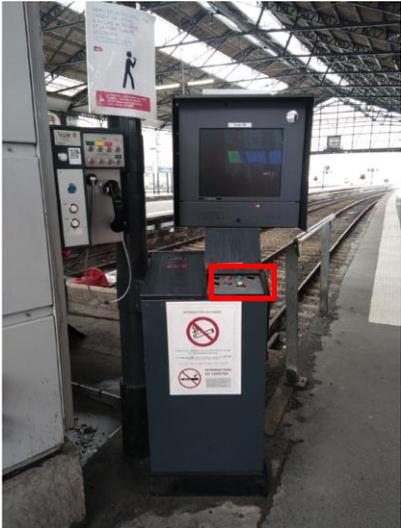
<p>603718-P1 - 173,9 <math>\mu\text{g}/\text{m}^2</math> Quai 5 - voie 8 PTS - pupitre sur commande boutons Revêtement : plastique/métal</p>

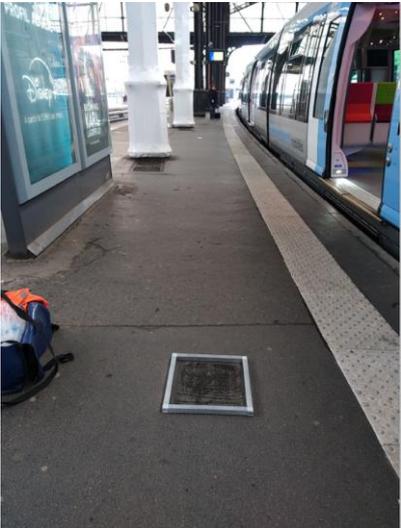
<p>603718 - 3 299,2 <math>\mu\text{g}/\text{m}^2</math> Quai 5 - voie 9 En face des escaliers vers le passage souterrain Côté Paris sur Sol Revêtement : revêtement bitumineux</p>

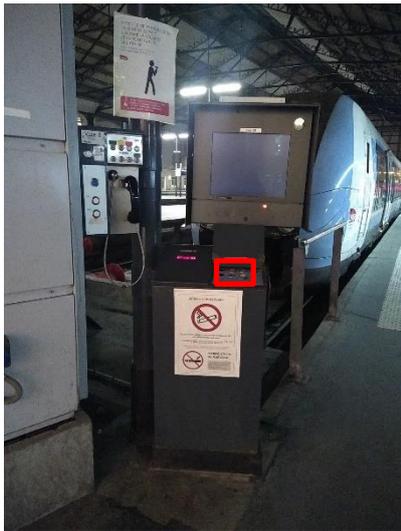
<p>603721-P1 - &lt; 28,4 <math>\mu\text{g}/\text{m}^2</math>                      Quai 5 - voie 8                      PTS - pupitre                      sur commande boutons                      Revêtement : plastique/métal</p>

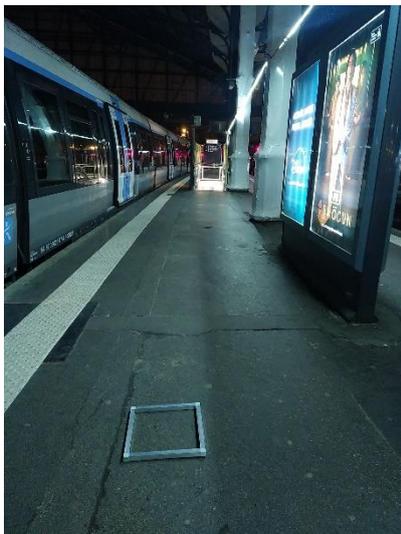
N° de prel	Etage	Localisation	Heure	Revêtement	Superficie de prélèvement	Remarque	Concentration en plomb $\mu\text{g}/\text{m}^2$
603721-P1	Quai	Quai 5 - voie 8 PTS - pupitre sur commande boutons	4h28	Plastique métal	0,0352 m <sup>2</sup>	Prélèvement réalisé en adaptation de la norme NF X 46-032 : superficie différente de 0,1 m <sup>2</sup>	< 28,4
603721-P2	Quai	Quai 5 - voie 8 Au niveau des panneaux publicitaires En face des escaliers vers le passage souterrain Côté Paris sur Sol	4h25	revêtement bitumineux	0,1m <sup>2</sup>		542,0

<p>603721-P2 - 542,0 <math>\mu\text{g}/\text{m}^2</math>                      Quai 5 - voie 8                      Au niveau                      des panneaux publicitaires                      En face des escaliers                      vers le passage souterrain                      Côté Paris                      sur Sol                      Revêtement :                      revêtement bitumineux</p>

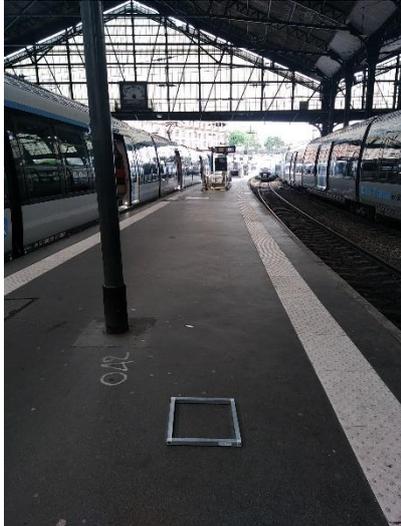
N° de prel	Etage	Localisation	Heure	Revêtement	Superficie de prélèvement	Remarque	Concentration en plomb $\mu\text{g}/\text{m}^2$
602472-P1	Quai	Quai n°4 - voie 7 En face des escaliers vers le passage souterrain sur Sol	9h03	revêtement bitumineux	0,1m <sup>2</sup>	-	860,8

602472-P1 - 860,8 $\mu\text{g}/\text{m}^2$ Quai n°4 - voie 7 En face des escaliers vers le passage souterrain sur Sol Revêtement : revêtement bitumineux

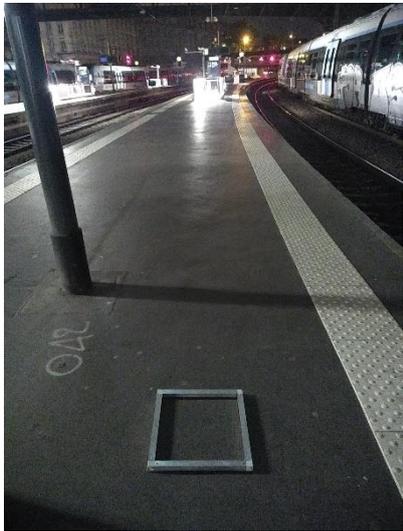
N° de prel	Etage	Localisation	Heure	Revêtement	Superficie de prélèvement	Remarque	Concentration en plomb $\mu\text{g}/\text{m}^2$
602474-P1	Quai	Quai n°4 - voie 7 En face des escaliers vers le passage souterrain Côté Paris sur Sol	4h30	revêtement bitumineux	0,1m <sup>2</sup>	-	59,2

602474-P1 - 59,2 $\mu\text{g}/\text{m}^2$ Quai n°4 - voie 7 En face des escaliers vers le passage souterrain Côté Paris sur Sol Revêtement : revêtement bitumineux
