Dossier de prélèvements de lingettes surfacique zone publique

GARE SNCF PARIS AUSTERLITZ

Rapport de contrôle plomb d'empoussièrement surfacique Pendant travaux

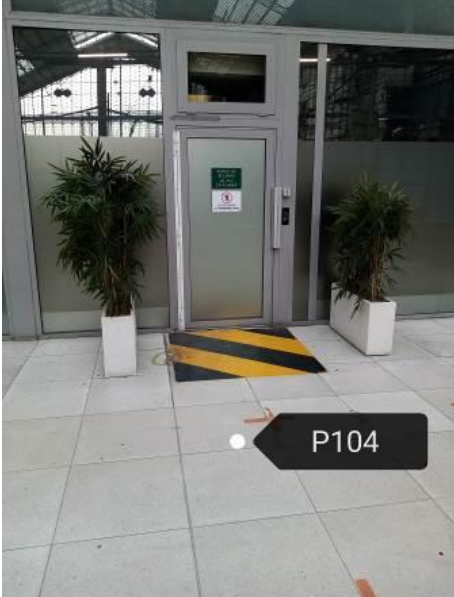
<p>Quai transversale proximité COE & palissade chantier MGA</p>	<p>N°de LOT 07749191223</p>	<p>P104</p>	<p>152,4 µg/m²</p>

Concentration surfacique en plomb acido-soluble : 152,4 µg/m² (calcul effectué sur la base des données de prélèvement fournies par le client)

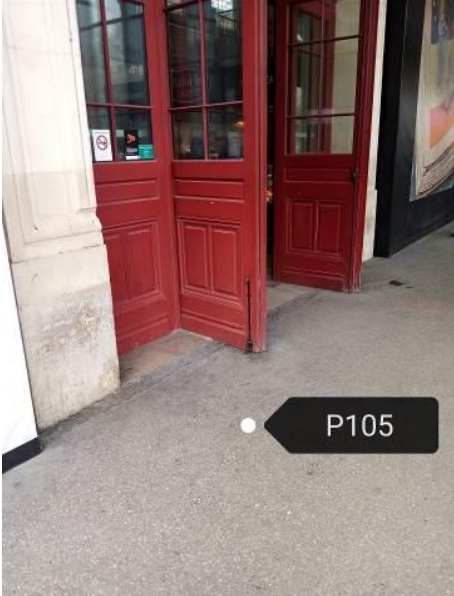
<p>Publique</p>
<p>Cours Seine proximité entrée</p>	<p>N°de LOT 07749191223</p>	<p>P105</p>	<p>171,6 µg/m²</p>

Concentration surfacique en plomb acido-soluble : 171,6 µg/m² (calcul effectué sur la base des données de prélèvement fournies par le client)

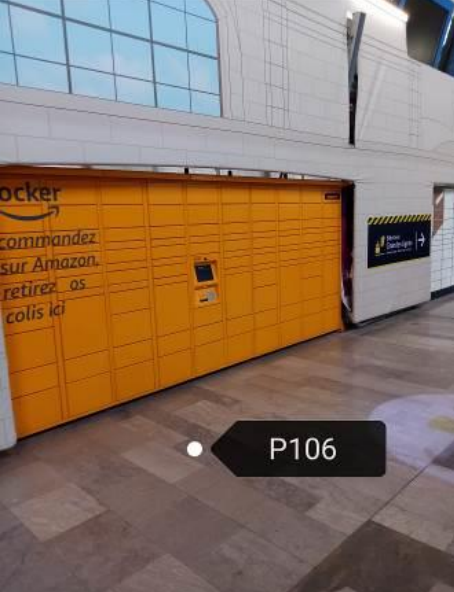
<p>Publique</p>
<p>Hall Seine</p>	<p>N°de LOT 07749191223</p>	<p>P106</p>	<p>110,0 µg/m²</p>

Concentration surfacique en plomb acido-soluble : 110,0 µg/m² (calcul effectué sur la base des données de prélèvement fournies par le client)

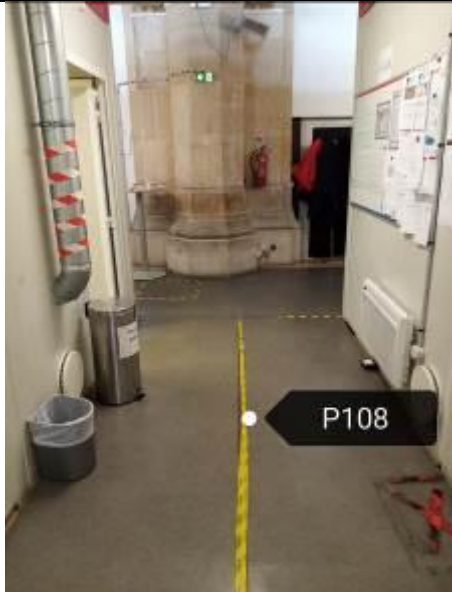
LOCAL	N° de lot de fabrication de la lingette	N° du prélèvement de poussière	Résultats µg/m ²	Visuel	
Billetterie – Back office	N°de LOT 07749191223	P108	128,0 µg/m ²

Concentration surfacique en plomb acido-soluble : 128,0 µg/m² (calcul effectué sur la base des données de prélèvement fournies par le client)
