GARE DE PARIS SAINT LAZARE

Prélèvements lingette – 30 avril 2024

Travaux de rénovation des couvertures et de création d'un musée

**Rapport de localisation des résultats
de prélèvements surfaciques susceptibles de contenir du plomb
Mesures ponctuelles**

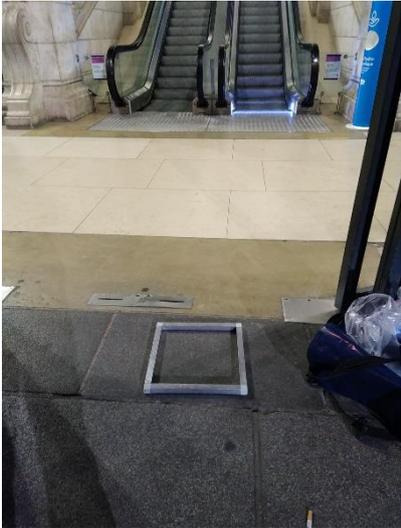
<p>602330-P01 - 41,2 $\mu\text{g}/\text{m}^2$ Parvis public Escalier principal cour Rome Voir plan et photographies sur Sol Revêtement : Dalle granit</p>

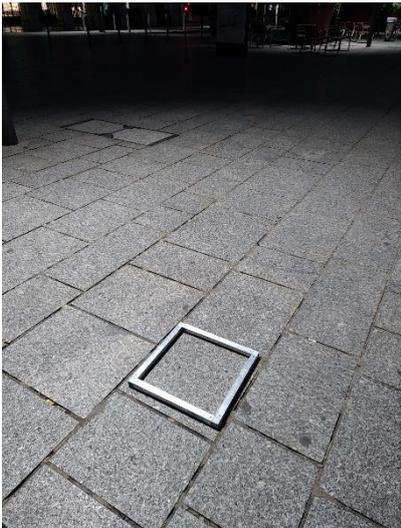
<p>602330-P02 - <10 $\mu\text{g}/\text{m}^2$ Parvis public Parvis cour Rome Voir plan et photographies sur Sol Revêtement : Dalle granit</p>

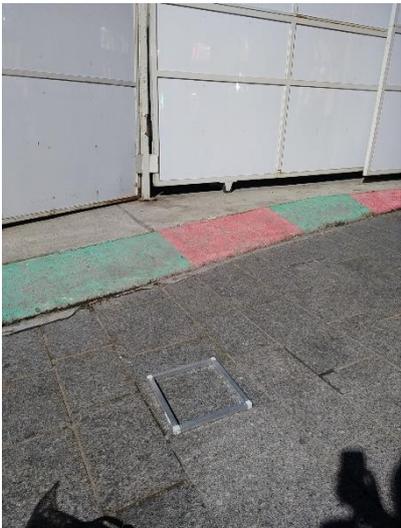
<p>602330-P03 - 10,4 $\mu\text{g}/\text{m}^2$ Parvis public devant zone logistique Voir plan et photographies sur Sol Revêtement : Dalle granit</p>

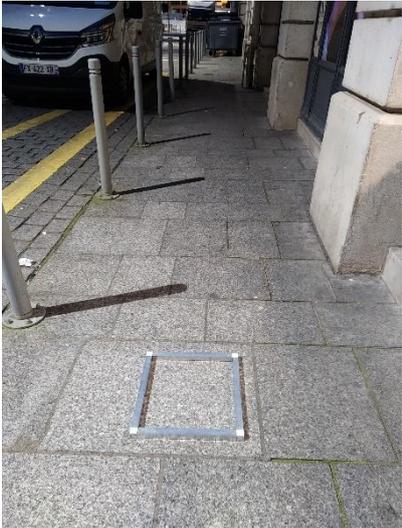
<p>602330-P04 -<10 $\mu\text{g}/\text{m}^2$ Parvis public Arrière hôtel Voir plan et photographies sur Sol Revêtement : Dalle granit</p>

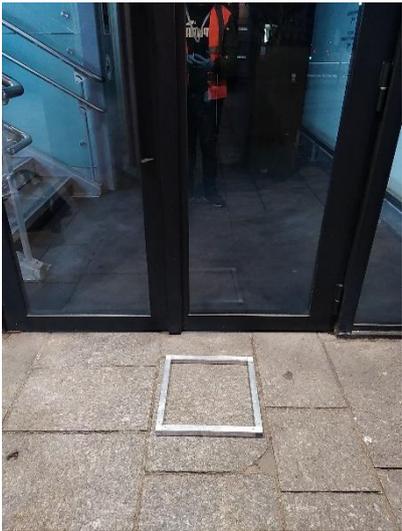
<p>602330-P05 -57,6 $\mu\text{g}/\text{m}^2$ Parvis public devant entrée escalier D Voir plan et photographies sur Sol Revêtement : Dalle granit</p>

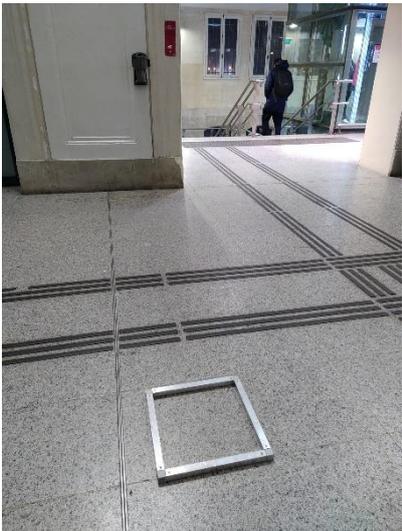
<p>602330-SD01 -41,6 $\mu\text{g}/\text{m}^2$ RdC salle pas perdus Devant cage escalier C Voir plan et photographies sur Sol Revêtement : Carrelage</p>

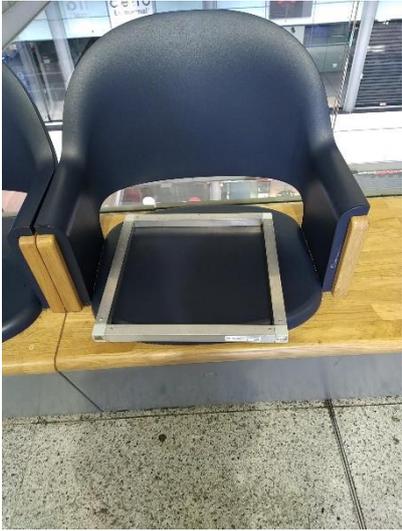
<p>602330-SD02 - 113,2 $\mu\text{g}/\text{m}^2$ RRdC salle pas perdus Banc face escalier C Voir plan et photographies sur Banc Revêtement : simili-cuir</p>

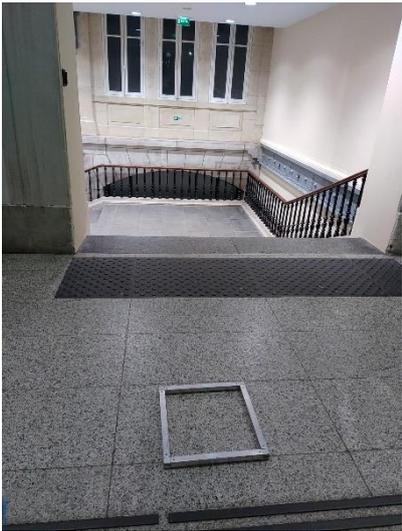
<p>602330-SD03 - 85,2 $\mu\text{g}/\text{m}^2$ RdC salle pas perdus Devant cage escalier D Voir plan et photographies sur Sol Revêtement : Carrelage</p>

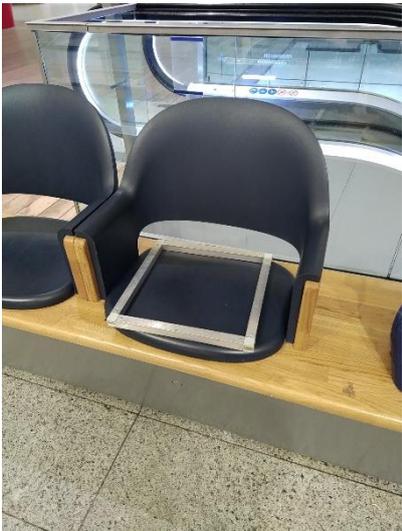
<p>602330-SD04 - 104,0 $\mu\text{g}/\text{m}^2$ RDC -RdC salle pas perdus Banc face escalier D Voir plan et photographies sur Banc Revêtement : simili-cuir</p>
