GARE DE PARIS SAINT LAZARE

Prélèvements lingette – 15 mai 2024

Travaux de rénovation des couvertures et de création d'un musée

**Rapport de localisation des résultats
de prélèvements surfaciques susceptibles de contenir du plomb
Mesures ponctuelles**

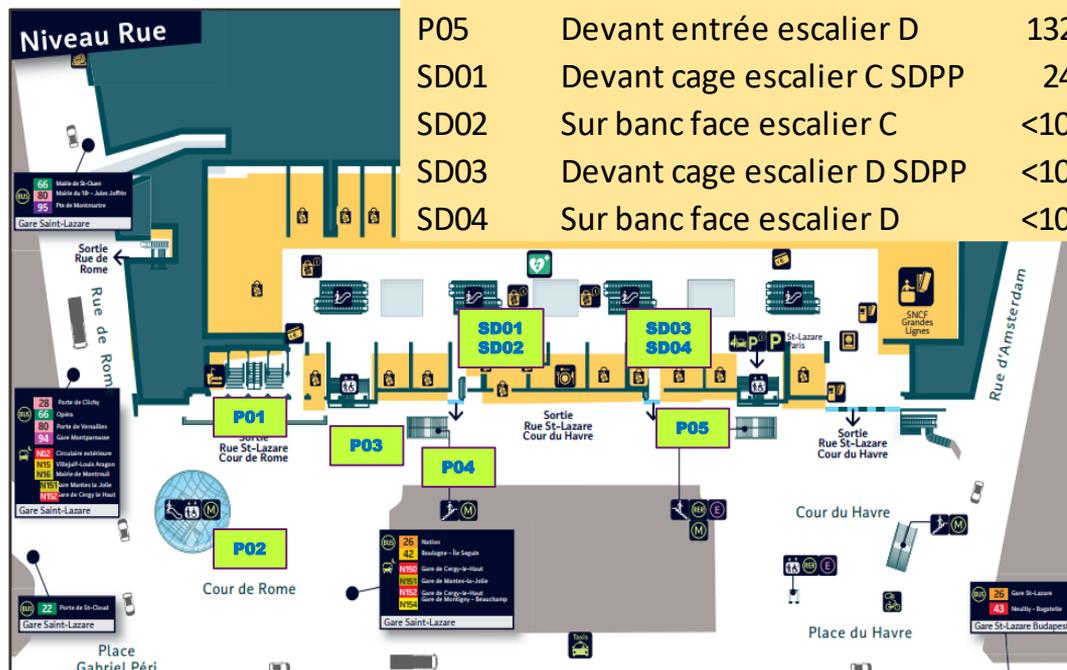
PARVIS

Point	Description	15/05/24	30/04/24	17/04/24	10/04/24	03/04/24	20/03/24
P01	Escalier principal cour Rome	69	58	69	42	pluie	66
P02	Parvis cour Rome	196	42	155	79	pluie	77
P03	Devant zone logistique	193	113	105	60	pluie	113
P04	Arrière hôtel	278	85	515	280	pluie	133
P05	Devant entrée escalier D	132	104	172	186	pluie	221
SD01	Devant cage escalier C SDPP	24	41	<10	-	<10	-
SD02	Sur banc face escalier C	<10	<10	<10	-	<10	-
SD03	Devant cage escalier D SDPP	<10	10	14	-	<10	-
SD04	Sur banc face escalier D	<10	<10	<10	-	<10	-

1000 $\mu\text{g}/\text{m}^2$ = Seuil du code de la santé publique applicable aux immeubles d'habitation fréquentés régulièrement par les mineurs ou les femmes enceintes

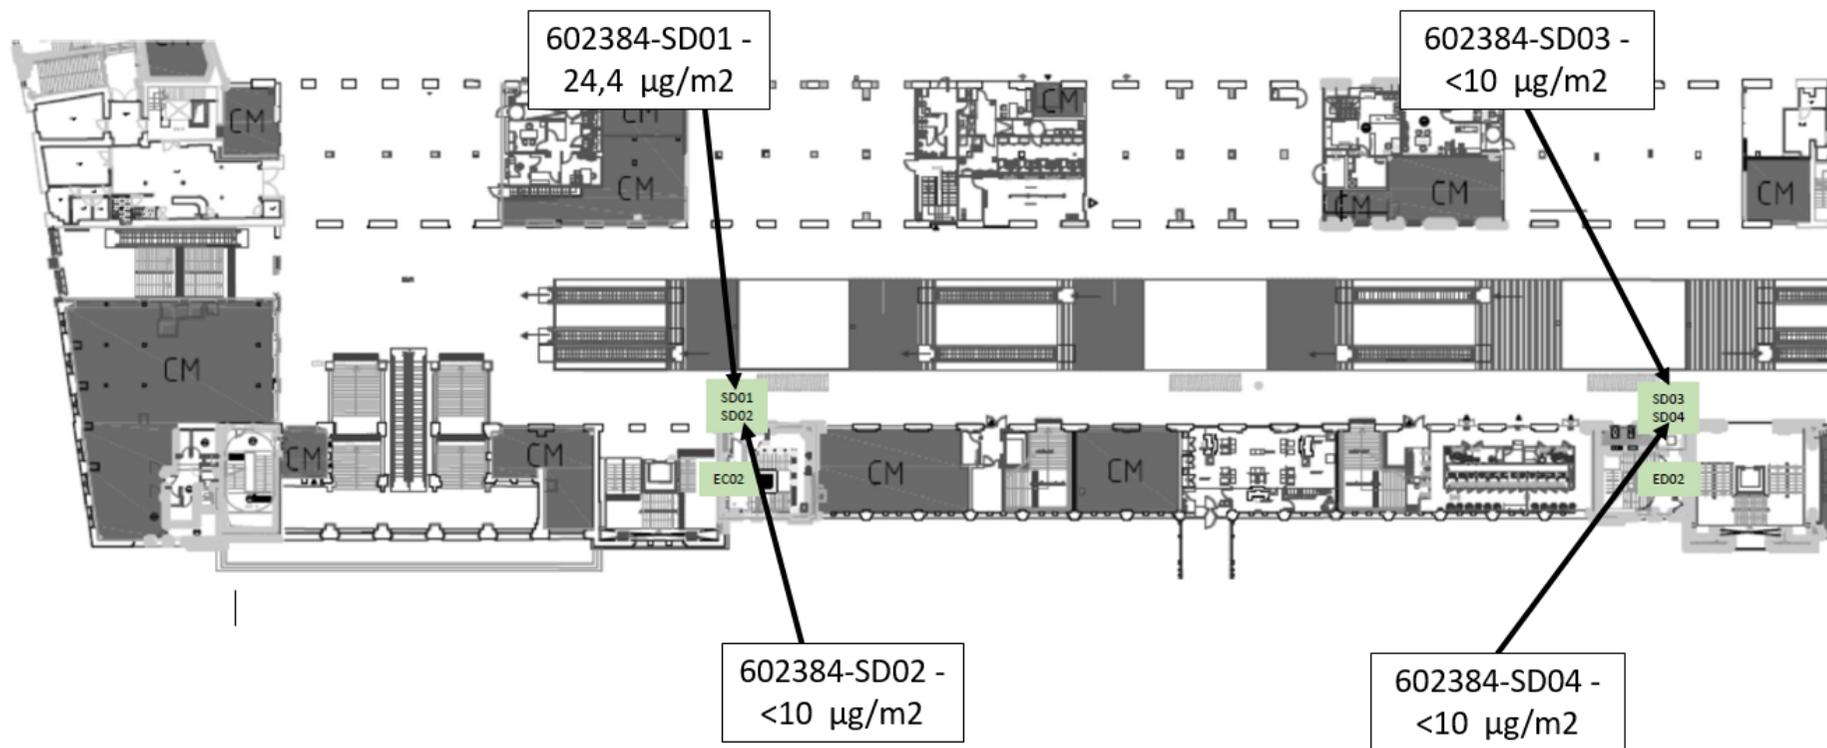
Salle des pas perdus RdC

Prélèvements lingettes réalisés le 15/05/2024

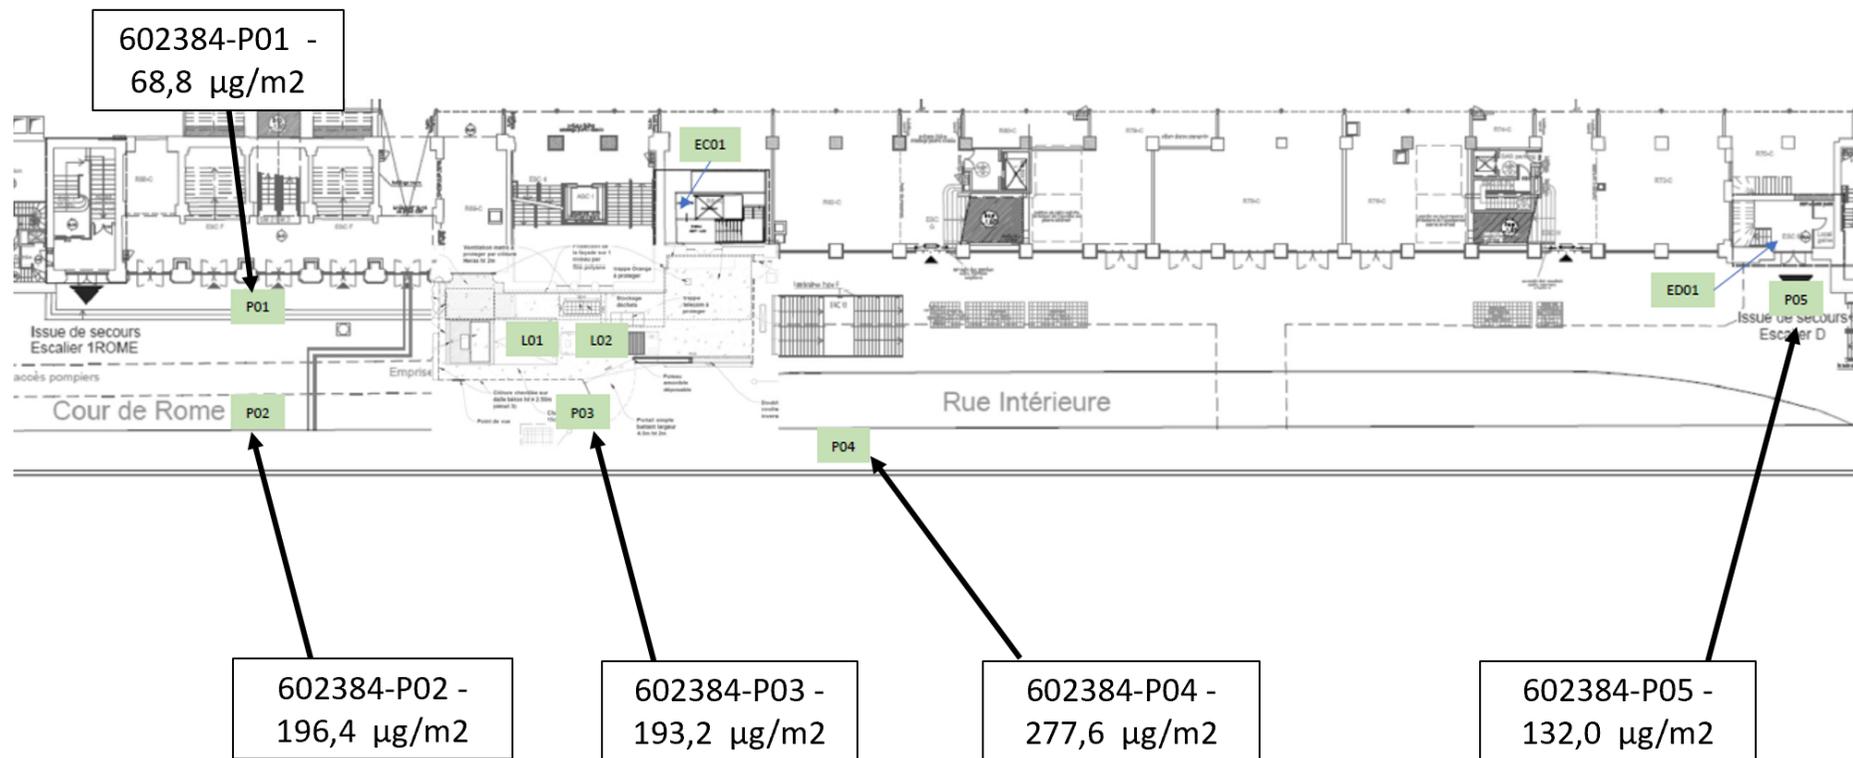
Parvis

Prélèvements lingettes réalisés le 15/05/2024

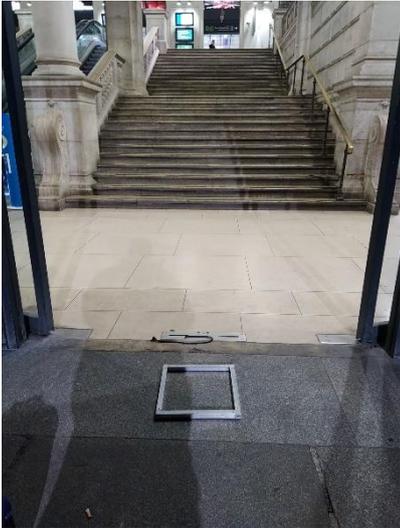
<p>602384-P01 - 68,8 $\mu\text{g}/\text{m}^2$ Parvis public Escalier principal cour Rome Voir plan et photographies sur Sol Revêtement : Dalle granit</p>

Concentration surfacique en plomb acido-soluble : 68,8 µg/m² (calcul effectué sur la base des données de prélèvement fournies par le client)

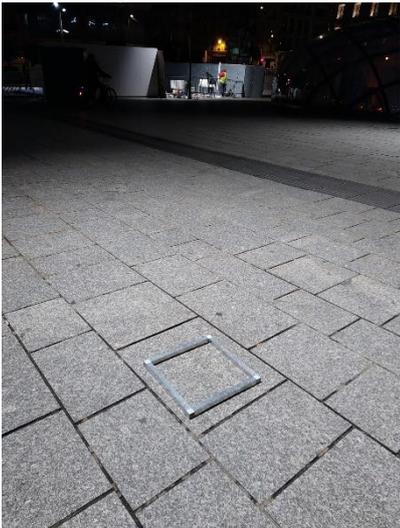
<p>602384-P02 - 196,4 $\mu\text{g}/\text{m}^2$ Parvis public Parvis cour Rome Voir plan et photographies sur Sol Revêtement : Dalle granit</p>

Concentration surfacique en plomb acido-soluble : 196,4 µg/m² (calcul effectué sur la base des données de prélèvement fournies par le client)

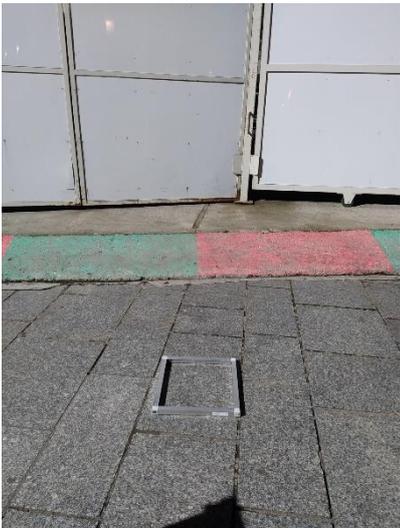
<p>602384-P03 - 193,2 $\mu\text{g}/\text{m}^2$ Parvis public devant zone logistique Voir plan et photographies sur Sol Revêtement : Dalle granit</p>

Concentration surfacique en plomb acido-soluble : 193,2 µg/m² (calcul effectué sur la base des données de prélèvement fournies par le client)

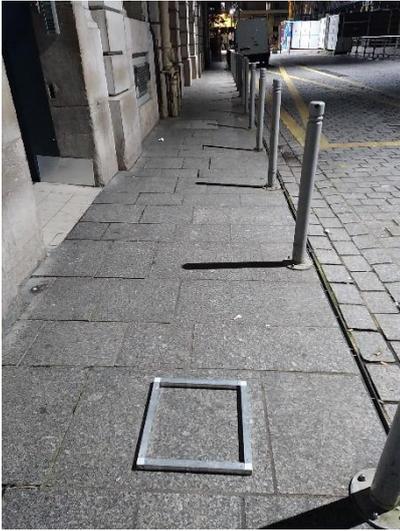
A photograph showing a public square paved with large, light-colored granite slabs. A square metal frame is placed on one of the slabs, indicating the sampling location. In the background, there are buildings and a street with a yellow-painted curb.	<p>602384-P04 - 277,6 $\mu\text{g}/\text{m}^2$ Parvis public Arrière hôtel Voir plan et photographies sur Sol Revêtement : Dalle granit</p>

Concentration surfacique en plomb acido-soluble : 277,6 µg/m² (calcul effectué sur la base des données de prélèvement fournies par le client)

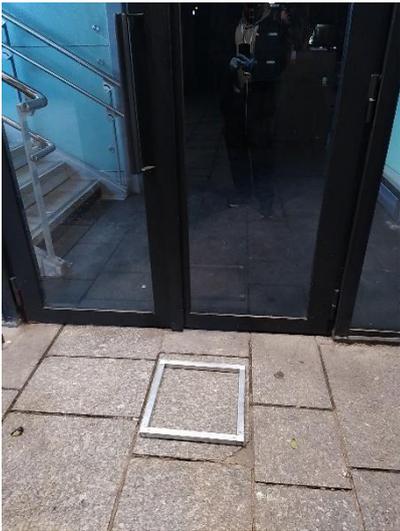
A photograph showing a public square paved with granite slabs. A square metal frame is placed on a slab in front of a glass entrance to a staircase. A blue wall and a staircase with a metal railing are visible in the background.	<p>602384-P05 - 132,0 $\mu\text{g}/\text{m}^2$ Parvis public devant entrée escalier D Voir plan et photographies sur Sol Revêtement : Dalle granit</p>

Concentration surfacique en plomb acido-soluble : 132,0 µg/m² (calcul effectué sur la base des données de prélèvement fournies par le client)

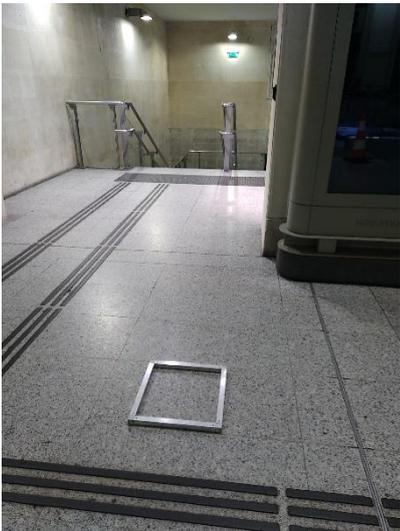
A photograph showing a ground floor hallway with a tiled floor. A square metal frame is placed on a tile. In the background, there is a staircase with a metal railing and a glass partition.	<p>602384-SD01 - 24,4 $\mu\text{g}/\text{m}^2$ RDC salle pas perdus Devant cage escalier C Voir plan et photographies sur Sol Revêtement : Carrelage</p>

Concentration surfacique en plomb acido-soluble : 24,4 µg/m² (calcul effectué sur la base des données de prélèvement fournies par le client)

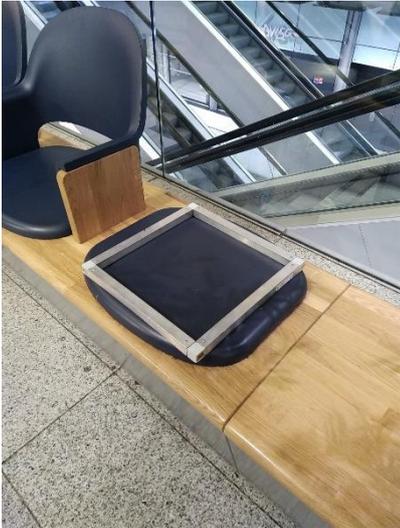
<p>602384-SD02 - <10 µg/m² RDC - salle pas perdus Banc en face escalier C Voir plan et photographies sur Banc Revêtement : simili-cuir</p>

Concentration surfacique en plomb acido-soluble : <10,0 µg/m² (calcul effectué sur la base des données de prélèvement fournies par le client)

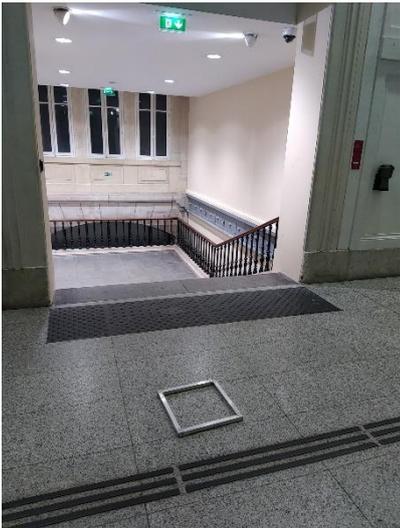
<p>602384-SD03 -<10 µg/m² RDC -salle pas perdus Devant cage escalier D Voir plan et photographies sur Sol Revêtement : Carrelage</p>

Concentration surfacique en plomb acido-soluble : <10,0 µg/m² (calcul effectué sur la base des données de prélèvement fournies par le client)

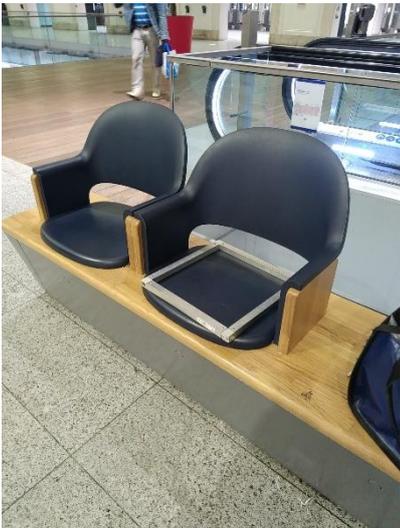
<p>602384-SD04 - <10 µg/m² RDC - salle pas perdus Banc en face escalier D Voir plan et photographies sur Banc Revêtement : simili-cuir</p>

Concentration surfacique en plomb acido-soluble : <10,0 µg/m² (calcul effectué sur la base des données de prélèvement fournies par le client)
