# GARE DE PARIS SAINT LAZARE

Prélèvements lingette –28 mai 2024

# Travaux de rénovation des couvertures et de création d'un musée

**Rapport de localisation des résultats  
de prélèvements surfaciques susceptibles de contenir du plomb  
Mesures ponctuelles**

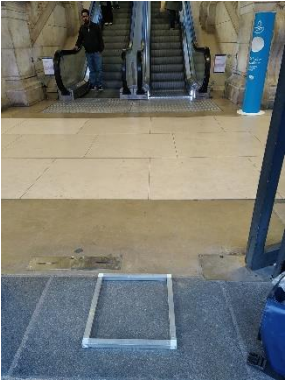
| PHOTOS | DESCRIPTIF |
|---|---|
| | <p>602387-P01 -136,8 <math>\mu\text{g}/\text{m}^2</math><br/> Parvis public<br/> Escalier principal cour Rome<br/> Voir plan et photographies<br/> sur Sol<br/> Revêtement : Dalle granit</p> |

**Concentration surfacique en plomb acido-soluble : 136,8 µg/m² (calcul effectué sur la base des données de prélèvement fournies par le client)**

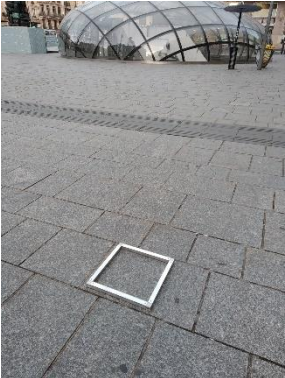
| PHOTOS | DESCRIPTIF |
|---|---|
| | <p>602387-P02 -143,6 <math>\mu\text{g}/\text{m}^2</math><br/> Parvis public<br/> Parvis cour Rome<br/> Voir plan et photographies<br/> sur Sol<br/> Revêtement : Dalle granit</p> |

**Concentration surfacique en plomb acido-soluble : 143,6 µg/m² (calcul effectué sur la base des données de prélèvement fournies par le client)**

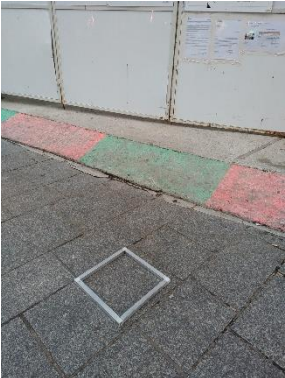
| PHOTOS | DESCRIPTIF |
|---|---|
| | <p>602387-P03 -536,4 <math>\mu\text{g}/\text{m}^2</math><br/> Parvis public<br/> devant zone logistique<br/> Voir plan et photographies<br/> sur Sol<br/> Revêtement : Dalle granit</p> |

**Concentration surfacique en plomb acido-soluble : 536,4 µg/m² (calcul effectué sur la base des données de prélèvement fournies par le client)**

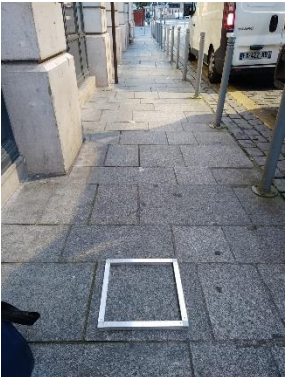
| PHOTOS | DESCRIPTIF |
|---|---|
| | <p>602387-P04 -332,8 <math>\mu\text{g}/\text{m}^2</math><br/> Parvis public<br/> Arrière hôtel<br/> Voir plan et photographies<br/> sur Sol<br/> Revêtement : Dalle granit</p> |

**Concentration surfacique en plomb acido-soluble : 332,8 µg/m² (calcul effectué sur la base des données de prélèvement fournies par le client)**

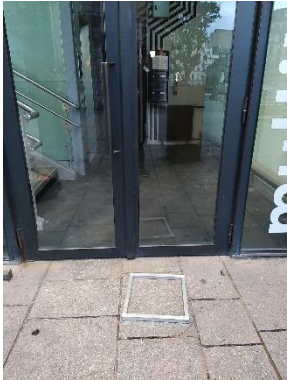
| PHOTOS | DESCRIPTIF |
|---|---|
| | <p>602387-P05 -671,2 µg/m<sup>2</sup><br/> Parvis public<br/> devant entrée escalier D<br/> Voir plan et photographies<br/> sur Sol<br/> Revêtement : Dalle granit</p> |

**Concentration surfacique en plomb acido-soluble : 671,2 µg/m² (calcul effectué sur la base des données de prélèvement fournies par le client)**

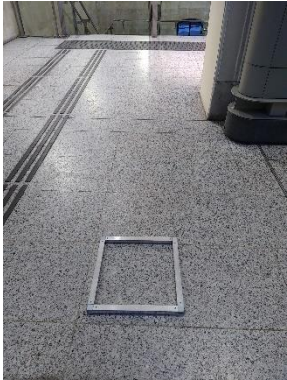
| PHOTOS | DESCRIPTIF |
|---|---|
| | <p>602387-SD01 -&lt;10 µg/m<sup>2</sup><br/> RDC - salle pas perdus<br/> Devant cage escalier C<br/> Voir plan et photographies<br/> sur Sol<br/> Revêtement : Carrelage</p> |

**Concentration surfacique en plomb acido-soluble : <10,0 µg/m² (calcul effectué sur la base des données de prélèvement fournies par le client)**

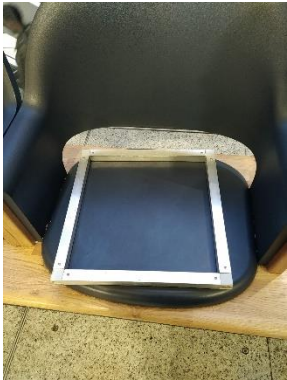
| PHOTOS | DESCRIPTIF |
|---|---|
| | <p>602387-SD02 -&lt;10 µg/m<sup>2</sup><br/> RDC - salle pas perdus<br/> Banc<br/> En face escalier C<br/> Voir plan et photographies<br/> sur Banc<br/> Revêtement : simili-cuir</p> |

**Concentration surfacique en plomb acido-soluble : <10,0 µg/m² (calcul effectué sur la base des données de prélèvement fournies par le client)**

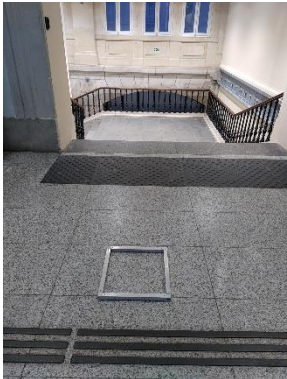
| PHOTOS | DESCRIPTIF |
|---|---|
| | <p>602387-SD03 -&lt;10 µg/m<sup>2</sup><br/> RDC - salle pas perdus<br/> Devant cage escalier D<br/> Voir plan et photographies<br/> sur Sol<br/> Revêtement : Carrelage</p> |

**Concentration surfacique en plomb acido-soluble : <10,0 µg/m² (calcul effectué sur la base des données de prélèvement fournies par le client)**

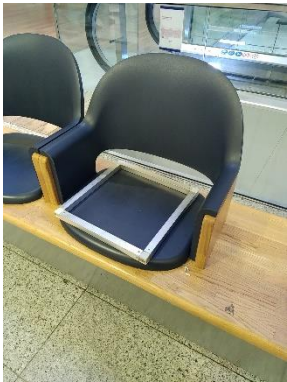
| PHOTOS | DESCRIPTIF |
|---|---|
| | <p>602387-SD04 -&lt;10 µg/m²<br/>RDC - salle pas perdus<br/>Banc face escalier D<br/>Voir plan et photographies<br/>sur Banc<br/>Revêtement : simili-cuir</p> |

**Concentration surfacique en plomb acido-soluble : <10,0 µg/m² (calcul effectué sur la base des données de prélèvement fournies par le client)**
