GARE DE PARIS SAINT LAZARE

Prélèvements lingette –11 juin 2024

Travaux de rénovation des couvertures et de création d'un musée

**Rapport de localisation des résultats
de prélèvements surfaciques susceptibles de contenir du plomb
Mesures ponctuelles**

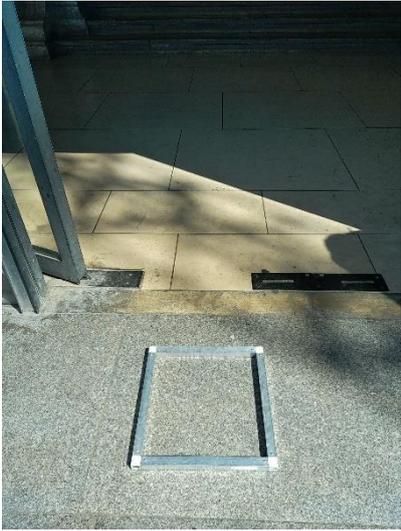
<p>605104-P01 -115,6 $\mu\text{g}/\text{m}^2$ Parvis -Parvis public Escalier principal cour Rome Voir plan et photographies sur Sol Revêtement : Dalle granit</p>

Concentration surfacique en plomb acido-soluble : 115,6 µg/m² (calcul effectué sur la base des données de prélèvement fournies par le client)

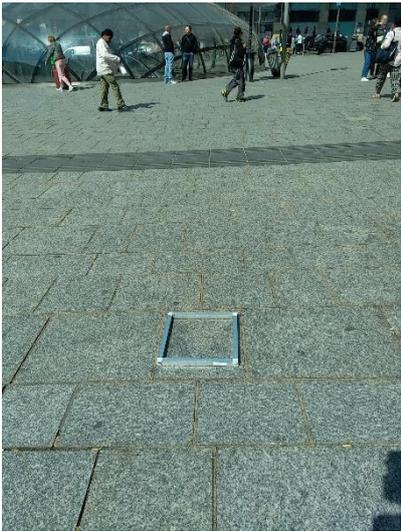
<p>605104-P02 -98,4 $\mu\text{g}/\text{m}^2$ Parvis -Parvis public Parvis cour Rome Voir plan et photographies sur Sol Revêtement : Dalle granit</p>

Concentration surfacique en plomb acido-soluble : 98,4 µg/m² (calcul effectué sur la base des données de prélèvement fournies par le client)

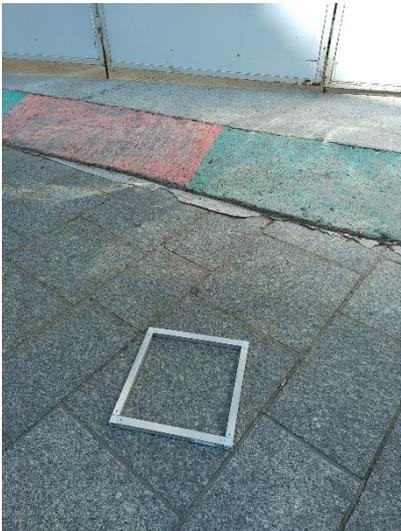
<p>605104-P03 -162,4 $\mu\text{g}/\text{m}^2$ Parvis -Parvis public devant zone logistique Voir plan et photographies sur Sol Revêtement : Dalle granit</p>

Concentration surfacique en plomb acido-soluble : 162,4 µg/m² (calcul effectué sur la base des données de prélèvement fournies par le client)

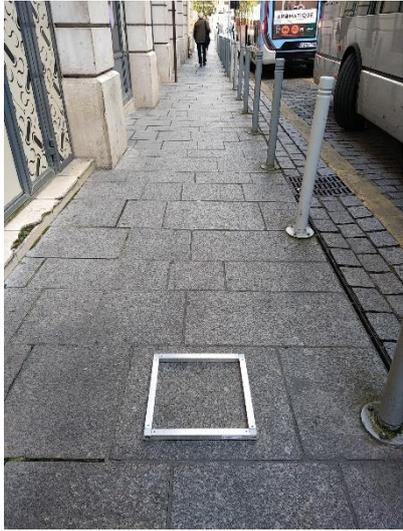
<p>605104-P04 -394 $\mu\text{g}/\text{m}^2$ Parvis -Parvis public Arrière hôtel Voir plan et photographies sur Sol Revêtement : Dalle granit</p>

Concentration surfacique en plomb acido-soluble : 394,0 µg/m² (calcul effectué sur la base des données de prélèvement fournies par le client)

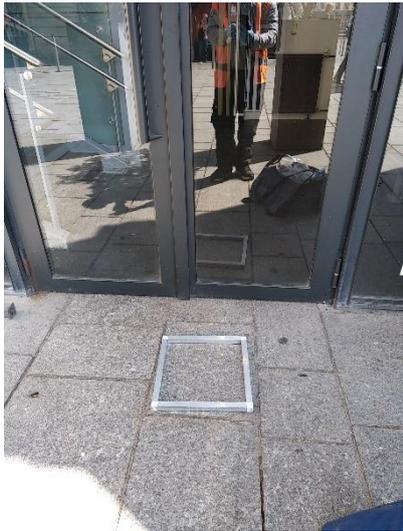
<p>605104-P05 -528,8 $\mu\text{g}/\text{m}^2$ Parvis -Parvis public devant entrée escalier D Voir plan et photographies sur Sol Revêtement : Dalle granit</p>

Concentration surfacique en plomb acido-soluble : 528,8 µg/m² (calcul effectué sur la base des données de prélèvement fournies par le client)

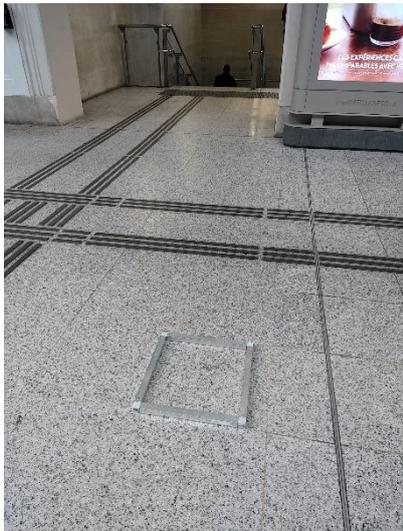
<p>605104-SD01 -30,4 $\mu\text{g}/\text{m}^2$ RDC -RdC salle pas perdue Devant cage escalier C SDPP Voir plan et photographies sur Sol Revêtement : Carrelage</p>

Concentration surfacique en plomb acido-soluble : 30,4 µg/m² (calcul effectué sur la base des données de prélèvement fournies par le client)

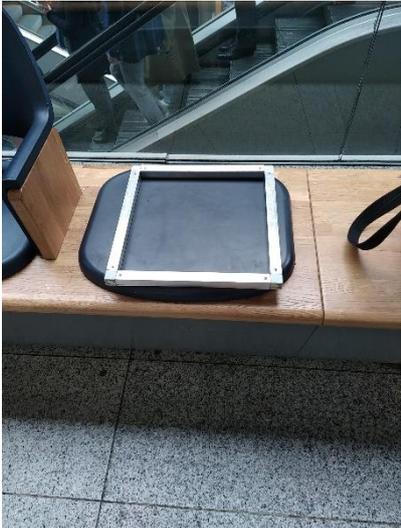
<p>605104-SD02 -<10 µg/m² RDC -RdC salle pas perdus Banc face escalier C Voir plan et photographies sur Banc Revêtement : simili-cuir</p>

Concentration surfacique en plomb acido-soluble : <10,0 µg/m² (calcul effectué sur la base des données de prélèvement fournies par le client)

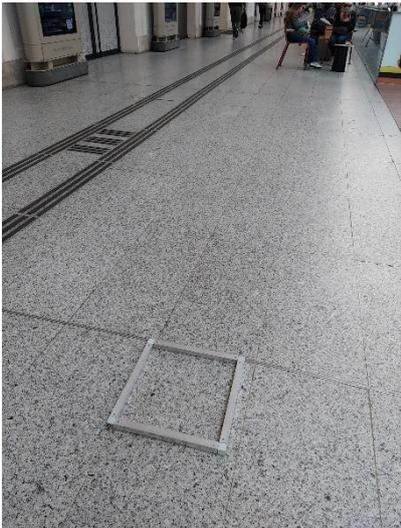
<p>605104-SD03 -26,4 µg/m² RDC -RdC salle pas perdus Devant cage escalier D SDPP Voir plan et photographies sur Sol Revêtement : Carrelage</p>

Concentration surfacique en plomb acido-soluble : 26,4 µg/m² (calcul effectué sur la base des données de prélèvement fournies par le client)

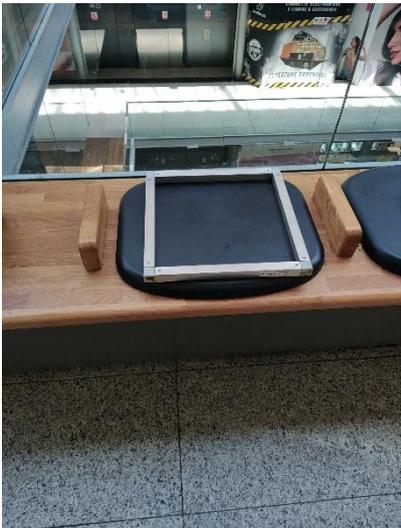
<p>605104-SD04 -<10 µg/m² RDC -RdC salle pas perdus Banc face escalier D Voir plan et photographies sur Banc Revêtement : simili-cuir</p>

Concentration surfacique en plomb acido-soluble : <10,0 µg/m² (calcul effectué sur la base des données de prélèvement fournies par le client)
