GARE DE PARIS SAINT LAZARE

Prélèvements lingette

Quais et Equipements sur les quais

Nettoyage très haute efficacité des quais et équipements de quais de la gare de Paris Saint Lazare

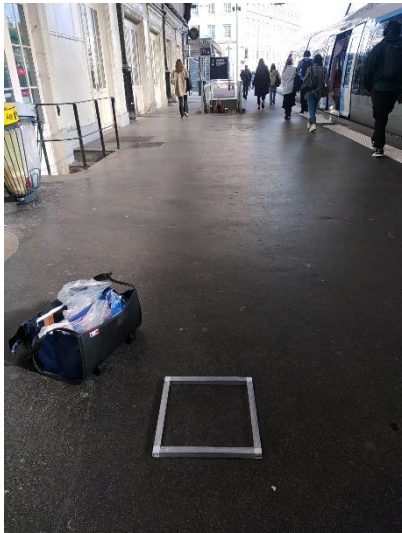
602477-P1 - 353,6 $\mu\text{g}/\text{m}^2$ Quai n°1- voie 1 En face des escaliers vers le passage souterrain Côté Paris sur Sol Revêtement : revêtement bitumineux

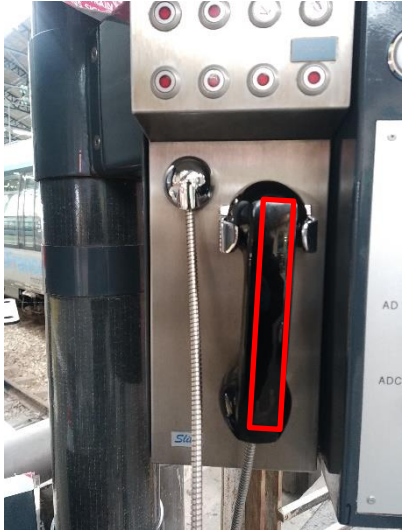
<p>602483-P4 - < 100 $\mu\text{g}/\text{m}^2$ Quai 2 voie 3 PTS sur téléphone Revêtement : plastique</p>

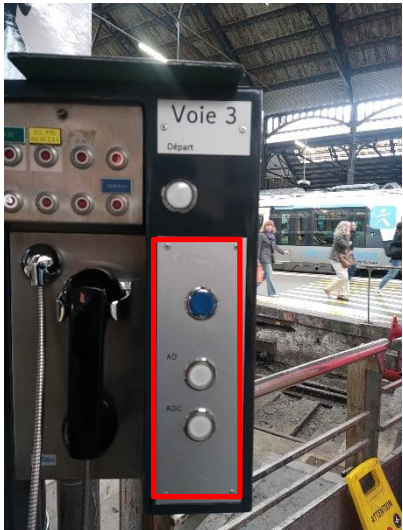
<p>602483-P5 - < 35,7 $\mu\text{g}/\text{m}^2$ Quai 2 voie 3 PTS sur commande boutons verticale Revêtement : Métal/plastique</p>

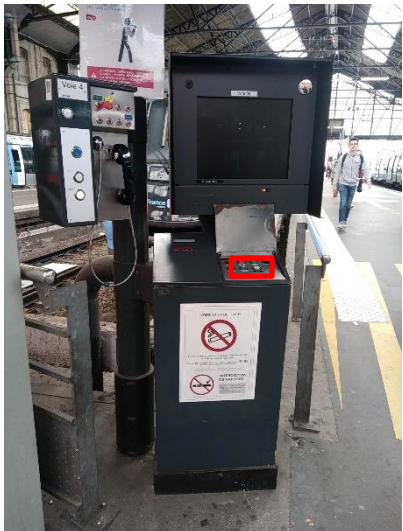
<p>602483-P6 - < 28,4 $\mu\text{g}/\text{m}^2$ Quai 3 voie 4 PTS - pupitre sur commande boutons Revêtement : Métal/plastique</p>

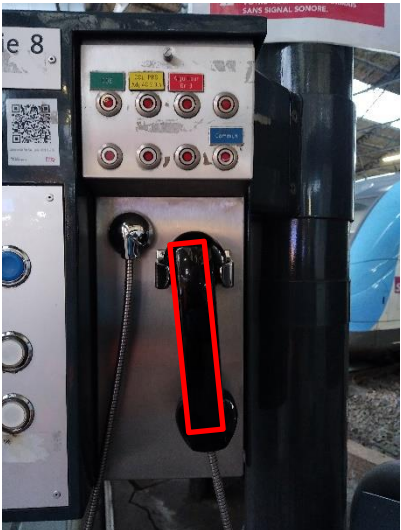
<p>602483-P11 - < 100 $\mu\text{g}/\text{m}^2$ Quai 5 voie 8 PTS sur téléphone Revêtement : plastique</p>

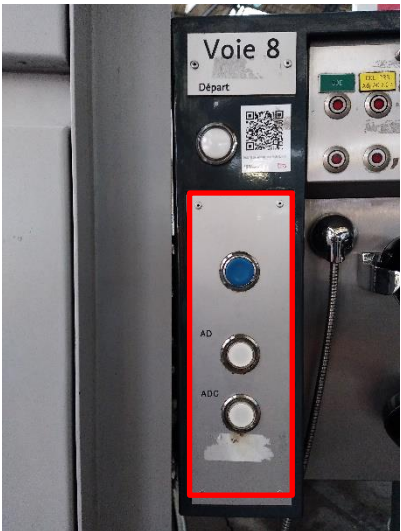
<p>602483-P12 - < 35,7 $\mu\text{g}/\text{m}^2$ Quai 5 voie 8 PTS sur commande boutons verticale Revêtement : Métal/plastique</p>

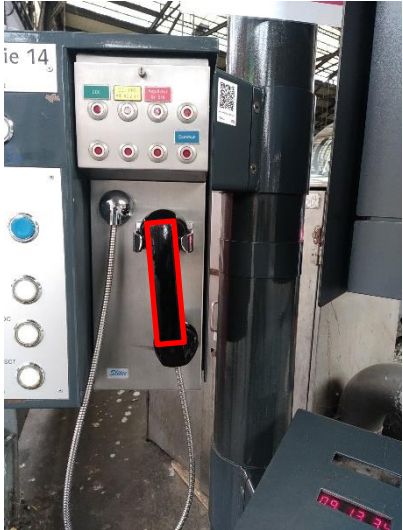
<p>602483-P19 - < 100 µg/m² Quai 8 voie 14 PTS sur téléphone Revêtement : plastique</p>

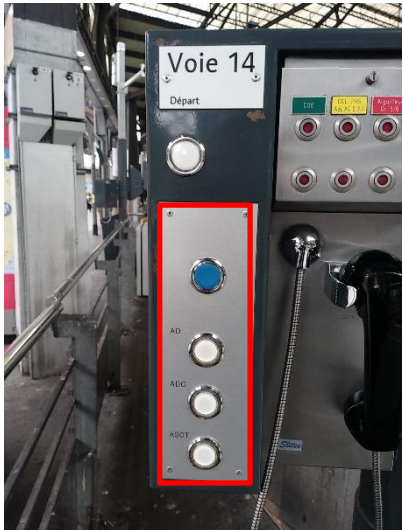
<p>602483-P20 - < 35,7 µg/m² Quai 8 voie 14 PTS sur commande boutons verticale Revêtement : Métal/plastique</p>

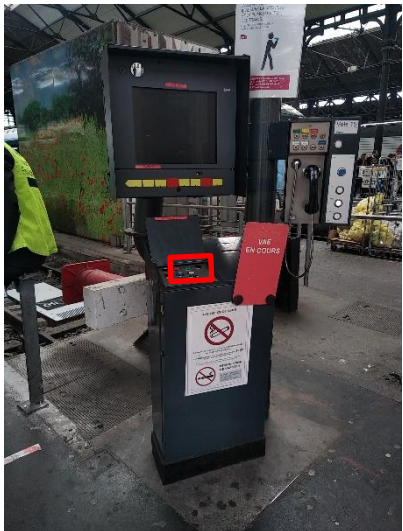
<p>602483-P21 - 31,8 µg/m² Quai 8 voie 15 PTS - pupitre sur commande boutons Revêtement : Métal/plastique</p>

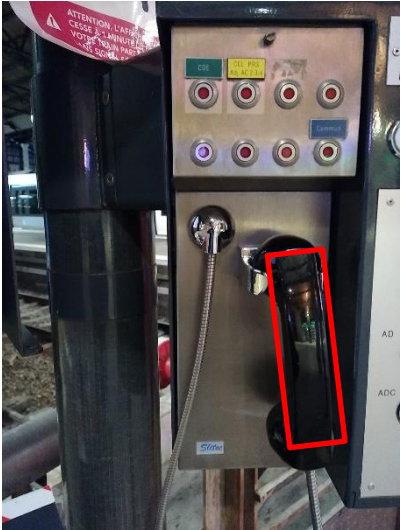
<p>602486-P4 -<100 $\mu\text{g}/\text{m}^2$ Quai 2 voie 3 PTS sur téléphone Revêtement : plastique</p>

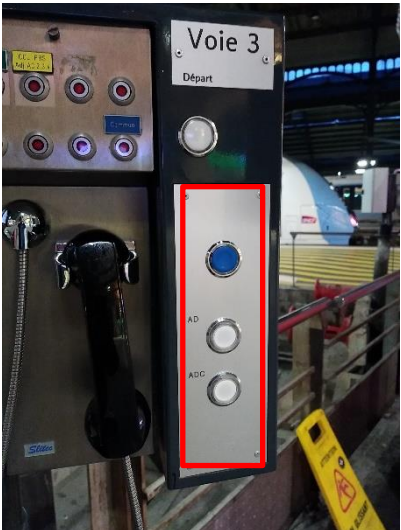
<p>602486-P5 -<35,7 $\mu\text{g}/\text{m}^2$ Quai 2 voie 3 PTS sur commande boutons verticale Revêtement : Métal/plastique</p>

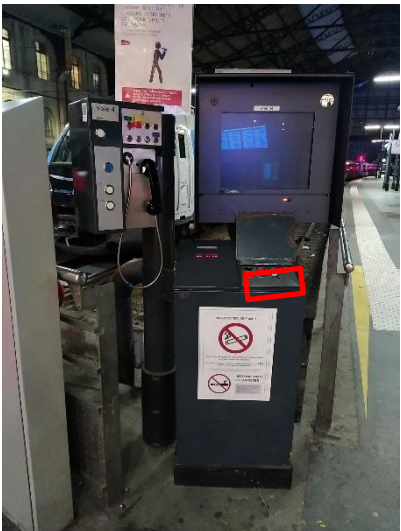
<p>602486-P6 -<28,4 $\mu\text{g}/\text{m}^2$ Quai 3 voie 4 PTS - pupitre sur commande boutons Revêtement : Métal/plastique</p>

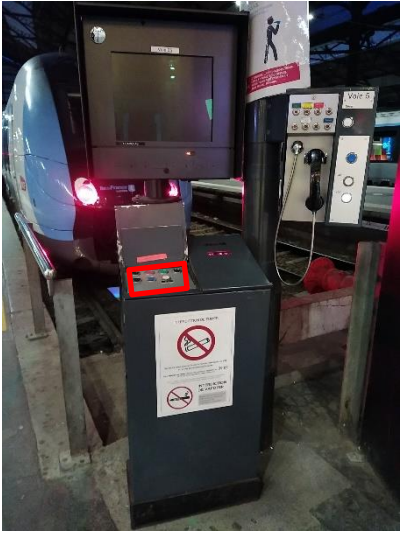
<p>602486-P7 -28,4 $\mu\text{g}/\text{m}^2$ Quai 3 voie 5 PTS - pupitre sur commande boutons Revêtement : Métal/plastique</p>

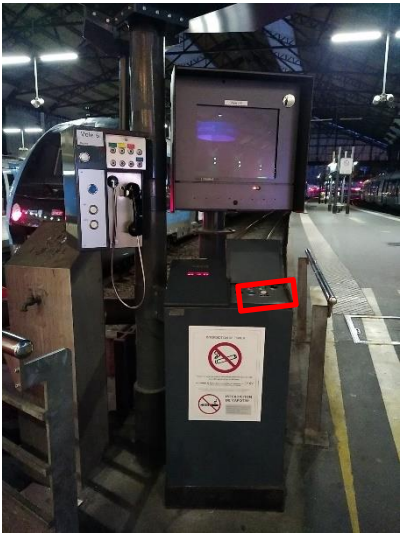
<p>602486-P8 -<28,4 $\mu\text{g}/\text{m}^2$ Quai 4 voie 6 PTS - pupitre sur commande boutons Revêtement : Métal/plastique</p>

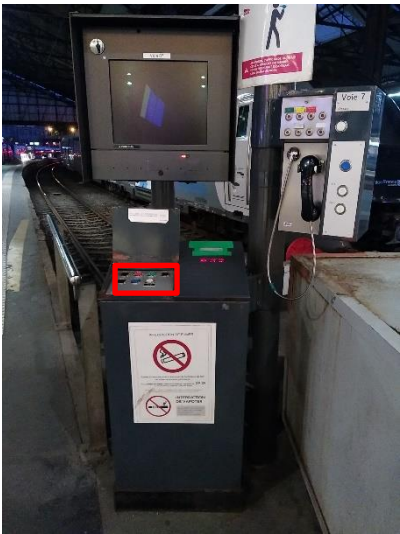
<p>602486-P9 -90,9 $\mu\text{g}/\text{m}^2$ Quai 4 voie 7 PTS - pupitre sur commande boutons Revêtement : Métal/plastique</p>

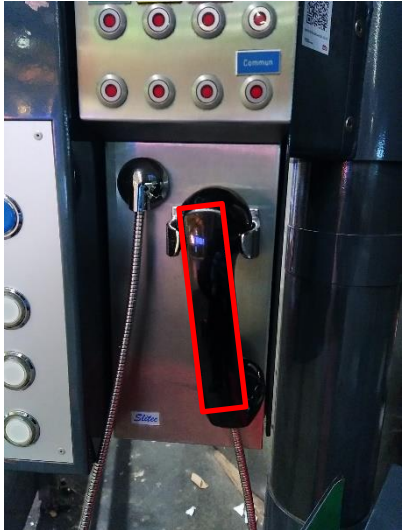
<p>602486-P19 -<100 µg/m² Quai 8 voie 14 PTS sur téléphone Revêtement : plastique</p>

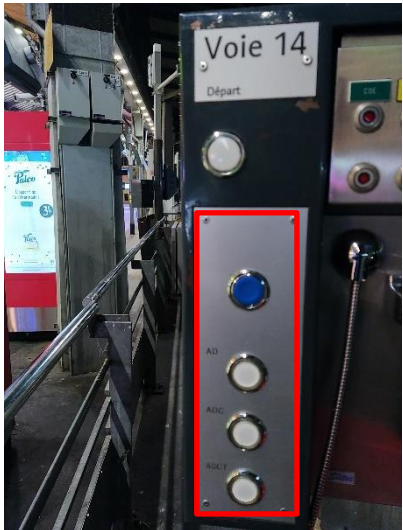
<p>602486-P20 -<35,7 µg/m² Quai 8 voie 14 PTS sur commande boutons verticale Revêtement : Métal/plastique</p>

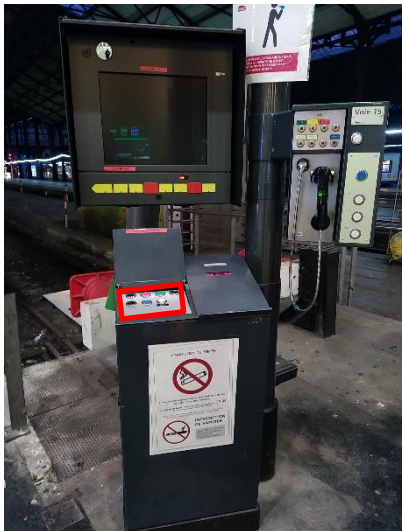
<p>602486-P21 -<28,4 µg/m² Quai 8 voie 15 PTS - pupitre sur commande boutons Revêtement : Métal/plastique</p>

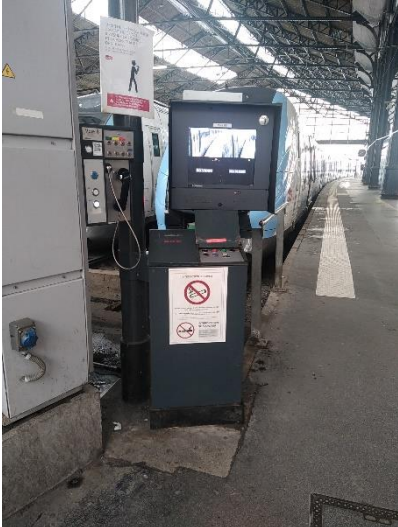
<p>604590-P1 - 286,4 $\mu\text{g}/\text{m}^2$ Quai 5 - voie 8 PTS pupitre sur commande boutons Revêtement : plastique/métal</p>

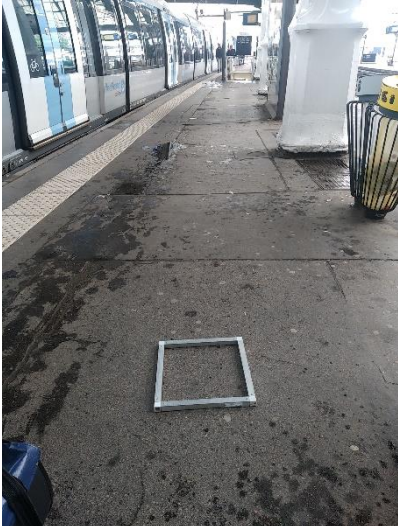
<p>604590-P2 - 3 411,6 $\mu\text{g}/\text{m}^2$ Quai 5 - voie 8 En face des escaliers vers le passage souterrain Côté Paris sur Sol Revêtement : revêtement bitumineux</p>

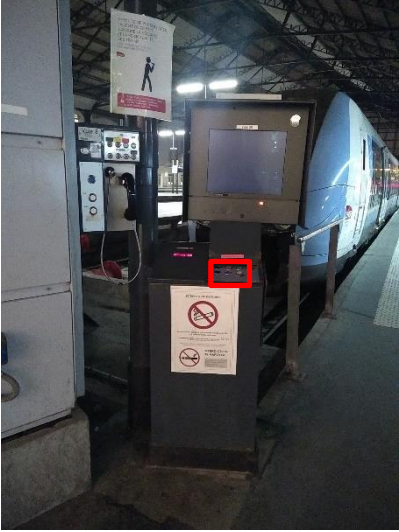
<p>604593-P1 - 48,9 $\mu\text{g}/\text{m}^2$ Quai 5 - voie 8 PTS pupitre sur commande boutons Revêtement : plastique/métal</p>

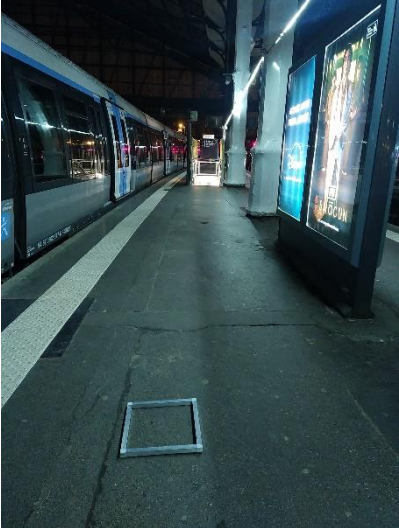
<p>604593-P2 - 325,2 $\mu\text{g}/\text{m}^2$ Quai 5 - voie 8 Au niveau des panneaux publicitaires En face des escaliers vers le passage souterrain Côté Paris sur Sol Revêtement : revêtement bitumineux</p>

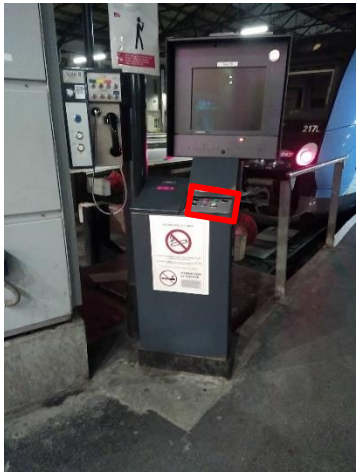
<p>605639-P1 - 212,5 $\mu\text{g}/\text{m}^2$ Quai 5 - voie 8 PTS pupitre sur commande bouton Revêtement : plastique/métal</p>

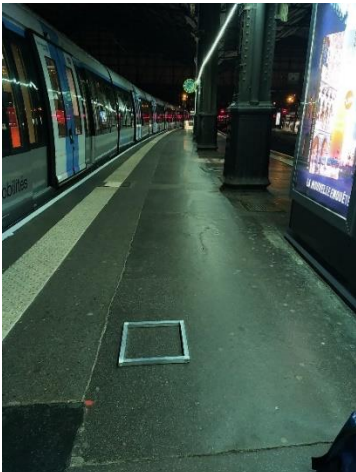
<p>605639-P2 - 78,4 $\mu\text{g}/\text{m}^2$ Quai 5 - voie 8 Au niveau des panneaux publicitaires En face des escaliers vers le passage souterrain Côté Paris Revêtement : revêtement bitumineux</p>

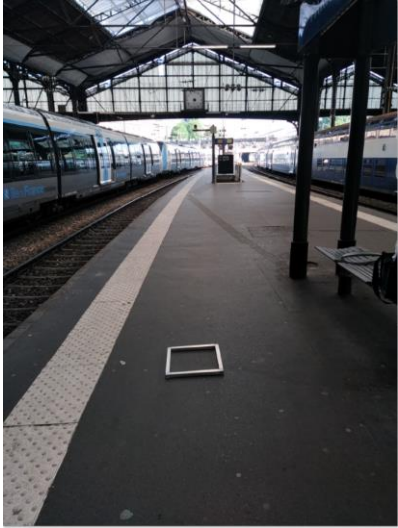
<p>604610-P1 - 270,4 $\mu\text{g}/\text{m}^2$ Quai n°7 - voie En face des escaliers vers le passage souterrain Côté Paris sur Sol Revêtement : revêtement bitumineux</p>

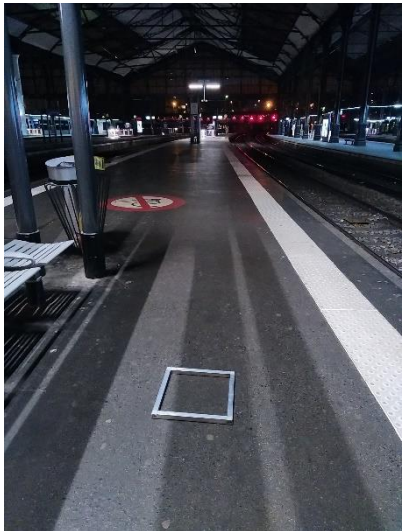
<p>604613-P1 - 36,4 $\mu\text{g}/\text{m}^2$</p> <p>Quai n°7- voie 13 Au niveau des bancs en face des escaliers vers le passage souterrain Côté Paris sur Sol Revêtement : revêtement bitumineux</p>

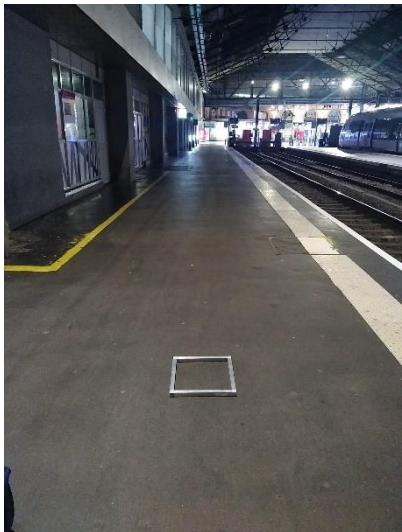
604637-P1 - 69,2 $\mu\text{g}/\text{m}^2$ Quai n°15 - voie 27 voir photographie sur Sol Revêtement : revêtement bitumineux

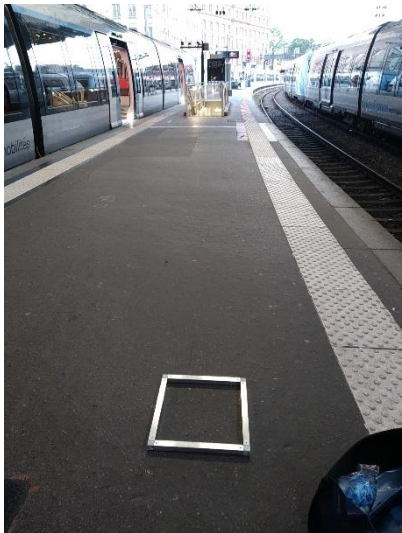
604628-P1 - 223,6 $\mu\text{g}/\text{m}^2$ Quai n°2 - voies 2/3 En face des escaliers vers le passage souterrain côté Paris sur Sol Revêtement : revêtement bitumineux

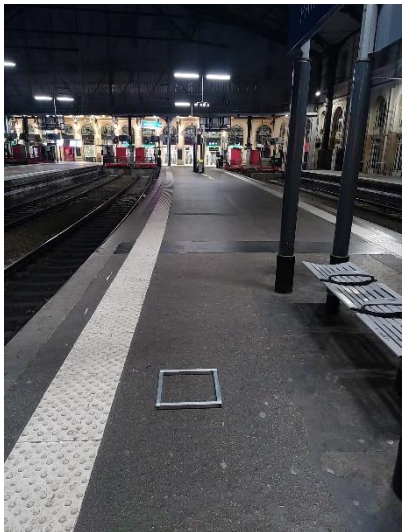
604631-P1 - 24,0 $\mu\text{g}/\text{m}^2$ Quai n°2- voie 3 au niveau des bancs sur Sol Revêtement : revêtement bitumineux

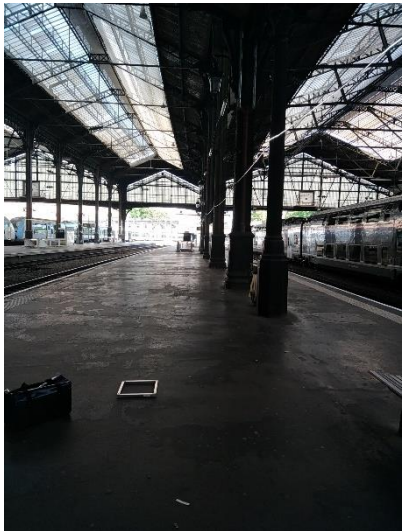
604646-P1 - 2 357,2 $\mu\text{g}/\text{m}^2$ Quai n°9- voies 16/17 En face des escaliers vers le passage souterrain Côté Paris sur Sol Revêtement : revêtement bitumineux

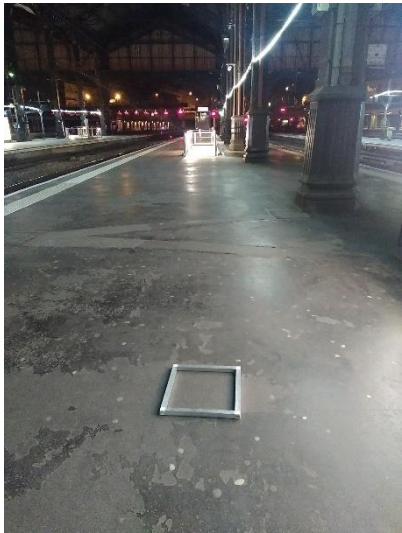
604649-P1 - 497,2 $\mu\text{g}/\text{m}^2$ Quai n°9- voies 16/17 En face des escaliers vers le passage souterrain sur Sol Revêtement : revêtement bitumineux

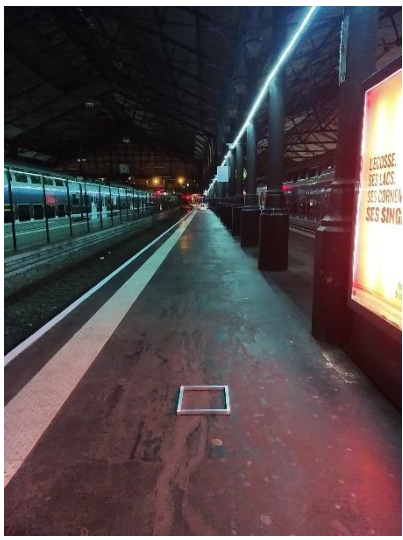
604619-P1 - 66,4 $\mu\text{g}/\text{m}^2$ Quai n°13- voie 23 au niveau des panneaux publicitaires En face des escaliers vers le passage souterrain sur Sol Revêtement : revêtement bitumineux

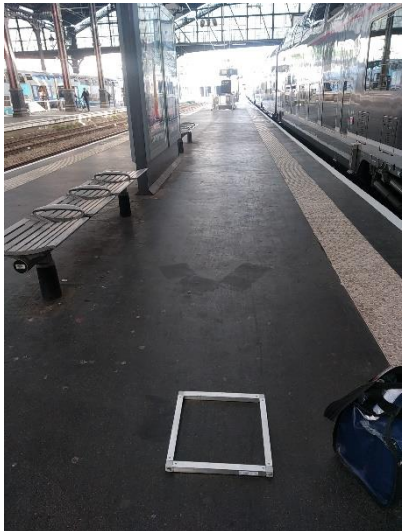
604652-P1 - 143,6 $\mu\text{g}/\text{m}^2$ Quai n°10- voie 19 Au niveau des bancs En face des escaliers vers le passage souterrain sur Sol Revêtement : revêtement bitumineux

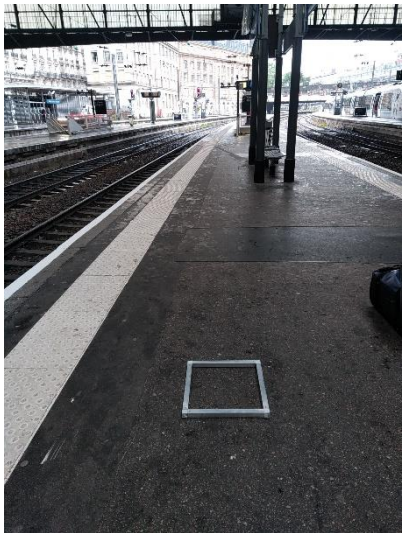
604640-P1 - 37,2 $\mu\text{g}/\text{m}^2$ Quai n°3- voie 4 En face des escaliers vers le passage souterrain Côté Paris sur Sol Revêtement : revêtement bitumineux

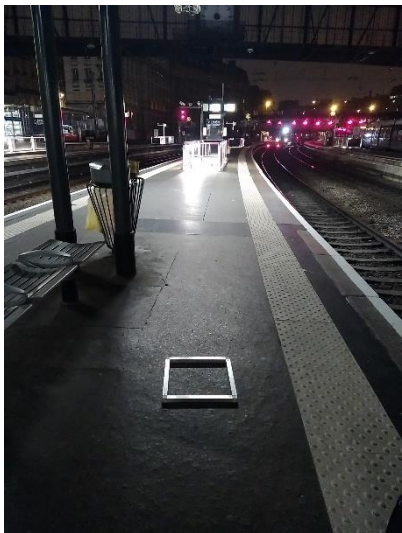
604643-P1 - 82,0 $\mu\text{g}/\text{m}^2$ Quai n°3 - voie 5 Au niveau des bancs En face des escaliers vers le passage souterrain Côté Paris sur Sol Revêtement : revêtement bitumineux

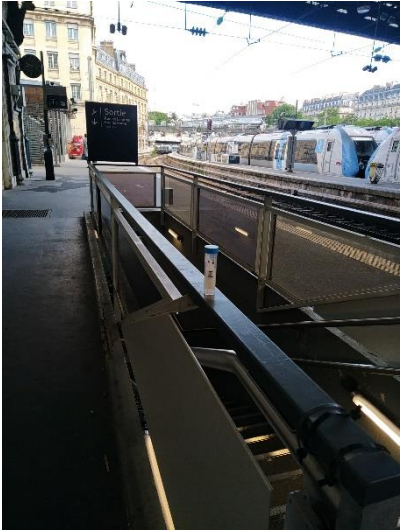
<p>604622-P1 - 1 053,3 $\mu\text{g}/\text{m}^2$ Quai 1-V1- Trémie côté Paris sur garde-corps Revêtement : Métal peint</p>

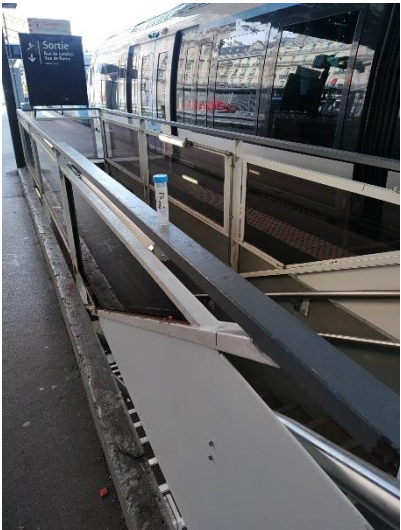
<p>604622-P2 - 251,7 $\mu\text{g}/\text{m}^2$ Quai 2-V2/3 Trémie côté Paris sur garde-corps Revêtement : Métal peint</p>

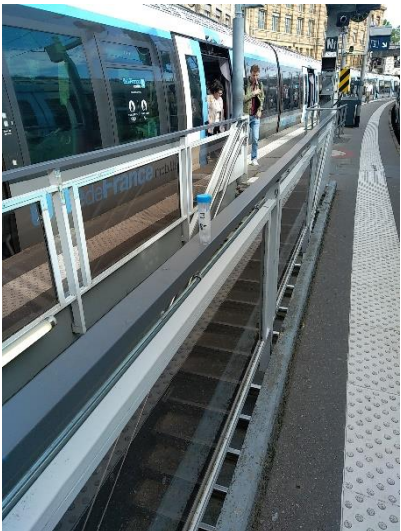
<p>604622-P3 - 41,7 $\mu\text{g}/\text{m}^2$ Quai 2-V2/V3 Trémie côté banlieue sur garde-corps Revêtement : Métal peint</p>

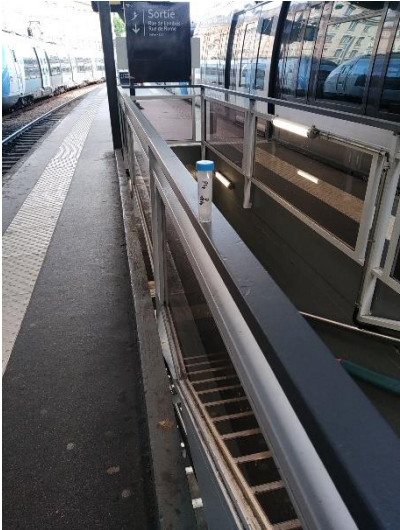
<p>604622-P4 - 110,0 $\mu\text{g}/\text{m}^2$ Quai 3-V4/5 Trémie côté Paris sur garde-corps Revêtement : Métal peint</p>

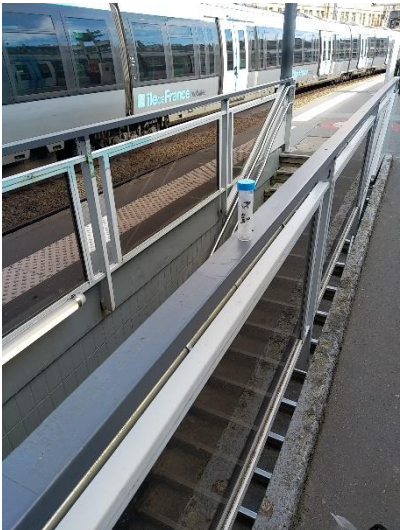
<p>604622-P5 - 45,0 $\mu\text{g}/\text{m}^2$ Quai 3-V4/5 Trémie côté banlieue sur garde-corps Revêtement : Métal peint</p>

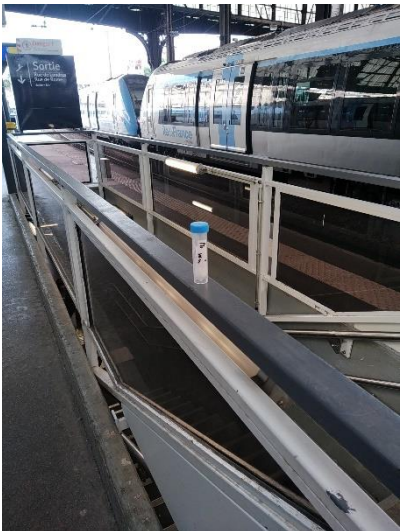
<p>604622-P6 - 261,7 $\mu\text{g}/\text{m}^2$ Quai 4-V6/7 Trémie côté Paris sur garde-corps Revêtement : Métal peint</p>

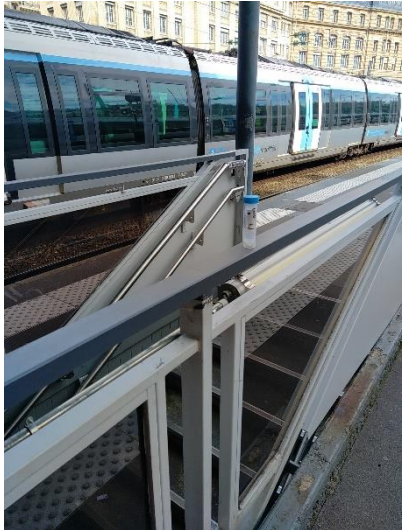
<p>604622-P7 - 270,0 µg/m² Quai 4-V6/7 - trémie Côté banlieue sur garde-corps Revêtement : Métal peint</p>

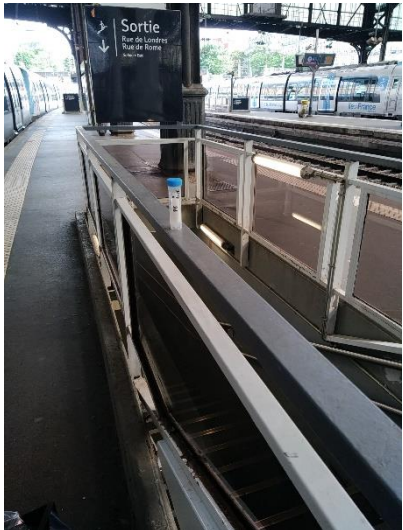
<p>604622-P8 - 5 491,7 µg/m² Quai 5-V8/9 - trémie Côté Paris sur garde-corps Revêtement : Métal peint</p>

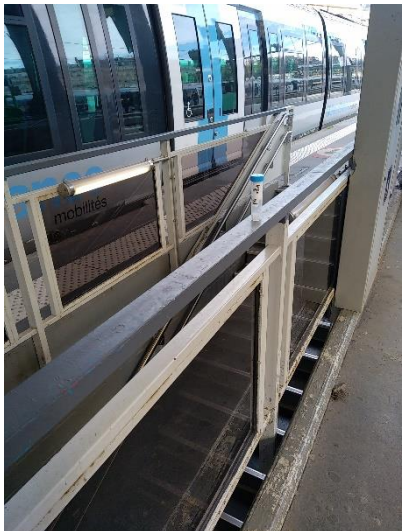
<p>604622-P9 - 1 995,0 µg/m² Quai 5-V8/9 - trémie Côté banlieue sur garde-corps Revêtement : Métal peint</p>

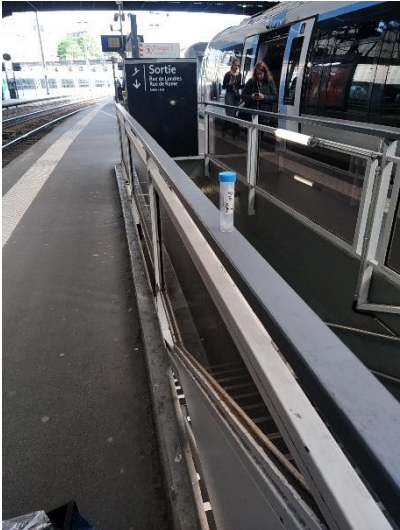
<p>604622-P10 - 465,0 $\mu\text{g}/\text{m}^2$ Quai 6-V10/11 Trémie côté Paris sur garde-corps Revêtement : Métal peint</p>

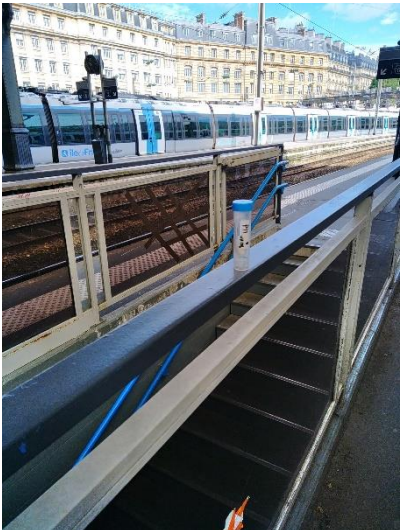
<p>604622-P11 - 855,0 $\mu\text{g}/\text{m}^2$ Quai 6-V10/11- trémie Côté banlieue sur garde-corps Revêtement : Métal peint</p>

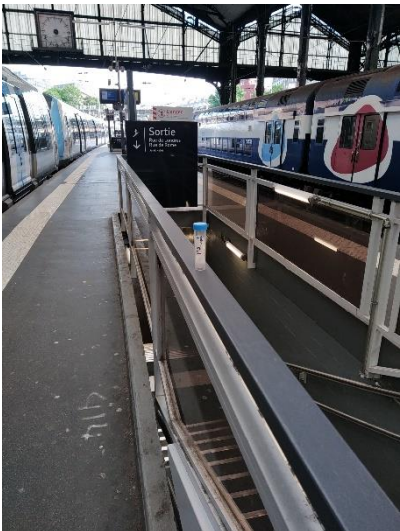
<p>604622-P12 - 805,0 $\mu\text{g}/\text{m}^2$ Quai 7-V12/13- trémie Côté Paris sur garde-corps Revêtement : Métal peint</p>

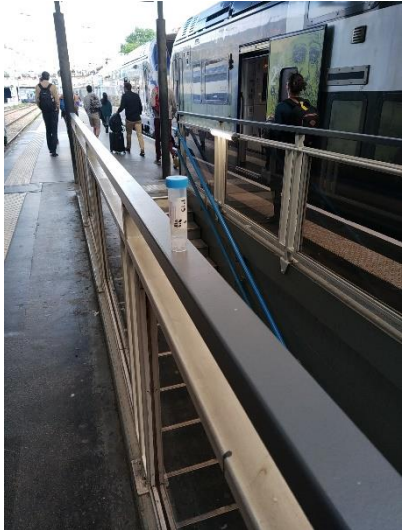
<p>604622-P19 -98,3 $\mu\text{g}/\text{m}^2$ Quai 10-V18/19 Trémie côté banlieue sur garde-corps Revêtement : Métal peint</p>

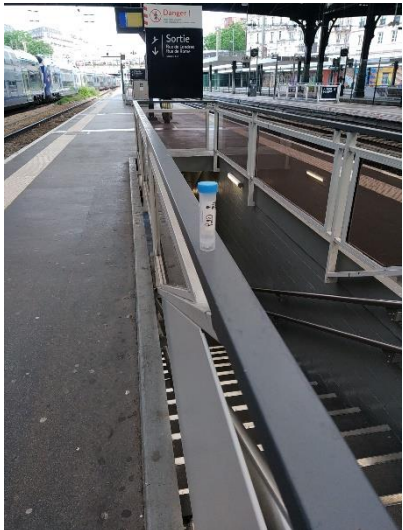
<p>604622-P20 -468,3 $\mu\text{g}/\text{m}^2$ Quai 11-V20/21- trémie Côté Paris sur garde-corps Revêtement : Métal peint</p>

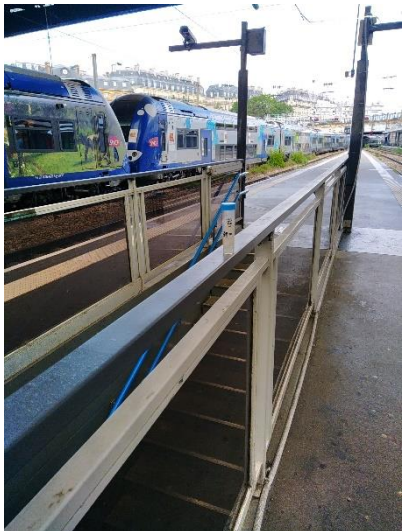
<p>604622-P21 -1 251,7 $\mu\text{g}/\text{m}^2$ Quai 11-V20/21 Trémie Côté banlieue sur garde-corps Revêtement : Métal peint</p>

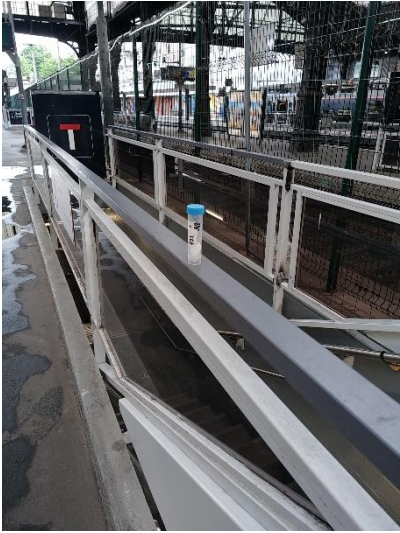
<p>604622-P22 -116,7 $\mu\text{g}/\text{m}^2$ Quai 12-V22 Trémie côté Paris sur garde-corps Revêtement : Métal peint</p>

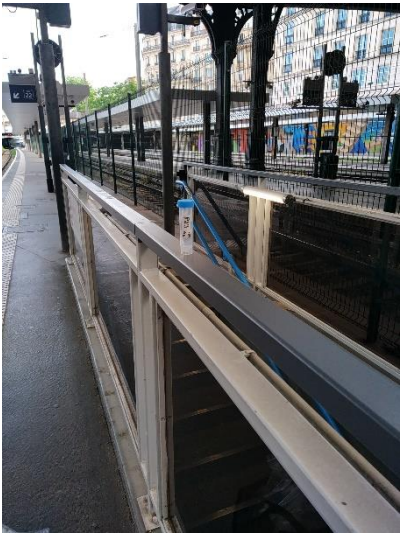
<p>604622-P23 -351,7 $\mu\text{g}/\text{m}^2$ Quai 12-V22 Trémie côté banlieue sur garde-corps Revêtement : Métal peint</p>

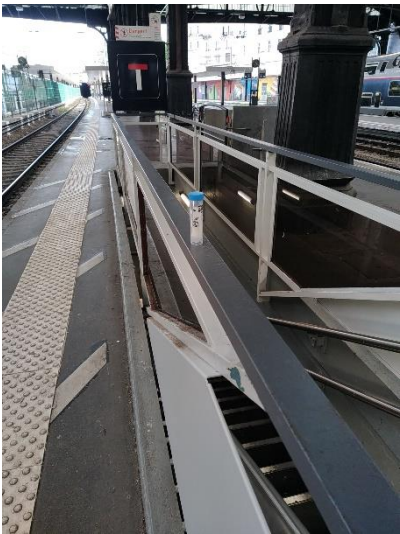
<p>604622-P24 -1 115,0 $\mu\text{g}/\text{m}^2$ Quai 13-V23/24- trémie Côté Paris sur garde-corps Revêtement : Métal peint</p>

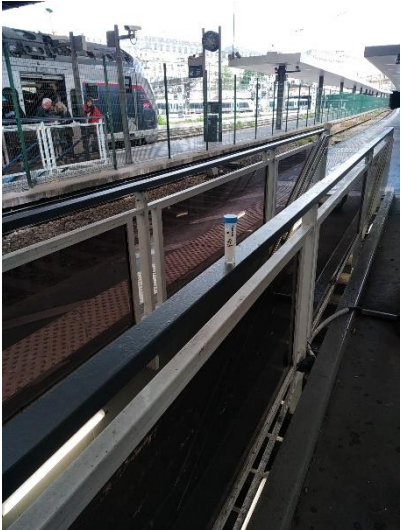
<p>604622-P25 -1 331,7 $\mu\text{g}/\text{m}^2$ Quai 13-V25/26 Trémie côté banlieue sur garde-corps Revêtement : Métal peint</p>

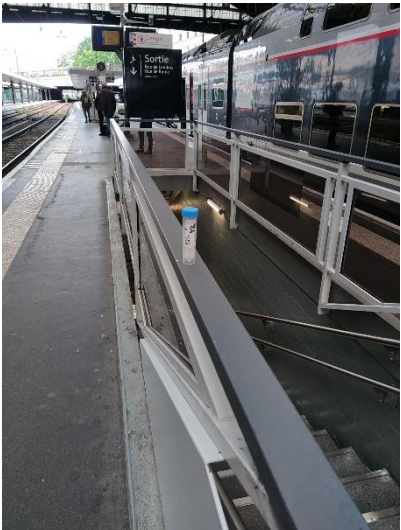
<p>604622-P26 -153,3 $\mu\text{g}/\text{m}^2$ Quai 14-V25/2 Trémie côté Paris sur garde-corps Revêtement : Métal peint</p>

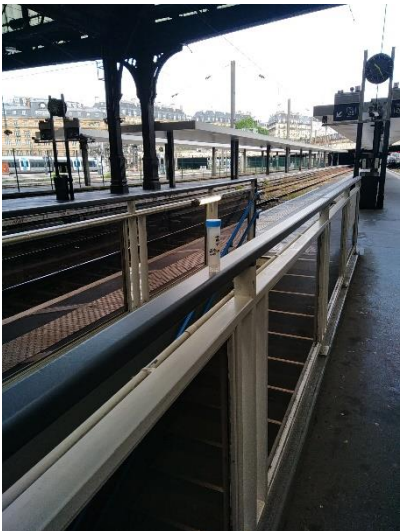
<p>604622-P27 -498,3 $\mu\text{g}/\text{m}^2$ Quai 14-V27/28 Trémie côté banlieue sur garde-corps Revêtement : Métal peint</p>

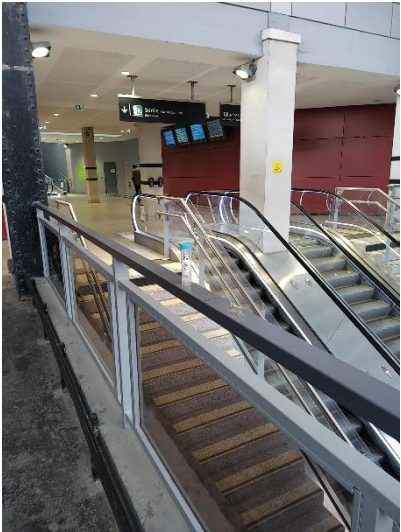
<p>604622-P30 - 170,0 $\mu\text{g}/\text{m}^2$ Quai 15-V29 Trémie coté local point courrier sur garde-corps Revêtement : Métal peint</p>

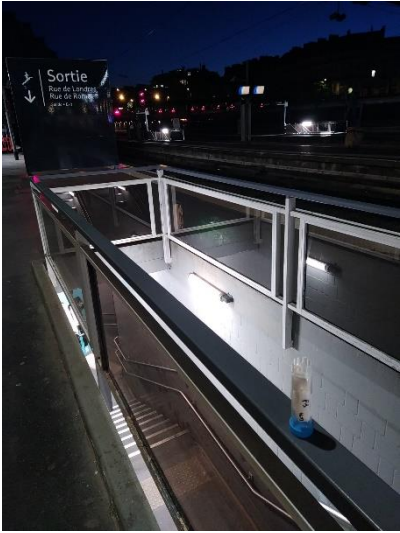
<p>605634-P1 - 382,4 $\mu\text{g}/\text{m}^2$ Quai 1-V1- Trémie Côté Paris sur garde-corps Revêtement : Métal peint</p>

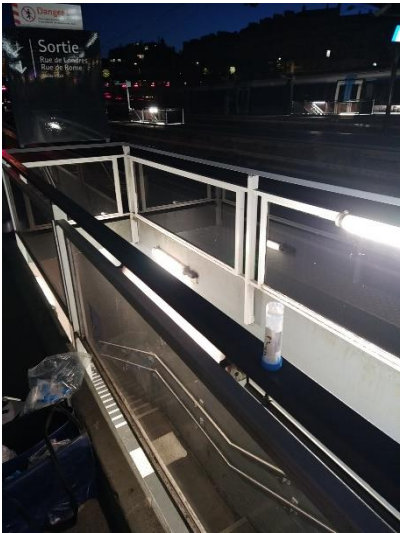
<p>605634-P2 - 202,0 $\mu\text{g}/\text{m}^2$ Quai 2-V2/3 Trémie Côté Paris sur garde-corps Revêtement : Métal peint</p>

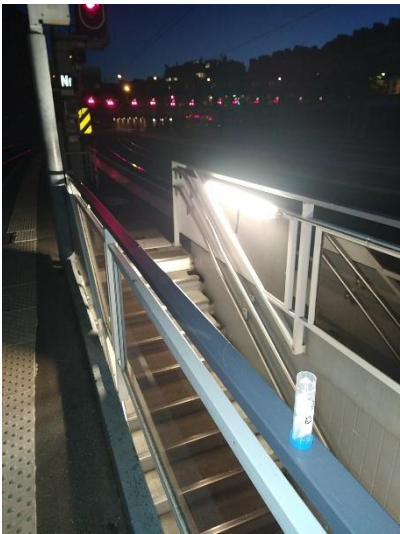
<p>605634-P3 - 18,0 $\mu\text{g}/\text{m}^2$ Quai 2-V2/V3 Trémie Côté banlieue sur garde-corps Revêtement : Métal peint</p>

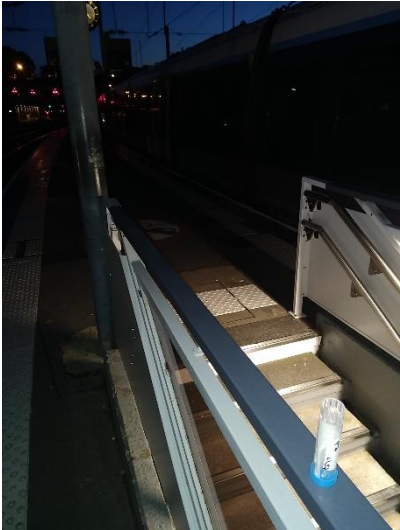
<p>605634-P7 - 33,2 $\mu\text{g}/\text{m}^2$ Quai 4-V6/7 Trémie Côté banlieue sur garde-corps Revêtement : Métal peint</p>

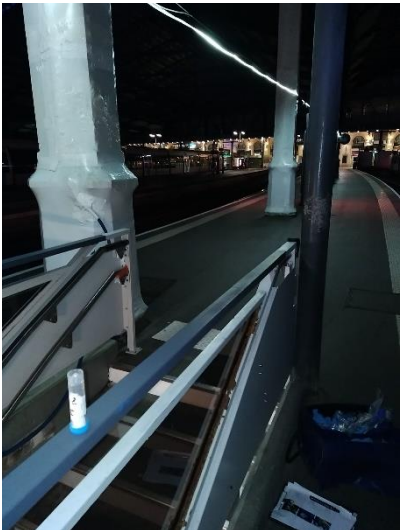
<p>605634-P8 - 452,8 $\mu\text{g}/\text{m}^2$ Quai 5-V8/9 – Trémie Côté Paris sur garde-corps Revêtement : Métal peint</p>

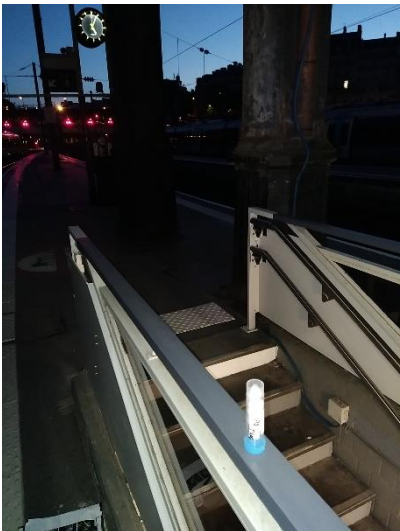
<p>605634-P9 - 1 164,8 $\mu\text{g}/\text{m}^2$ Quai 5-V8/9 Trémie Côté banlieue sur garde-corps Revêtement : Métal peint</p>

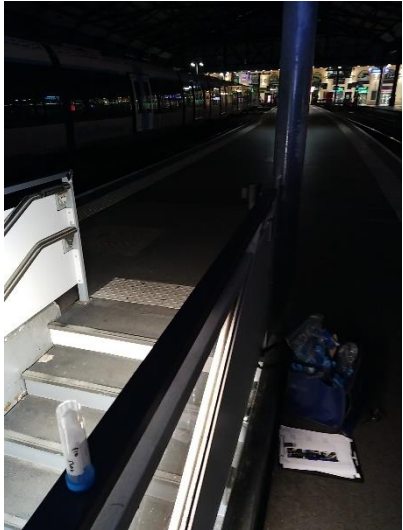
<p>605634-P10 - 127,2 $\mu\text{g}/\text{m}^2$ Quai 6-V10/11 Trémie Côté Paris sur garde-corps Revêtement : Métal peint</p>

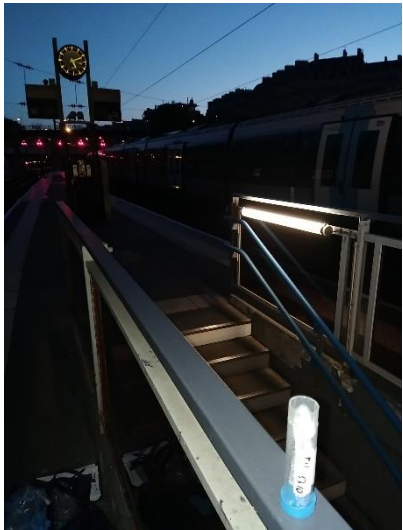
<p>605634-P11 - 312,0 $\mu\text{g}/\text{m}^2$ Quai 6-V10/11 Trémie Côté banlieue sur garde-corps Revêtement : Métal peint</p>

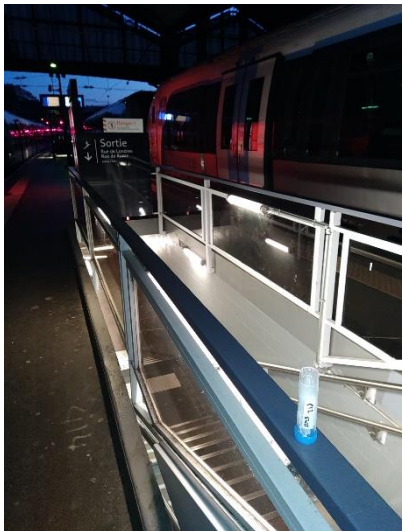
<p>605634-P12 - 99,6 $\mu\text{g}/\text{m}^2$ Quai 7-V12/13 Trémie Côté Paris sur garde-corps Revêtement : Métal peint</p>

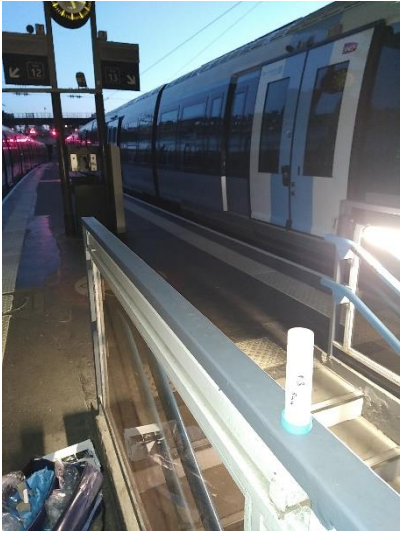
A photograph showing a tram stop platform at dusk. A white sampling device is mounted on a blue handrail. A tram is visible in the background.	<p>605634-P13 - 1 285,6 $\mu\text{g}/\text{m}^2$ Quai 7-V12/13 Trémie Côté banlieue sur garde-corps Revêtement : Métal peint</p>

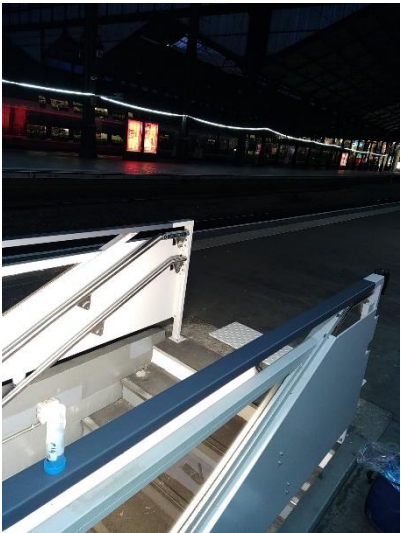
A photograph of a tram stop platform at night. A white sampling device is on a blue handrail. The platform is illuminated by overhead lights.	<p>605634-P14 - 172,0 $\mu\text{g}/\text{m}^2$ Quai 8-V14/15 Trémie Côté Paris sur garde-corps Revêtement : Métal peint</p>

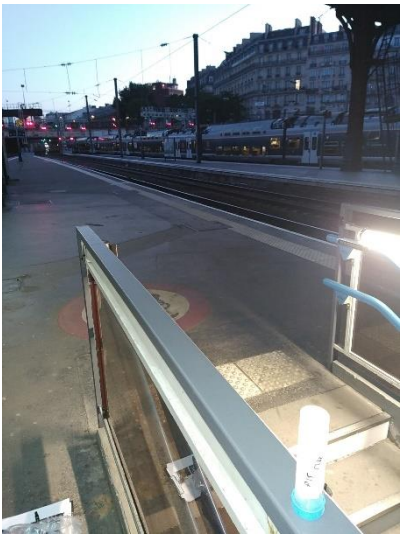
A photograph of a tram stop platform at dusk. A white sampling device is on a blue handrail. A tram and buildings are visible in the background.	<p>605634-P15 - 260,4 $\mu\text{g}/\text{m}^2$ Quai 8-V14/15 Trémie Côté banlieue sur garde-corps Revêtement : Métal peint</p>

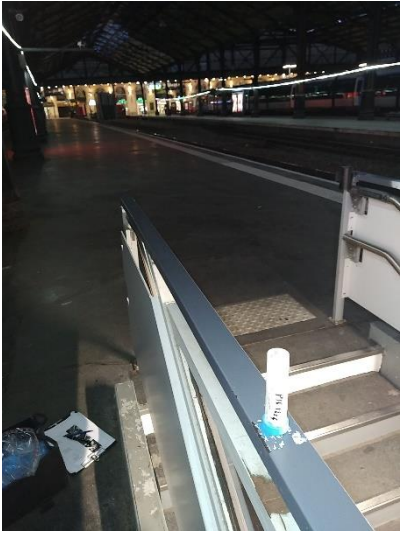
<p>605634-P16 - 65,2 $\mu\text{g}/\text{m}^2$ Quai 9-V16/17 Trémie Côté Paris sur garde-corps Revêtement : Métal peint</p>

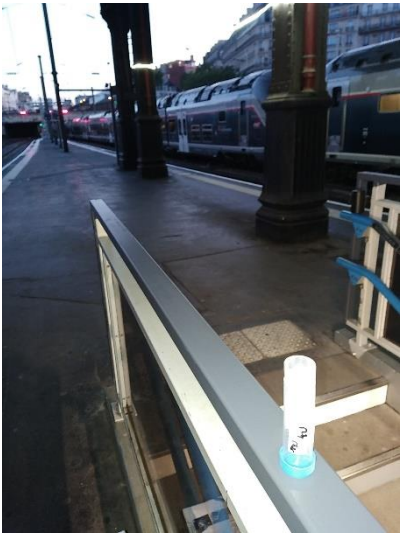
<p>605634-P17 - 38,0 $\mu\text{g}/\text{m}^2$ Quai 9-V16/17 Trémie Côté banlieue sur garde-corps Revêtement : Métal peint</p>

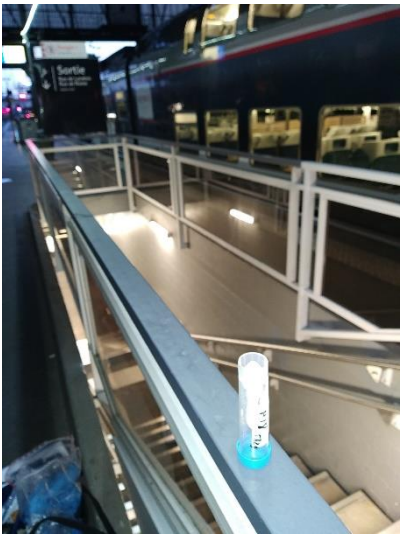
<p>605634-P18 - 92,0 $\mu\text{g}/\text{m}^2$ Quai 10-V18/19 Trémie Côté Paris sur garde-corps Revêtement : Métal peint</p>

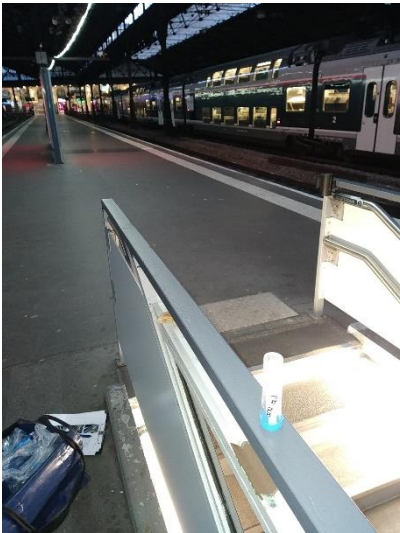
<p>605634-P20 - 34,4 $\mu\text{g}/\text{m}^2$ Quai 11-V20/21 Trémie Côté Paris sur garde-corps Revêtement : Métal peint</p>

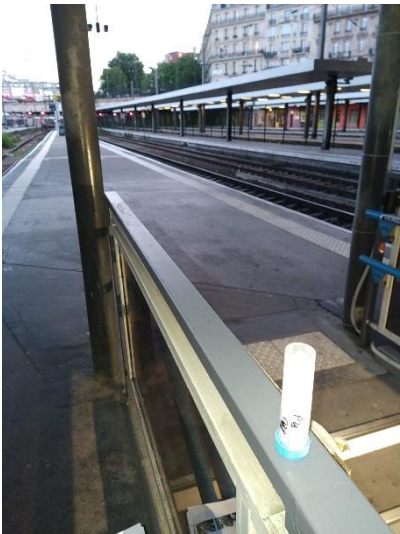
<p>605634-P21 - 80,0 $\mu\text{g}/\text{m}^2$ Quai 11-V20/21 Trémie Côté banlieue sur garde-corps Revêtement : Métal peint</p>

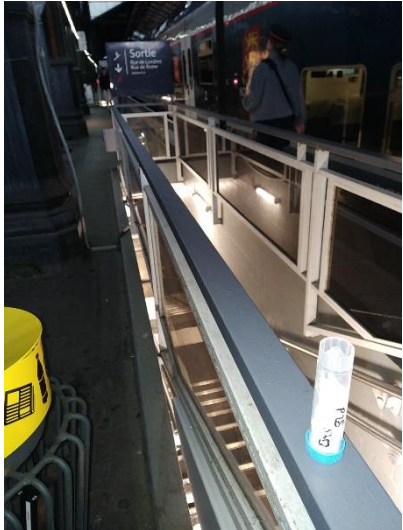
A photograph of a train platform at night. A white sampling vial with a blue cap is placed on a grey metal railing. In the background, a train is visible, and a person is standing near the platform edge. A yellow trash bin is partially visible on the left.	<p>605634-P25 - 57,2 $\mu\text{g}/\text{m}^2$ Quai 13-V23/24 Trémie Côté banlieue sur garde-corps Revêtement : Métal peint</p>

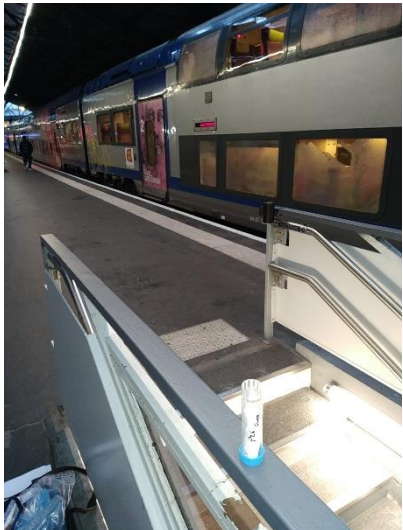
A photograph of a train platform at night. A white sampling vial with a blue cap is placed on a grey metal railing. A train is visible in the background, and the platform is illuminated by overhead lights.	<p>605634-P26 - 14,8 $\mu\text{g}/\text{m}^2$ Quai 14-V25/26 Trémie Côté Paris sur garde-corps Revêtement : Métal peint</p>

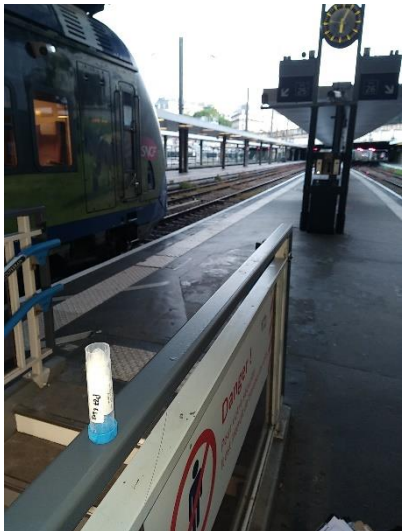
A photograph of a train platform during the day. A white sampling vial with a blue cap is placed on a grey metal railing. A train is visible in the background, and a clock is mounted on a post. A red circular sign is visible on the railing.	<p>605634-P27 - 22,4 $\mu\text{g}/\text{m}^2$ Quai 14-V25/26 Trémie Côté banlieue sur garde-corps Revêtement : Métal peint</p>

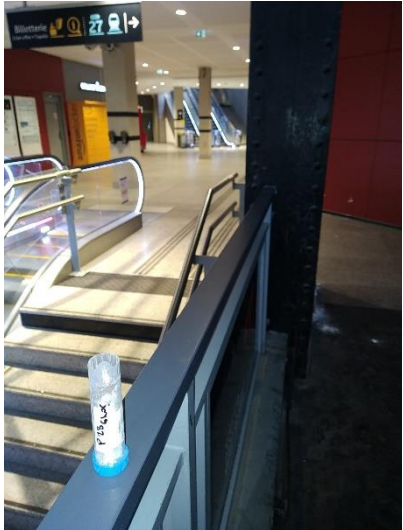
<p>605634-P28 - 26,0 µg/m² Quai 15-V27 Trémie grande trémie escalators sur garde-corps Revêtement : Métal peint</p>

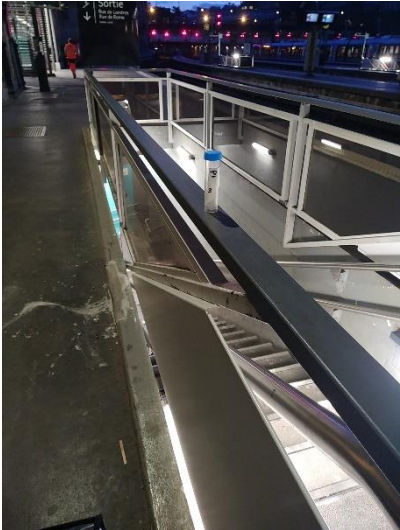
<p>604625-P1 - 378,3 $\mu\text{g}/\text{m}^2$ Quai 1-V1 Trémie côté Paris sur garde-corps Revêtement : Métal peint</p>

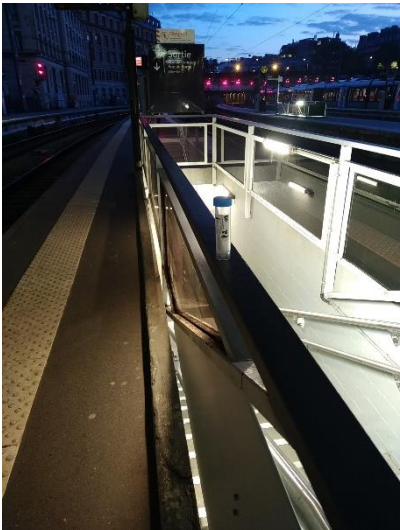
<p>604625-P2 - 51,7 $\mu\text{g}/\text{m}^2$ Quai 2-V2/3 Trémie Côté Paris sur garde-corps Revêtement : Métal peint</p>

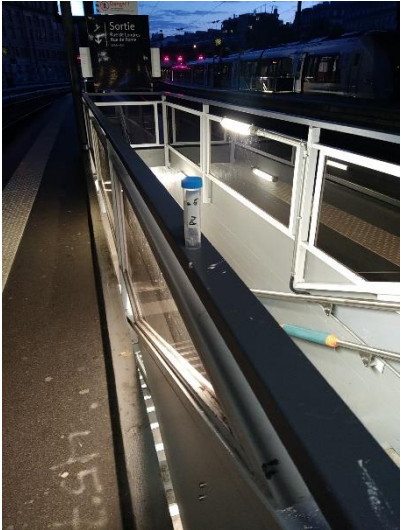
<p>604625-P4 - 380,0 $\mu\text{g}/\text{m}^2$ Quai 3-V4/5 Trémie côté Paris sur garde-corps Revêtement : Métal peint</p>

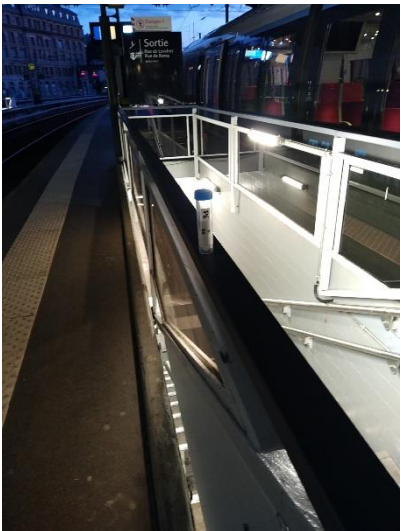
<p>604625-P6 - 400,0 $\mu\text{g}/\text{m}^2$ Quai 4-V6/7 Trémie côté Paris sur garde-corps Revêtement : Métal peint</p>

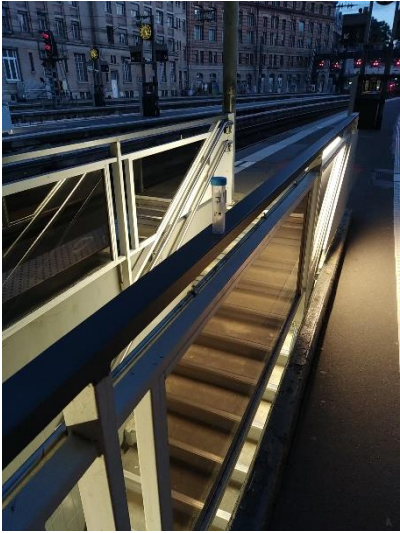
<p>604625-P7 - 168,3 $\mu\text{g}/\text{m}^2$ Quai 4-V6/7 Trémie côté banlieue sur garde-corps Revêtement : Métal peint</p>

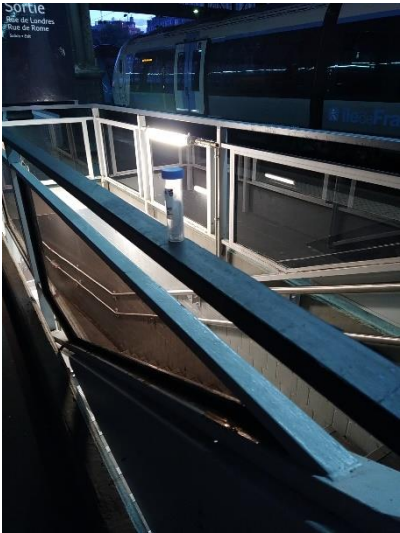
<p>604625-P8 - 2 448,3 $\mu\text{g}/\text{m}^2$ Quai 5-V8/9 Trémie côté Paris sur garde-corps Revêtement : Métal peint</p>

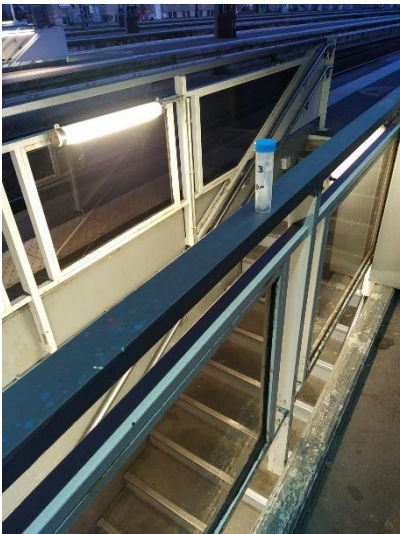
<p>604625-P9 - 740,0 $\mu\text{g}/\text{m}^2$ Quai 5-V8/9 Trémie côté banlieue sur garde-corps Revêtement : Métal peint</p>

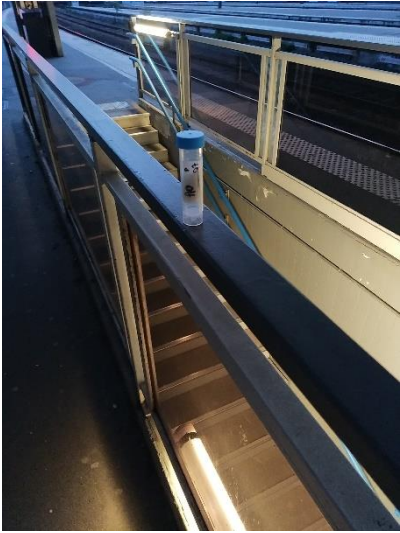
<p>604625-P10 - 203,3 $\mu\text{g}/\text{m}^2$ Quai 6-V10/11 Trémie côté Paris sur garde-corps Revêtement : Métal peint</p>

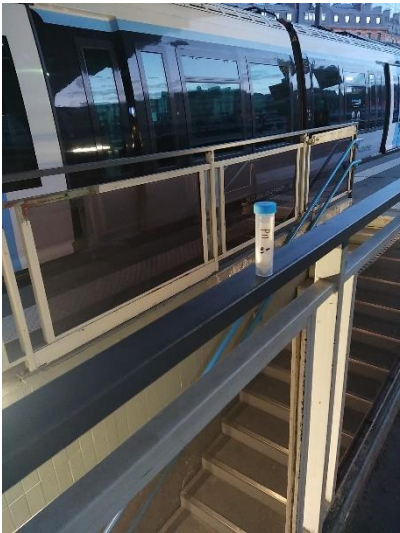
<p>604625-P11 - 1 235,0 $\mu\text{g}/\text{m}^2$ Quai 6-V10/11 Trémie ôté banlieue sur garde-corps Revêtement : Métal peint</p>

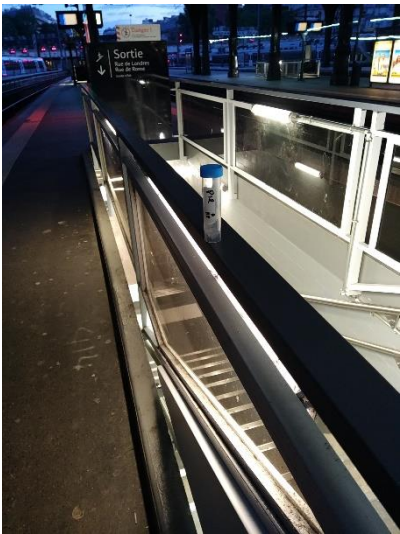
<p>604625-P12 - 108,3 $\mu\text{g}/\text{m}^2$ Quai 7-V12/13 Trémie côté Paris sur garde-corps Revêtement : Métal peint</p>

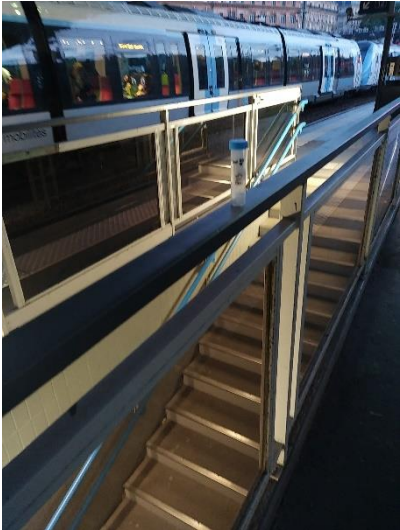
<p>604625-P13 - 226,7 $\mu\text{g}/\text{m}^2$ Quai 7-V12/13 Trémie côté banlieue sur garde-corps Revêtement : Métal peint</p>

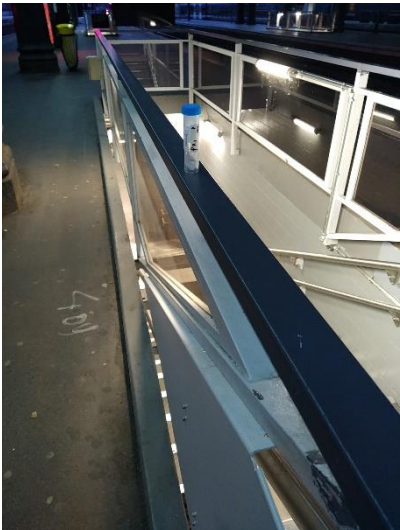
<p>604625-P14 - 173,3 $\mu\text{g}/\text{m}^2$ Quai 8-V14/15 Trémie côté Paris sur garde-corps Revêtement : Métal peint</p>

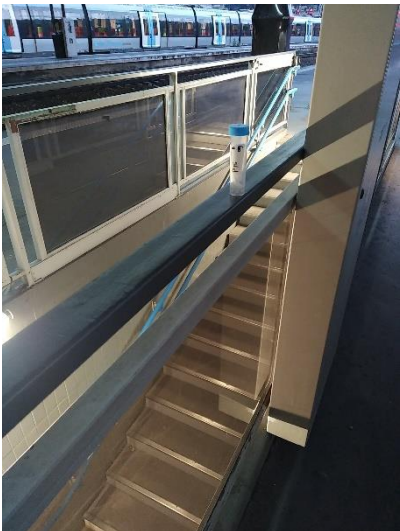
<p>604625-P15 - 200,0 $\mu\text{g}/\text{m}^2$ Quai 8-V14/15 Trémie côté banlieue sur garde-corps Revêtement : Métal peint</p>
