GARE DE PARIS SAINT LAZARE

Prélèvements lingette

Quais et Equipements sur les quais

Nettoyage très haute efficacité des quais et équipements de quais de la gare de Paris Saint Lazare

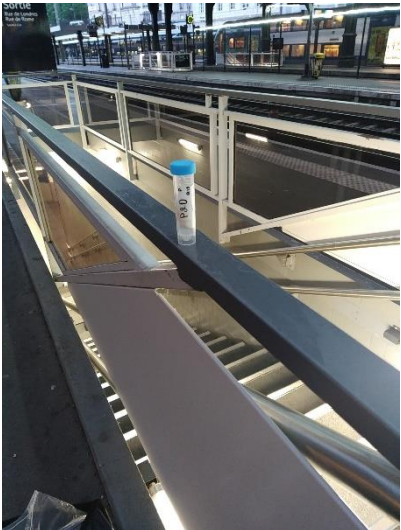
<p>604625-P20 - 150,0 $\mu\text{g}/\text{m}^2$ Quai 11-V20/21 Trémie côté Paris sur garde-corps Revêtement : Métal peint</p>

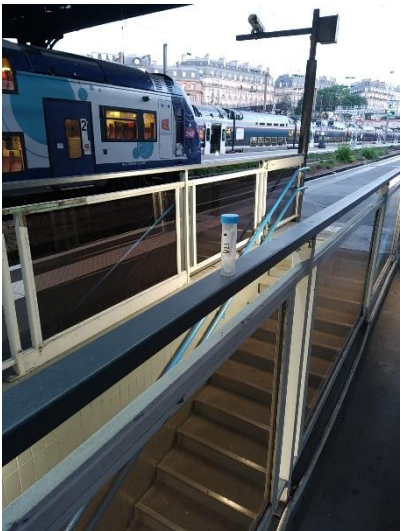
<p>604625-P21 - <41,7 $\mu\text{g}/\text{m}^2$ Quai 11-V20/21 Trémie côté banlieue sur garde-corps Revêtement : Métal peint</p>

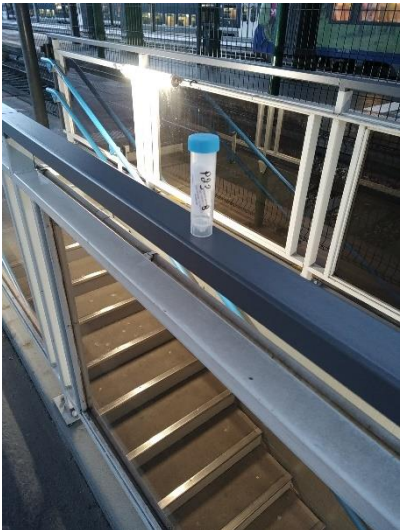
<p>604625-P23 - <math>55,0 \mu\text{g}/\text{m}^2</math> Quai 12-V22 Trémie côté banlieue sur garde-corps Revêtement : Métal peint</p>

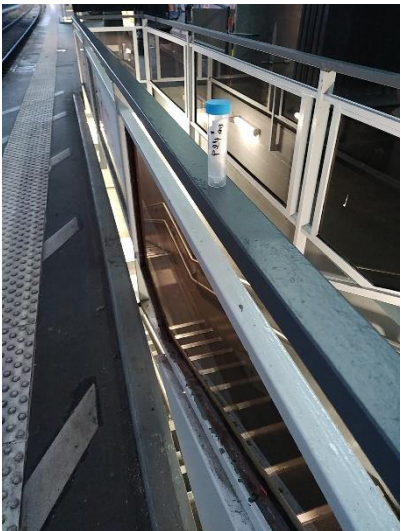
<p>604625-P24 - <math>63,3 \mu\text{g}/\text{m}^2</math> Quai 13-V23/24 Trémie côté Paris sur garde-corps Revêtement : Métal peint</p>

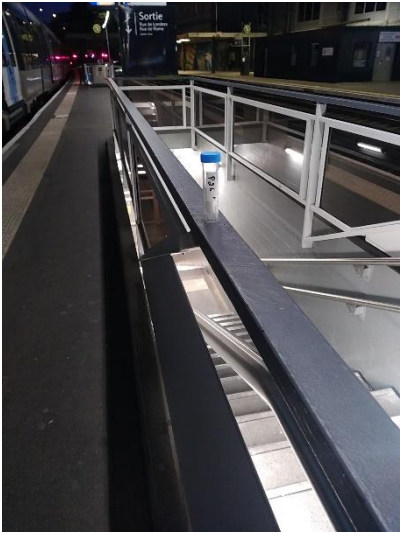
<p>605603-P1 - < 41,7 µg/m² Quai 14-V25/26- trémie Côté Paris sur garde-corps Revêtement : Métal peint</p>
 	<p>605603-P2 - 66,7 µg/m² Quai 14-V25/26- trémie Côté banlieue sur garde-corps Revêtement : Métal peint</p>

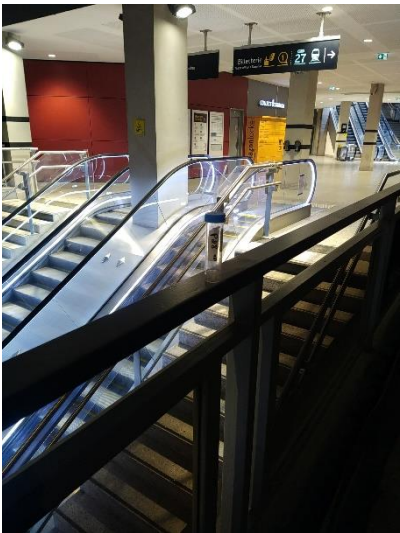
<p>605603-P3 - 45,0 µg/m² Quai 15-V27 - trémie Côté Paris sur garde-corps Revêtement : Métal peint</p>

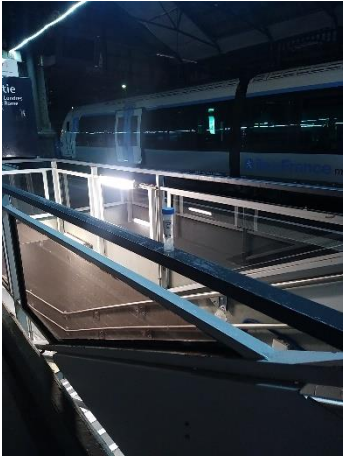
<p>606057-P1 -53,3 µg/m² Quai 5-V8/9 Trémies côté Paris sur garde-corps Revêtement : Métal peint</p>

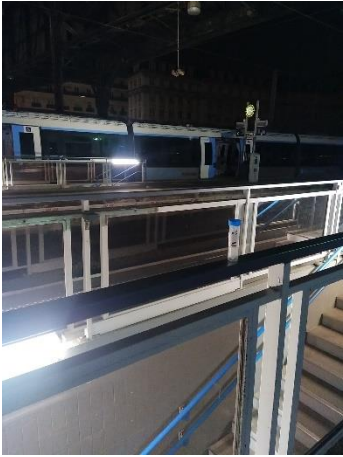
<p>606057-P2 -160,0 µg/m² Quai 5-V8/9 trémie Côté banlieue sur garde-corps Revêtement : Métal peint</p>

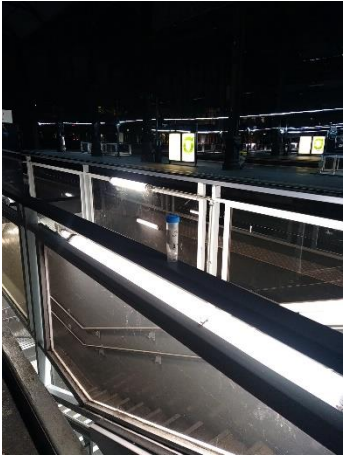
<p>606057-P3 -<41,7 µg/m² Quai 7-V12/13 trémie Côté Paris sur garde-corps Revêtement : Métal peint</p>
<p align="center">Photo non réalisée</p>	<p>606057-P4 -<41,7 µg/m² Quai 7-V12/13 trémies Côté banlieue sur garde-corps Revêtement : Métal peint</p>
