# GARE DE PARIS SAINT LAZARE

Prélèvements lingette – 25 juin 2024

# Travaux de rénovation des couvertures et de création d'un musée

**Rapport de localisation des résultats  
de prélèvements surfaciques susceptibles de contenir du plomb  
Mesures ponctuelles**

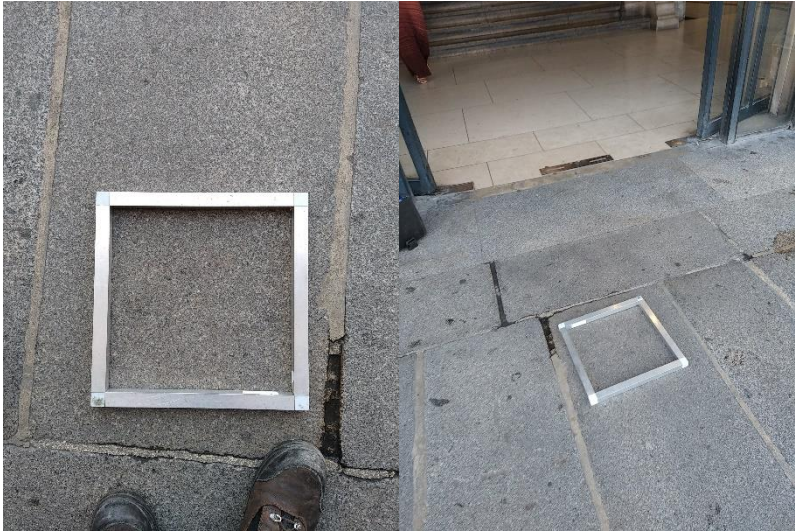
| PHOTOS | DESCRIPTIF |
|---|---|
| | <p>605107-P01 - 55,2 <math>\mu\text{g}/\text{m}^2</math><br/> Parvis public<br/> Escalier principal cour Rome<br/> Voir plan et photographies<br/> sur Sol<br/> Revêtement : Pierre</p> |

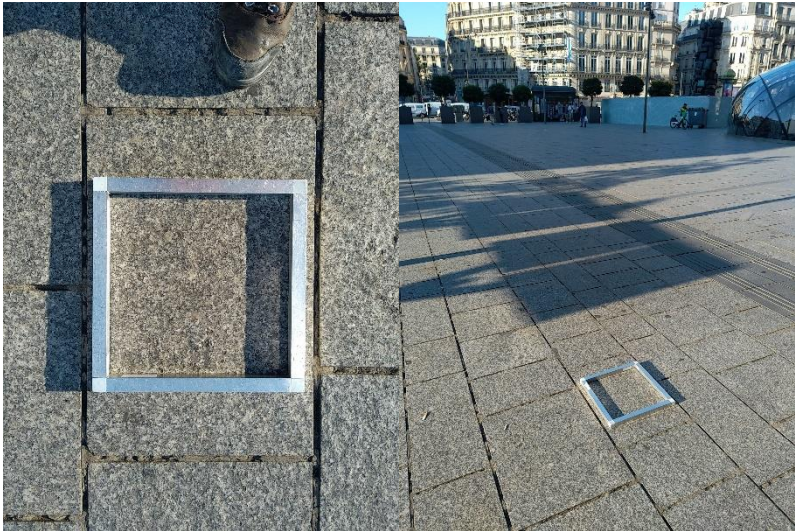
| PHOTOS | DESCRIPTIF |
|---|---|
| | <p>605107-P02 - 332,4 <math>\mu\text{g}/\text{m}^2</math><br/> Parvis public<br/> Parvis cour Rome<br/> Voir plan et photographies<br/> sur Sol<br/> Revêtement : Pierre</p> |

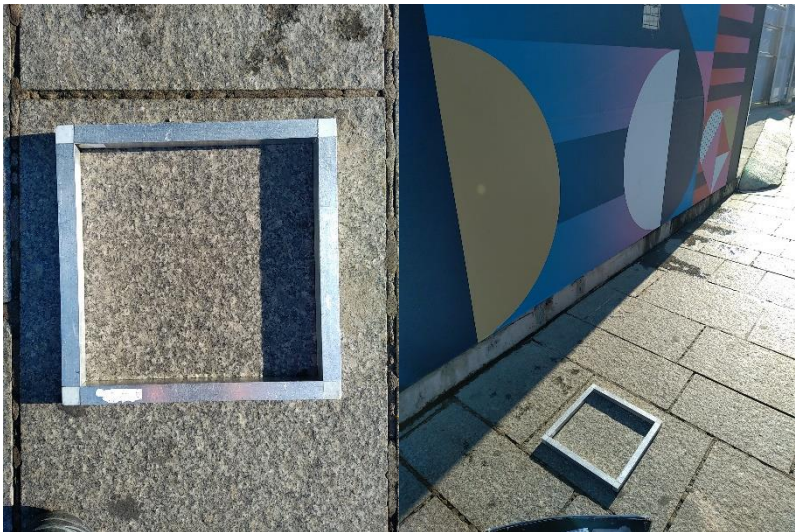
| PHOTOS | DESCRIPTIF |
|---|---|
| | <p>605107-P03 - 660,0 <math>\mu\text{g}/\text{m}^2</math><br/> Parvis public<br/> devant zone logistique<br/> Voir plan et photographies<br/> sur Sol<br/> Revêtement : Pierre</p> |

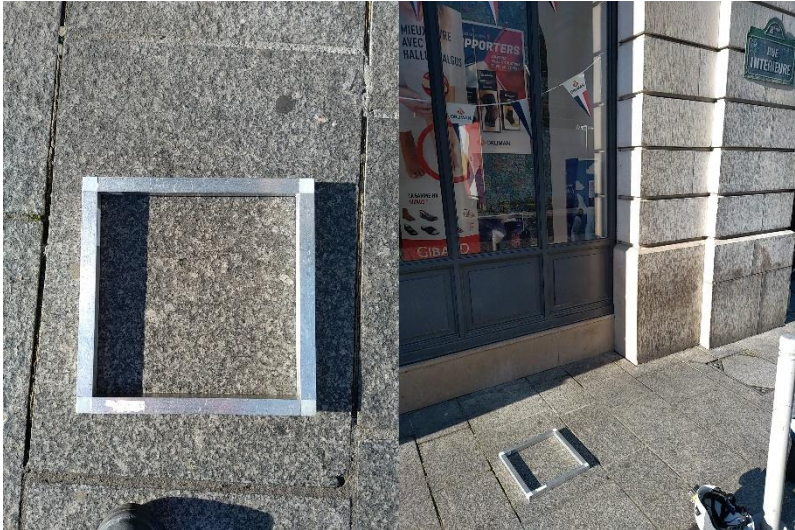
| PHOTOS | DESCRIPTIF |
|---|---|
| | <p>605107-P04 - 644,8 <math>\mu\text{g}/\text{m}^2</math><br/> Parvis public<br/> Arrière hôtel<br/> Voir plan et photographies<br/> sur Sol<br/> Revêtement : Pierre</p> |

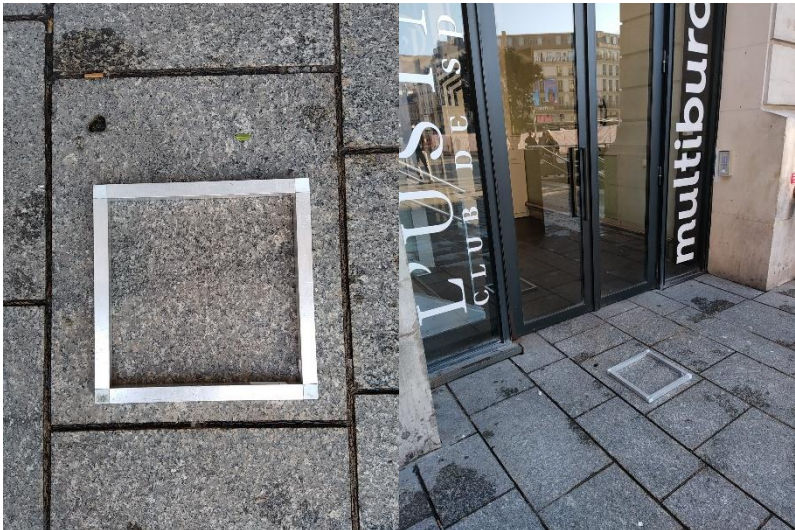
| PHOTOS | DESCRIPTIF |
|---|---|
| | <p>605107-P05 - 319,6 <math>\mu\text{g}/\text{m}^2</math><br/> Parvis public<br/> devant entrée escalier D<br/> Voir plan et photographies<br/> sur Sol<br/> Revêtement : Pierre</p> |

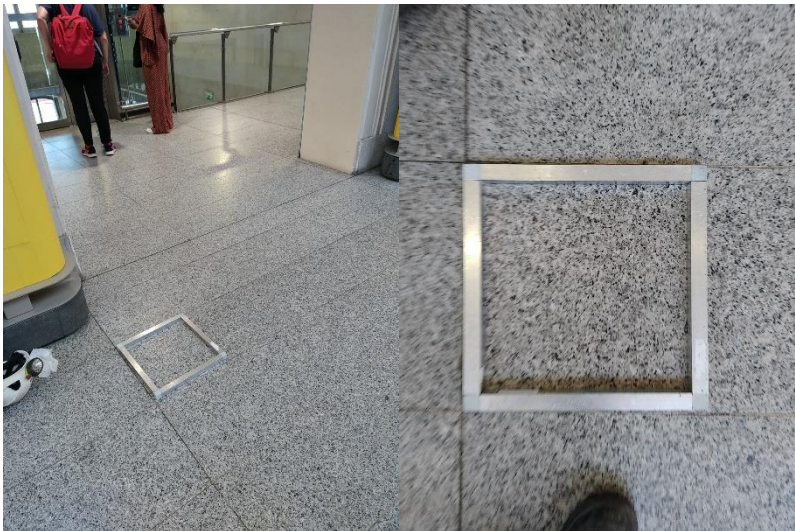
| PHOTOS | DESCRIPTIF |
|---|---|
| | <p>605107-SD01 - 24,8 <math>\mu\text{g}/\text{m}^2</math><br/> RdC salle pas perdus<br/> Devant cage escalier C SDPP<br/> Voir plan et photographies<br/> sur Sol<br/> Revêtement : Carrelage</p> |

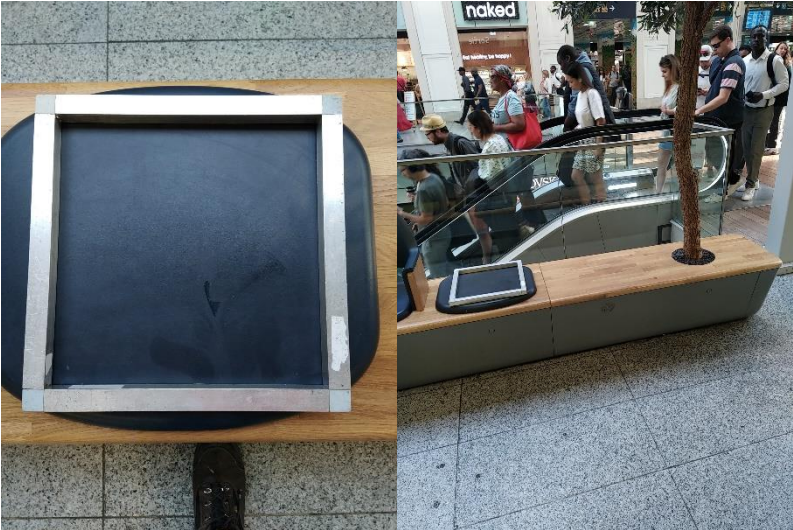
| PHOTOS | DESSCRIPTIF |
|---|---|
| | <p>605107-SD02 - <math>&lt;10 \mu\text{g}/\text{m}^2</math><br/> RdC salle pas perdus<br/> Banc face escalier C<br/> Voir plan et photographies<br/> sur Banc<br/> Revêtement : simili-cuir</p> |

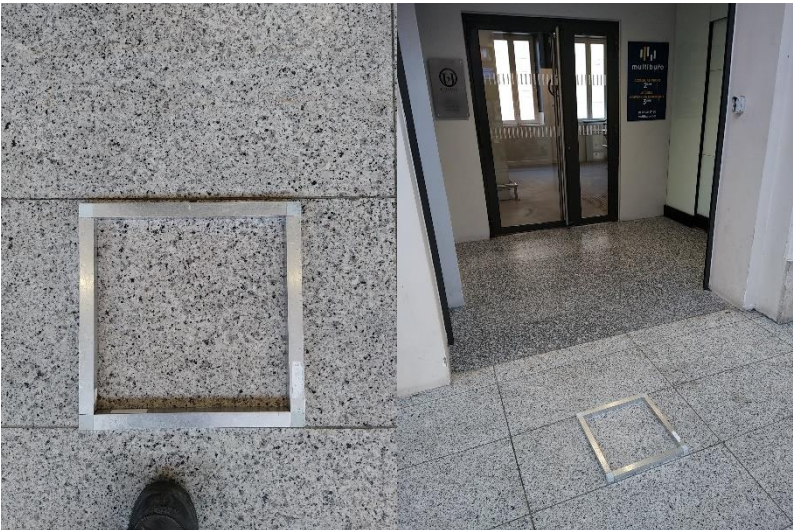
| PHOTOS | DESSCRIPTIF |
|---|---|
| | <p>605107-SD03 - <math>25,6 \mu\text{g}/\text{m}^2</math><br/> RdC salle pas perdus<br/> Devant cage escalier D SDPP<br/> Voir plan et photographies<br/> sur Sol<br/> Revêtement : Carrelage</p> |

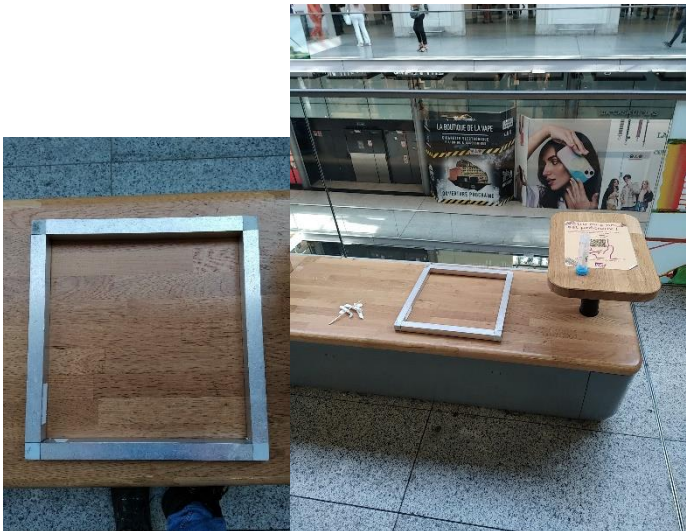
| PHOTOS | DESSCRIPTIF |
|---|---|
| | <p>605107-SD04 - <math>&lt;10 \mu\text{g}/\text{m}^2</math><br/> RdC salle pas perdus<br/> Banc face escalier D<br/> Voir plan et photographies<br/> sur Banc<br/> Revêtement : Bois verni</p> |
