GARE DE PARIS SAINT LAZARE

Prélèvements lingette – 09 juillet 2024

Travaux de rénovation des couvertures et de création d'un musée

**Rapport de localisation des résultats
de prélèvements surfaciques susceptibles de contenir du plomb
Mesures ponctuelles**

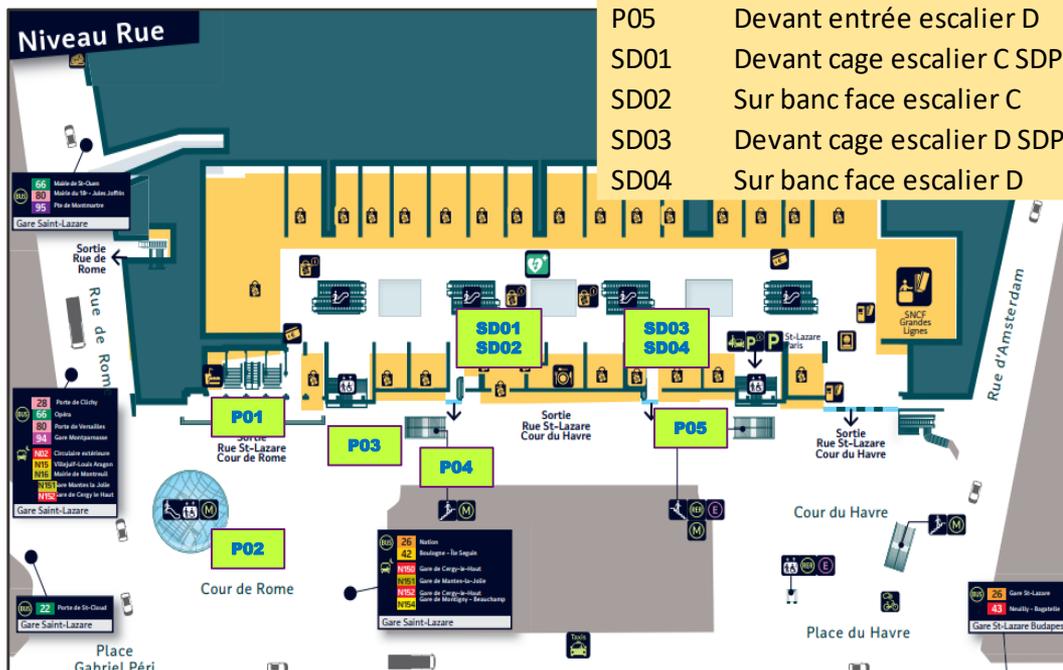
PARVIS

Prélèvement (en $\mu\text{g}/\text{m}^2$)

09/07/24 25/06/24 11/06/24 28/05/24 15/05/24 30/04/24

Prélèvement (en $\mu\text{g}/\text{m}^2$)	09/07/24	25/06/24	11/06/24	28/05/24	15/05/24	30/04/24
P01 Escalier principal cour Rome	64	55	116	137	69	58
P02 Parvis cour Rome	59	332	98	144	196	42
P03 Devant zone logistique	323	660	162	536	193	113
P04 Arrière hôtel	247	645	394	333	278	85
P05 Devant entrée escalier D	39	320	529	671	132	104
SD01 Devant cage escalier C SDPP	17	25	30	<10	24	41
SD02 Sur banc face escalier C	<10	<10	<10	<10	<10	<10
SD03 Devant cage escalier D SDPP	24	26	26	<10	<10	10
SD04 Sur banc face escalier D	<10	<10	<10	<10	<10	<10

1000 $\mu\text{g}/\text{m}^2$ = Seuil du code de la santé publique applicable aux immeubles d'habitation fréquentés régulièrement par les mineurs ou les femmes enceintes

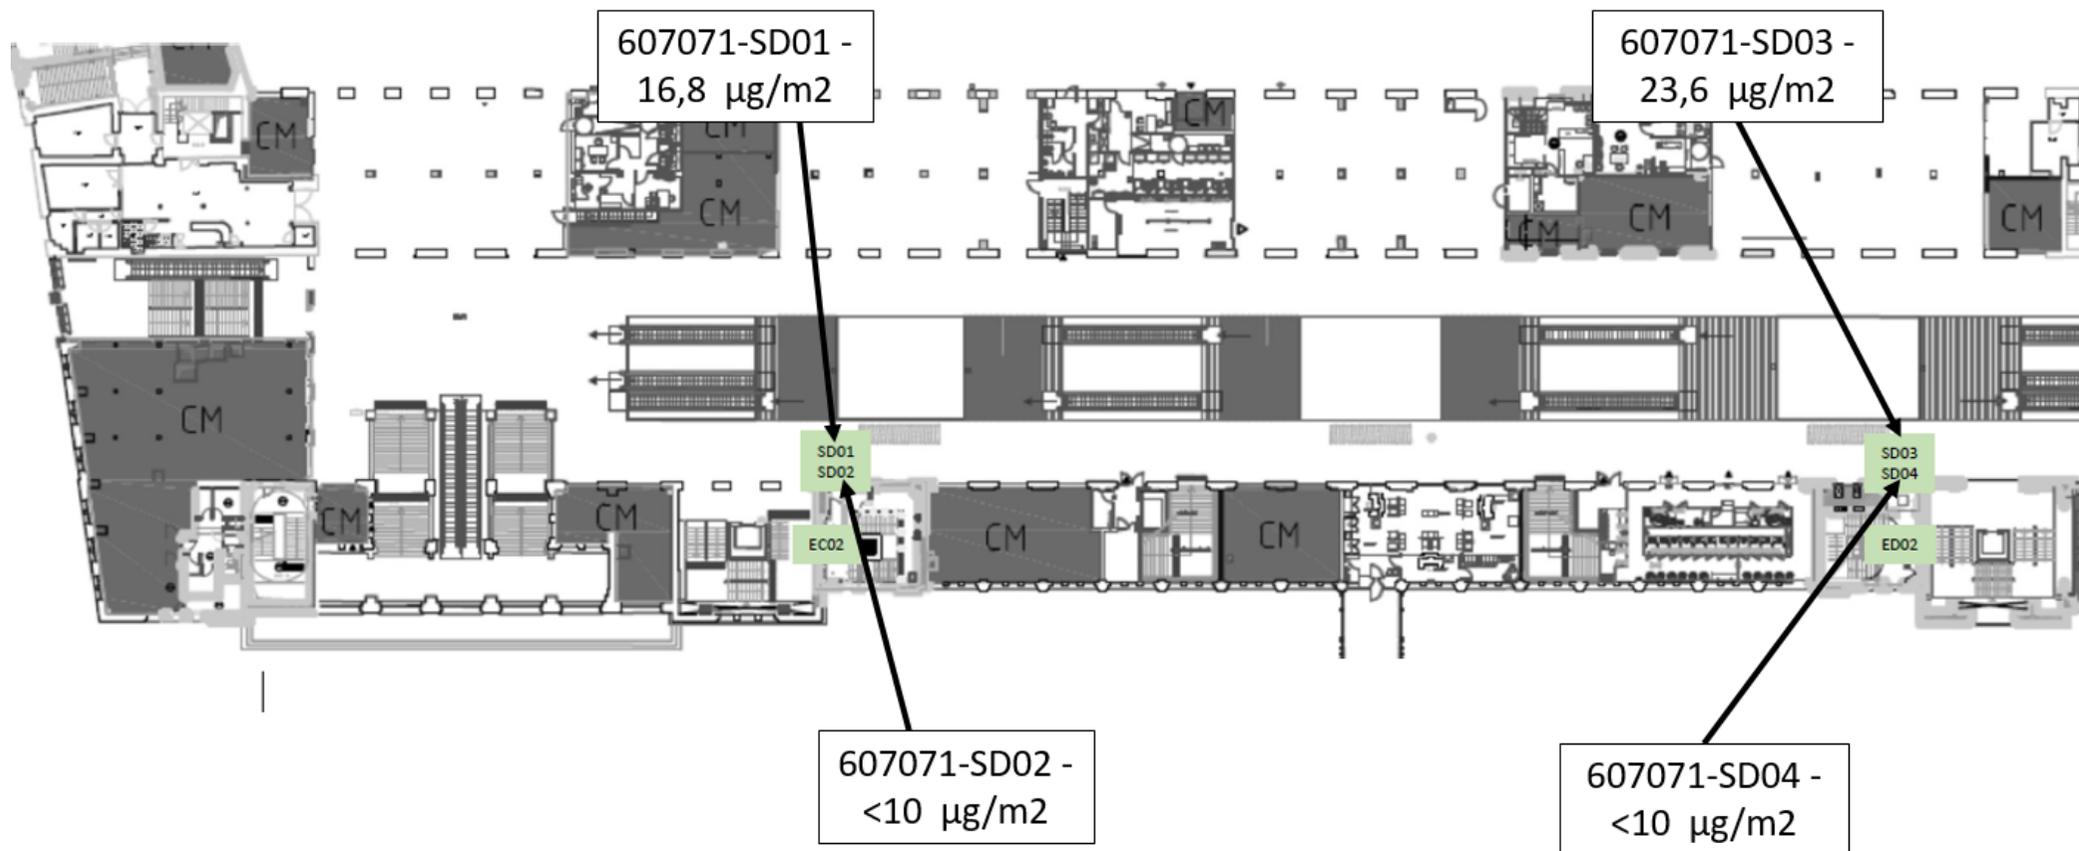
Salle des pas perdus RdC

607071-SD03	RDC	salle pas perdus Devant cage escalier D Voir plan et photographies sur Sol		Carrelage	0,1m²	-	23,6
607071-SD04	RDC	salle pas perdus Banc face escalier D Voir plan et photographies sur Banc		simili-cuir	0,1m²	-	<10

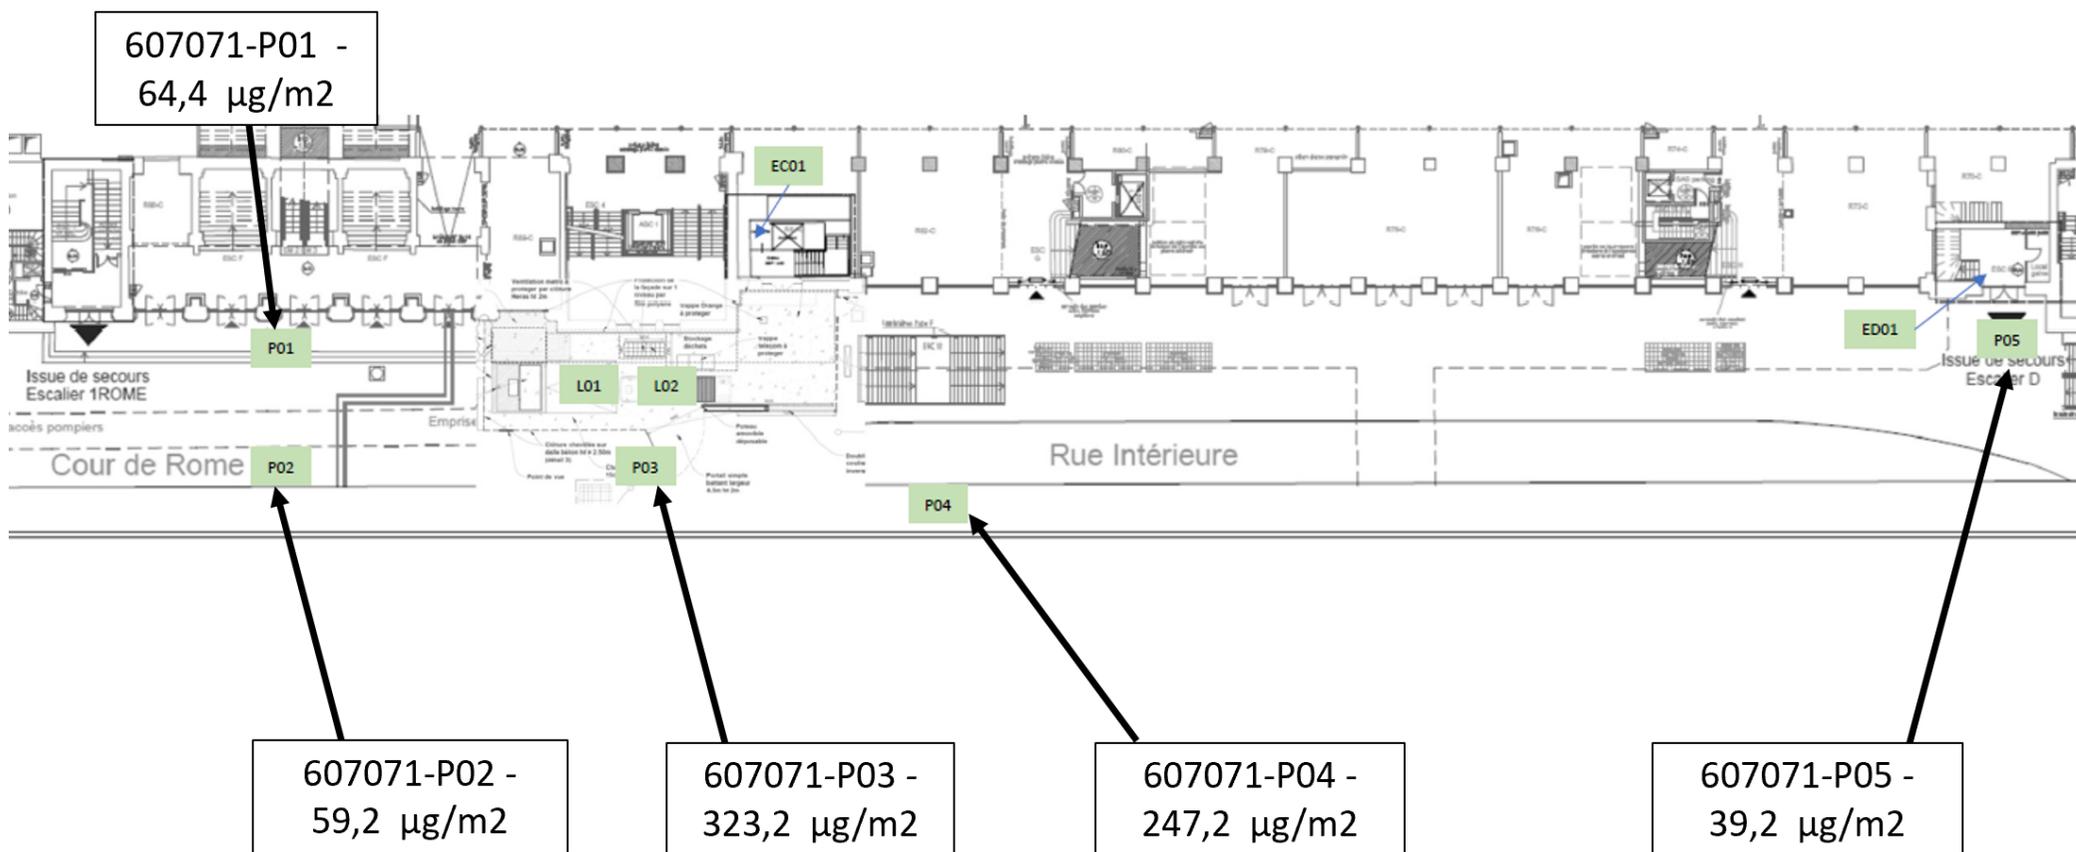
N° de prel	Etage	Localisation	Heure	Revêtement	Superficie de prélèvement	Remarque	Concentration en plomb µg/m²
607071-P01	Parvis	Parvis public Escalier principal cour Rome Voir plan et photographies sur Sol		Dalle granit	0,1m²	-	64,4
607071-P02	Parvis	Parvis public Parvis cour Rome Voir plan et photographies sur Sol		Dalle granit	0,1m²	-	59,2
607071-P03	Parvis	Parvis public devant zone logistique Voir plan et photographies sur Sol		Dalle granit	0,1m²	-	323,2
607071-P04	Parvis	Parvis public Arrière hôtel Voir plan et photographies sur Sol		Dalle granit	0,1m²	-	247,2
607071-P05	Parvis	Parvis public devant entrée escalier D Voir plan et photographies sur Sol		Dalle granit	0,1m²	-	39,2
607071-SD01	RDC	salle pas perdus Devant cage escalier C Voir plan et photographies sur Sol		Carrelage	0,1m²	-	16,8
607071-SD02	RDC	salle pas perdus Banc face escalier C Voir plan et photographies sur Banc		simili-cuir	0,1m²	-	<10

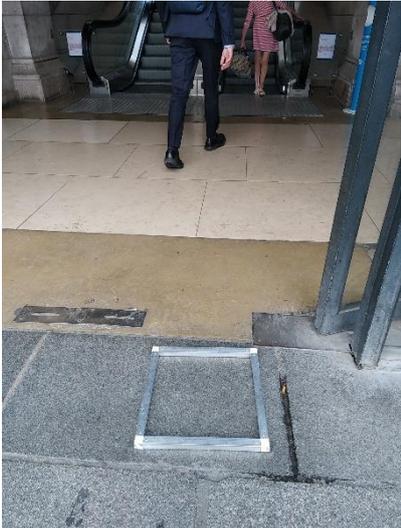
<p>607071-P02 -59,2 $\mu\text{g}/\text{m}^2$ Parvis public Parvis cour Rome Voir plan et photographies sur Sol Revêtement : Dalle granit</p>

Concentration surfacique en plomb acido-soluble : 59,2 µg/m² (calcul effectué sur la base des données de prélèvement fournies par le client)

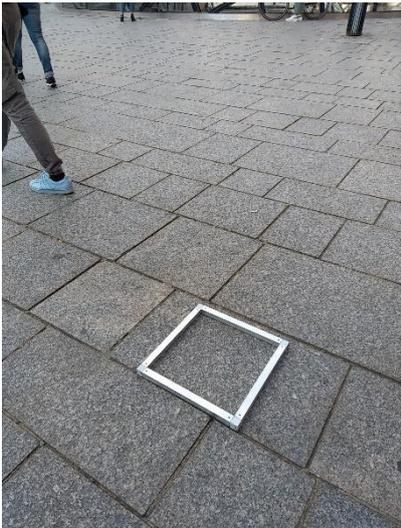
<p>607071-P03 -323,2 $\mu\text{g}/\text{m}^2$ Parvis public devant zone logistique Voir plan et photographies sur Sol Revêtement : Dalle granit</p>

Concentration surfacique en plomb acido-soluble : 323,2 µg/m² (calcul effectué sur la base des données de prélèvement fournies par le client)

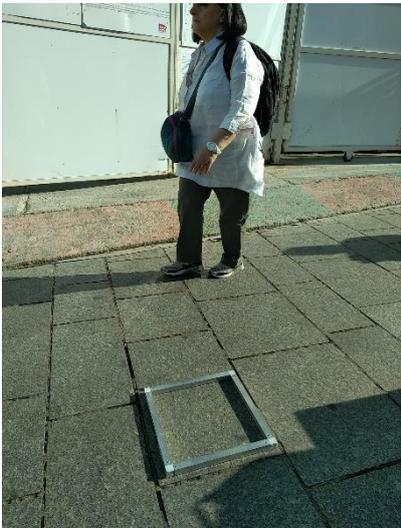
<p>607071-P04 -247,2 $\mu\text{g}/\text{m}^2$ Parvis public Arrière hôtel Voir plan et photographies sur Sol Revêtement : Dalle granit</p>

Concentration surfacique en plomb acido-soluble : 247,2 µg/m² (calcul effectué sur la base des données de prélèvement fournies par le client)

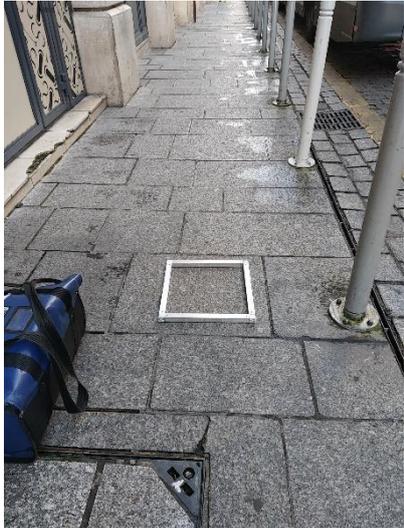
<p>607071-P05 -39,2 $\mu\text{g}/\text{m}^2$ Parvis public devant entrée escalier D Voir plan et photographies sur Sol Revêtement : Dalle granit</p>

Concentration surfacique en plomb acido-soluble : 39,2 µg/m² (calcul effectué sur la base des données de prélèvement fournies par le client)

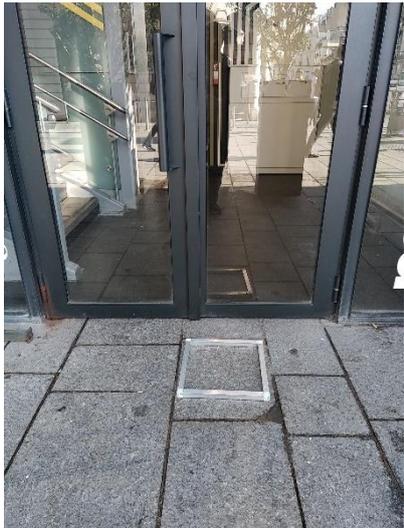
<p>607071-SD01 -16,8 $\mu\text{g}/\text{m}^2$ RDC - salle pas perdus Devant cage escalier C Voir plan et photographies sur Sol Revêtement : Carrelage</p>

Concentration surfacique en plomb acido-soluble : 16,8 µg/m² (calcul effectué sur la base des données de prélèvement fournies par le client)

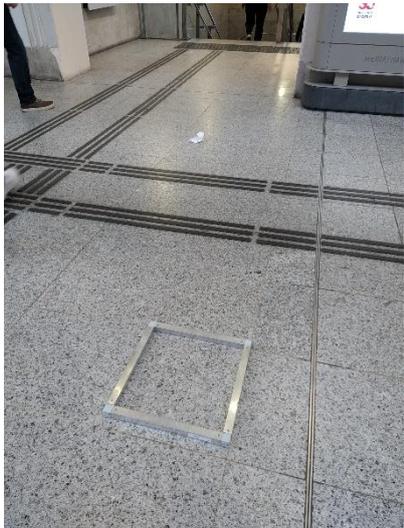
<p>607071-SD02 -<10 $\mu\text{g}/\text{m}^2$ RDC - salle pas perdus Banc face escalier C Voir plan et photographies sur Banc Revêtement : simili-cuir</p>

Concentration surfacique en plomb acido-soluble : <10,0 µg/m² (calcul effectué sur la base des données de prélèvement fournies par le client)
