GARE DE PARIS SAINT LAZARE

Prélèvements lingette – 06 août 2024

Travaux de rénovation des couvertures et de création d'un musée

**Rapport de localisation des résultats
de prélèvements surfaciques susceptibles de contenir du plomb
Mesures ponctuelles**

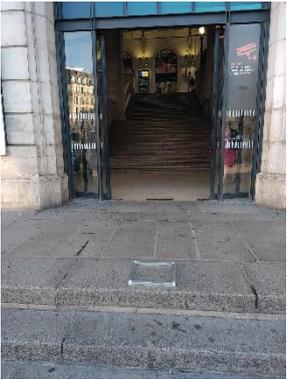
<p>609794-P01 -148,8 µg/m2 Parvis -Parvis public Escalier principal cour Rome Voir plan et photographies sur Sol Revêtement : Dalle granite</p>

Concentration surfacique en plomb acido-soluble : 148,8 µg/m² (calcul effectué sur la base des données de prélèvement fournies par le client)

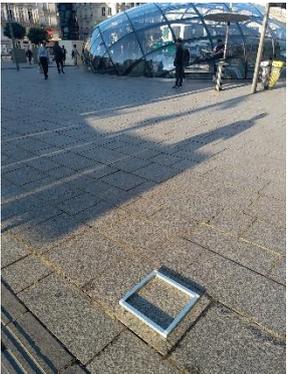
<p>609794-P02 -58,4 µg/m2 Parvis -Parvis public Parvis cour Rome Voir plan et photographies sur Sol Revêtement : Dalle granite</p>

Concentration surfacique en plomb acido-soluble : 58,4 µg/m² (calcul effectué sur la base des données de prélèvement fournies par le client)

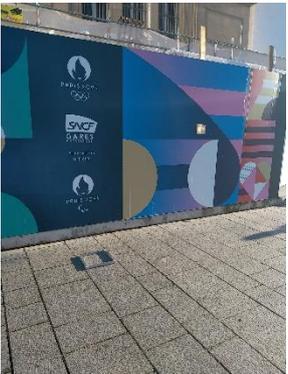
<p>609794-P03 -444,0 µg/m2 Parvis -Parvis public devant zone logistique Voir plan et photographies sur Sol Revêtement : Dalle granite</p>

Concentration surfacique en plomb acido-soluble : 444,0 µg/m² (calcul effectué sur la base des données de prélèvement fournies par le client)

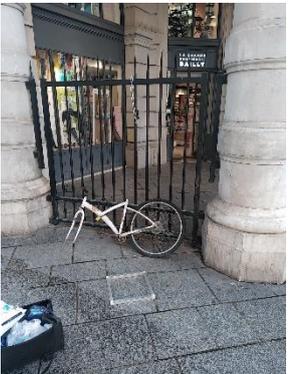
<p>609794-P04 -383,6 µg/m2 Parvis -Parvis public Arrière hôtel (angle) Voir plan et photographies sur Sol Revêtement : Dalle granite</p>

Concentration surfacique en plomb acido-soluble : 383,6 µg/m² (calcul effectué sur la base des données de prélèvement fournies par le client)

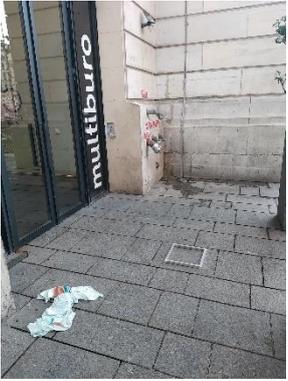
<p>609794-P05 -162,4 µg/m² Parvis -Parvis public devant entrée escalier D Voir plan et photographies sur Sol Revêtement : Dalle granite</p>

Concentration surfacique en plomb acido-soluble : 162,4 µg/m² (calcul effectué sur la base des données de prélèvement fournies par le client)

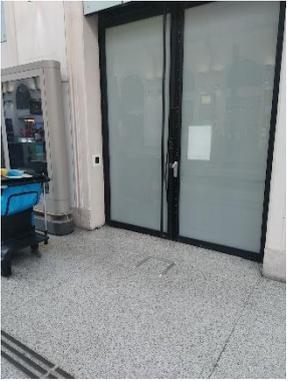
<p>609794-SD01 -18,4 µg/m² RDC -RdC salle pas perdus Devant cage escalier C SDPP Voir plan et photographies sur Sol Revêtement : Carrelage</p>

Concentration surfacique en plomb acido-soluble : 18,4 µg/m² (calcul effectué sur la base des données de prélèvement fournies par le client)

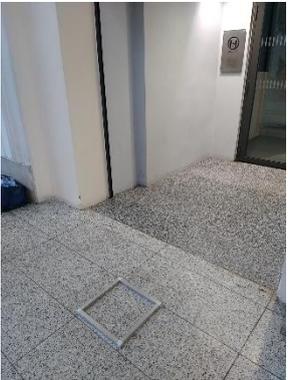
<p>609794-SD03 -25,2 µg/m² RDC -RdC salle pas perdus Devant cage escalier D SDPP Voir plan et photographies sur Sol Revêtement : Carrelage</p>

Concentration surfacique en plomb acido-soluble : 25,2 µg/m² (calcul effectué sur la base des données de prélèvement fournies par le client)

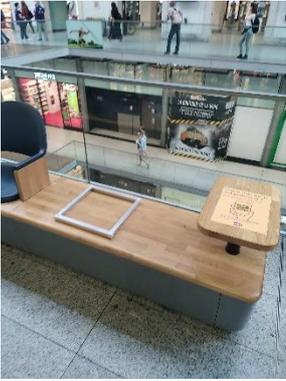
<p>609794-SD04 -<10,0 µg/m² RDC -RdC salle pas perdus Banc face escalier D Voir plan et photographies sur Banc Revêtement : bois vernis</p>

Concentration surfacique en plomb acido-soluble : <10,0 µg/m² (calcul effectué sur la base des données de prélèvement fournies par le client)
