# GARE DE PARIS SAINT LAZARE

Prélèvements lingette – 03 septembre 2024

# Travaux de rénovation des couvertures et de création d'un musée

**Rapport de localisation des résultats  
de prélèvements surfaciques susceptibles de contenir du plomb  
Mesures ponctuelles**

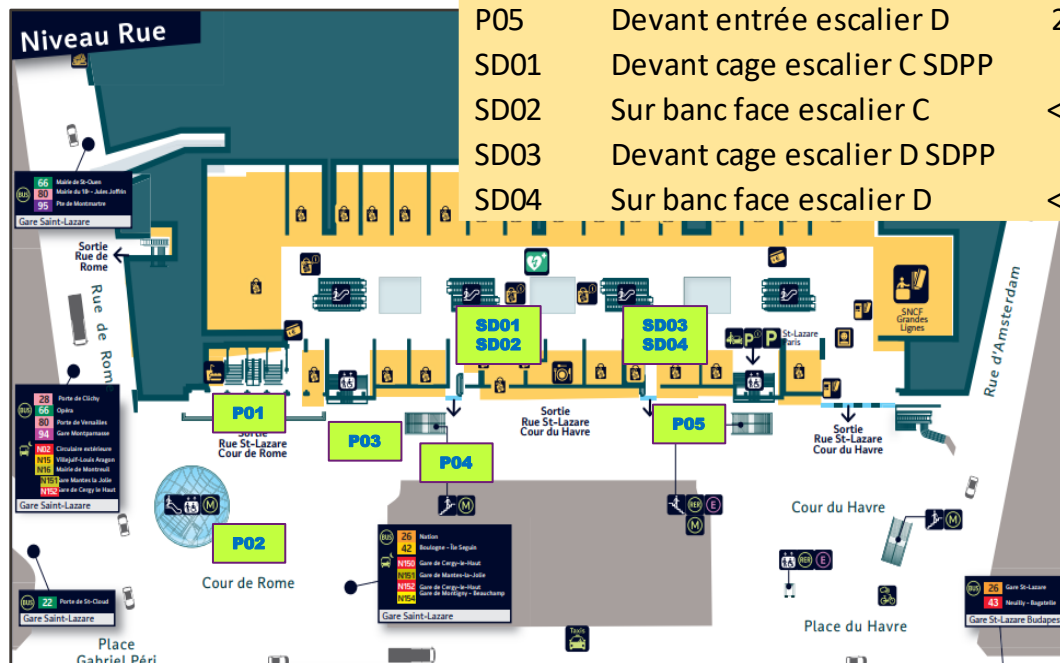
# PARVIS

Prélèvement (en  $\mu\text{g}/\text{m}^2$ )

| P01 | Escalier principal cour Rome | 74 | 55 | 149 | 119 | 64 | 55 |
| P02 | Parvis cour Rome | 79 | 98 | 58 | 303 | 59 | 332 |
| SD03 | Devant cage escalier D SDPP | 19 | 22 | 25 | 33 | 24 | 26 |
| SD04 | Sur banc face escalier D | <10 | <10 | <10 | 10 | <10 | <10 |

1000  $\mu\text{g}/\text{m}^2$  = Seuil du code de la santé publique applicable aux immeubles d'habitation fréquentés régulièrement par les mineurs ou les femmes enceintes

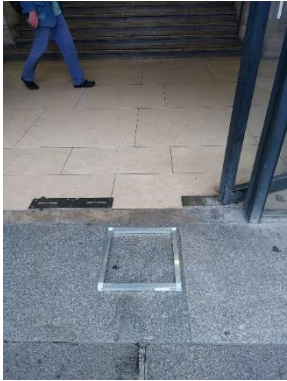
| PHOTOS | DESCRIPTIF |
|---|---|
| | <p>611360-P01 -74,4 <math>\mu\text{g}/\text{m}^2</math><br/> Parvis public<br/> Escalier principal cour Rome<br/> Voir plan et photographie<br/> sur Sol<br/> Revêtement : Dalle granite</p> |

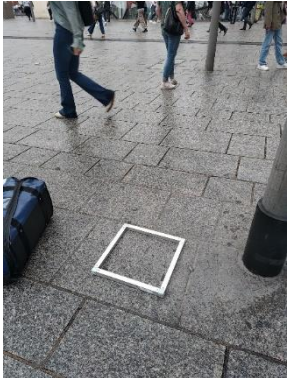
| PHOTOS | DESCRIPTIF |
|---|---|
| | <p>611360-P02 -79,2 <math>\mu\text{g}/\text{m}^2</math><br/> Parvis public<br/> cour Rome<br/> Voir plan et photographie<br/> sur Sol<br/> Revêtement : Dalle granite</p> |

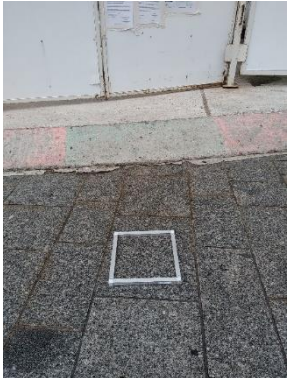
| PHOTOS | DESCRIPTIF |
|---|---|
| | <p>611360-P03 -276,0 <math>\mu\text{g}/\text{m}^2</math><br/> Parvis public<br/> devant zone logistique<br/> Voir plan et photographie<br/> sur Sol<br/> Revêtement : Dalle granite</p> |

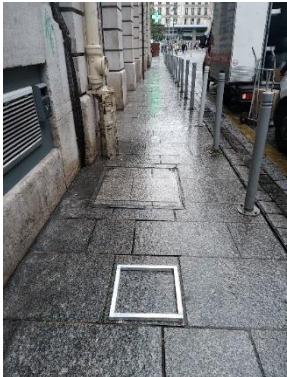
| PHOTOS | DESCRIPTIF |
|---|---|
| | <p>611360-P04 -78,4 <math>\mu\text{g}/\text{m}^2</math><br/> Parvis public<br/> Arrière hôtel (angle)<br/> Voir plan et photographie<br/> sur Sol<br/> Revêtement : Dalle granite</p> |

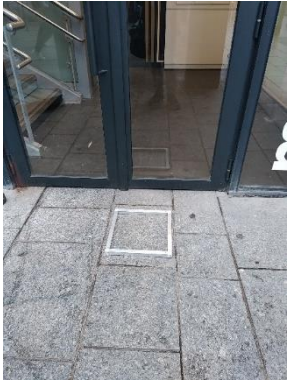
| PHOTOS | DESRIPTIF |
|---|---|
| | <p>611360-P05 -248,8 <math>\mu\text{g}/\text{m}^2</math><br/> Parvis public<br/> devant entrée escalier D<br/> Voir plan et photographie<br/> sur Sol<br/> Revêtement : Dalle granite</p> |

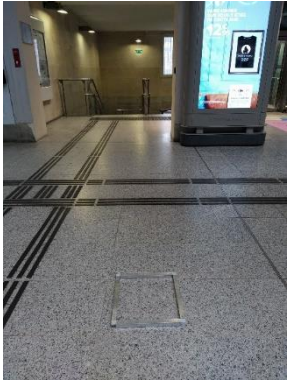
| PHOTOS | DESRIPTIF |
|---|---|
| | <p>611360-SD01 -43,6 <math>\mu\text{g}/\text{m}^2</math><br/> RDC - salle pas perdus<br/> Devant cage escalier<br/> Voir plan et photographie<br/> sur Sol<br/> Revêtement : Carrelage</p> |

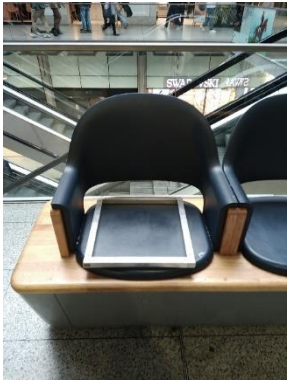
| PHOTOS | DESRIPTIF |
|---|---|
| | <p>611360-SD02 - &lt;10,0 <math>\mu\text{g}/\text{m}^2</math><br/> RDC - salle pas perdus<br/> Banc face escalier C<br/> Voir plan et photographie<br/> sur fauteuil<br/> Revêtement : plastique</p> |

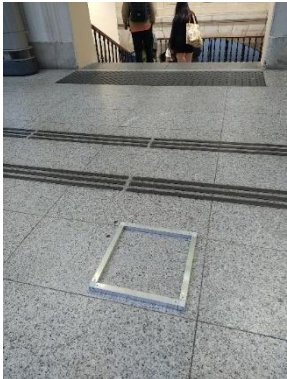
| PHOTOS | DESRIPTIF |
|---|---|
| | <p>611360-SD03 - 18,8 <math>\mu\text{g}/\text{m}^2</math><br/> RDC - salle pas perdus<br/> Devant cage escalier D<br/> Voir plan et photographie<br/> sur Sol<br/> Revêtement : Carrelage</p> |

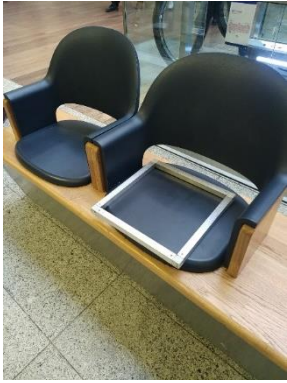
| PHOTOS | DESCRIPTIF |
|---|---|
| | <p>611360-SD04 - <math>&lt;10,0 \mu\text{g}/\text{m}^2</math><br/>RDC - salle pas perdus<br/>Banc face escalier D<br/>Voir plan et photographie<br/>sur fauteuil<br/>Revêtement : plastique</p> |
